**RELATÓRIO DE FISCALIZAÇÃO**

Secretaria de Estado da Assistência e do Desenvolvimento Social – SEAS/RO  
 Coordenadoria Estadual de Segurança Alimentar e Nutricional - COSAN  
 Gerência de Segurança Alimentar e Nutricional – GSAN  
**ROTEIRO DE INSPEÇÃO PARA CREDENCIAMENTO NO PROGRAMA PRATO FÁCIL**

1. DADOS DE IDENTIFICAÇÃO				
Processo nº: 0026.005682/2023-53				
Nome/Razão Social: <b>Paradise/R. B. DA S. PINHEIRO</b>				
CNPJ nº: 09.317.468/0001-89				
Endereço: Avenida Leopoldo de Matos, nº 1756			Bairro: Tamandaré	
Município: GUAJARÁ-MIRIM		CEP: 76.801-470		
Fone: (69) 99914-7950				
Responsável: Joaquim Pinheiro				
Área de Abrangência:				
<input checked="" type="checkbox"/> Residencial				
<input type="checkbox"/> Industrial				
<input type="checkbox"/> Rural

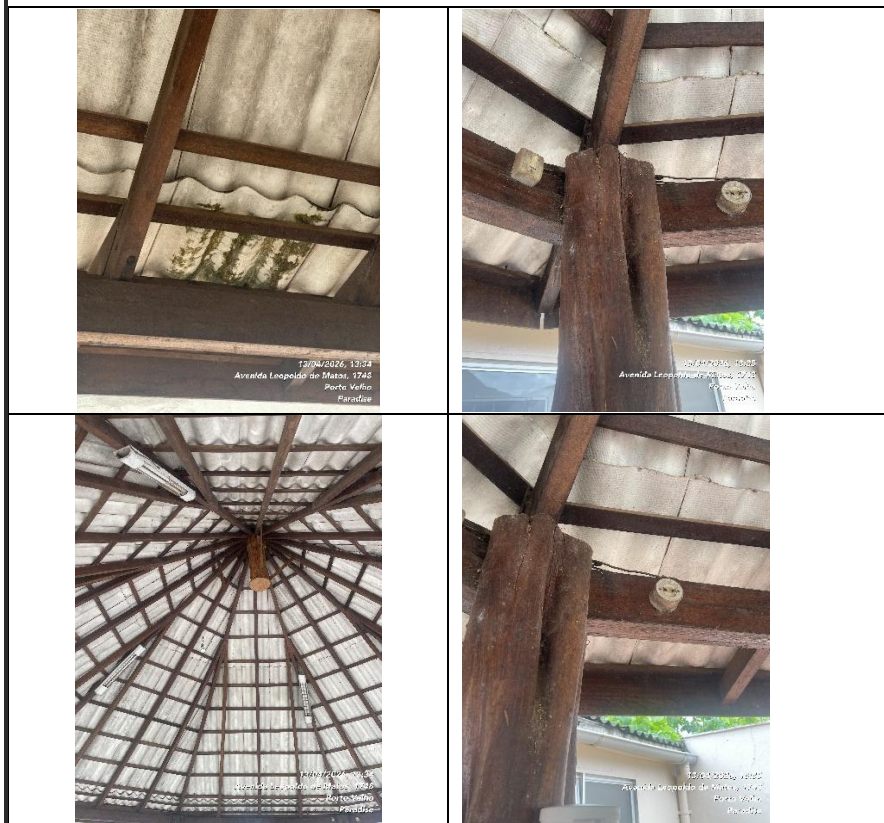
<p>Imagens 04, 05, 06 e 07 – Área de refeitório</p>

**2.1 - Revestimentos de piso, parede e teto devidamente conservado:** Durante a inspeção na área de refeitório, verificou-se que a coluna estrutural em madeira apresenta superfície irregular, com frestas e acúmulo visível de sujidades, o que dificulta sua adequada higienização. Tal condições está em desacordo com a as diretrizes estabelecidas pela RDC nº 216/2004, a situação identificada pode favorecer a contaminação do alimento. Outrossim, foram observados sinais de mofo nas telhas aparentes, indicando possível presença de umidade, como também a ausência de forro com acabamento liso, impermeável e lavável, conforme RDC nº216/2004:

4.1.3 As instalações físicas como piso, parede e teto devem possuir revestimento liso, impermeável e lavável. Devem ser mantidos íntegros, conservados, livres de rachaduras, trincas, goteiras, vazamentos, infiltrações, bolores, descascamentos dentre outros e não devem transmitir contaminantes aos alimentos.

**Solução:** Realizar inspeções periódicas para identificar desgastes, rachaduras ou infiltrações; realizar instalação de forro de material lavável.

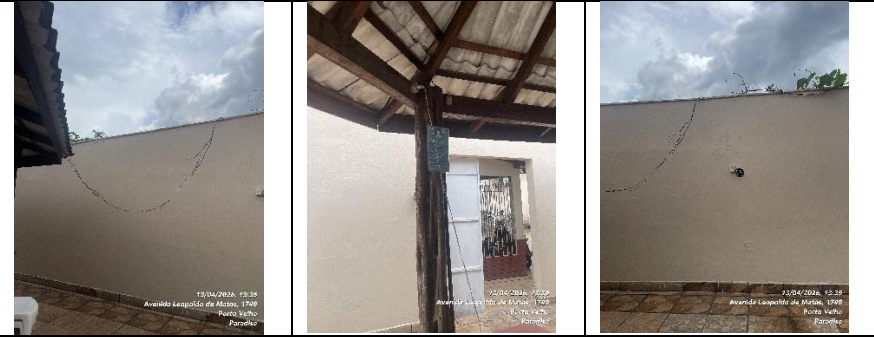
<p><b>2.5 - Instalações elétricas embutidas ou protegidas em tubulações externas íntegras (item 4.1.9 RDC 216/04):</b> Conforme o Item 4.1.9 da Resolução nº 216,2004, que dispõe sobre Regulamento Técnico de Boas Práticas para Serviços de Alimentação: Na área do refeitório, foram identificados fios elétricos expostos, sem a devida proteção, conforme RDC:</p> <p>4.1.9 As instalações elétricas devem estar embutidas ou protegidas em tubulações externas e íntegras de tal forma a permitir a higienização dos ambientes.</p>
<p>Imagens 08, 09 e 10 – Instalações Elétricas</p>	<p><b>Solução:</b> Corrigir fiações expostas com conduítes adequados; Garantir que todas as instalações sigam as normas da NBR 5410 (Instalações Elétricas de Baixa Tensão).</p>

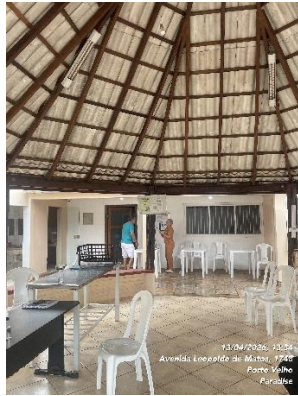
Imagem 11 – Área de refeitório

**2.6 - Ventilação natural e mecânica adequadas (itens 4.1.10 e 4.1.11 RDC**

**216/04):** Durante a vistoria técnica realizada, constatou-se que não foi encontrada ventilação mecânica na área de atendimento/refeitório, estando em desacordo com os itens 4.1.10 e 4.1.11. Com também indo em desacordo ao Termo de Referência no item 23.3.3 “Ambiente climatizado ou ventilado” Sendo área aberta, há ventilação natural:

4.1.10 A ventilação deve garantir a renovação do ar e a manutenção do ambiente livre de fungos, gases, fumaça, pós, partículas em suspensão, condensação de vapores dentre outros que possam comprometer a qualidade higiênico-sanitária do alimento. O fluxo de ar não deve incidir diretamente sobre os alimentos.

**Solução:** Instalar sistema de ventilação mecânica.

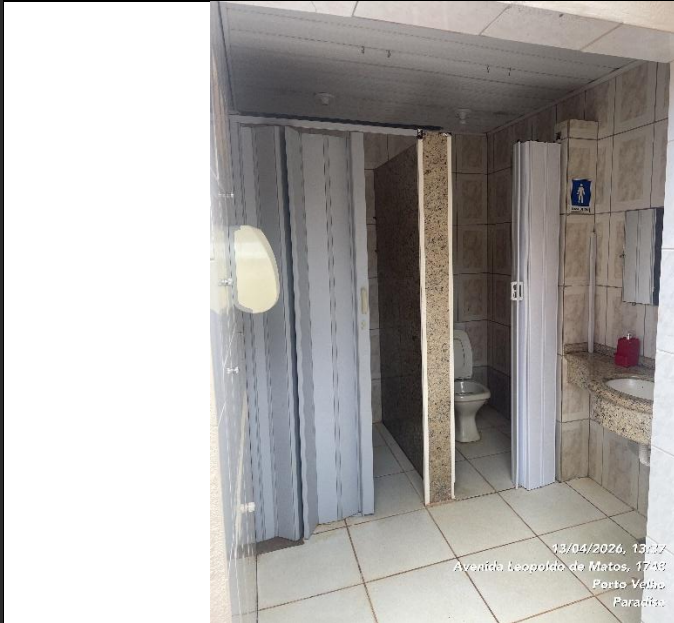
Imagem 12 - Sanitário

**3.1 - Instalações Sanitárias Convencionais: Portas externas com fechamento automático (Item 4.1.12 RDC 2016/04):** A porta da cabine do banheiro do estabelecimento é do tipo sanfonada, não estando em conformidade ao estabelecido na RDC 216/2004 em seu item 4.1.12:

4.1.12 As instalações sanitárias e os vestiários não devem se comunicar diretamente com a área de preparação e armazenamento de alimentos ou refeitórios, devendo ser mantidos organizados e em adequado estado de conservação. As portas externas devem ser dotadas de fechamento automático.

**Solução:** instalar porta com fechamento automático no banheiro convencional.

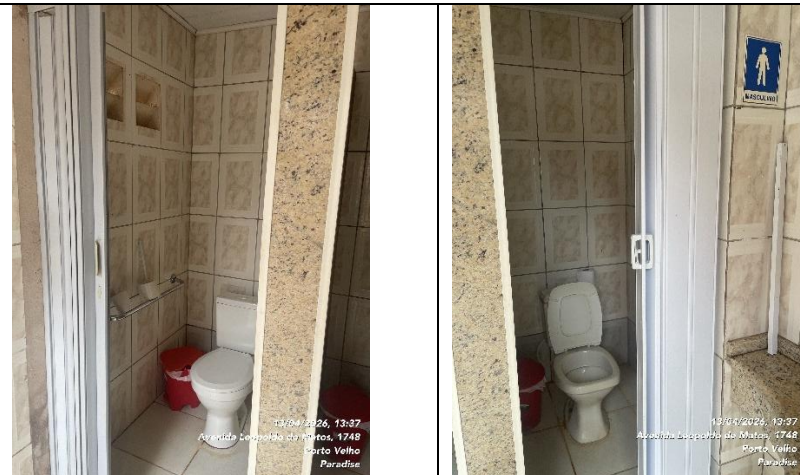
Imagens 13 e 14 – Sanitários

**3.3 - Instalação PCD: Porta de acesso com 0,80m de vão livre e sentido de abertura para fora (itens 6.11.2.1; 6.11.2.7 e 7.5 NBR 9050/20):** Durante a vistoria, constatou-se que a porta da cabine onde encontra-se uma barra de apoio, possui largura de 0,69m, inferior ao mínimo exigido pela NBR 9050/2020, não atendendo aos critérios de acessibilidade estabelecidos pela norma:

6.11.2.7 (...) O vão entre os batentes das portas deve ser maior ou igual a 0,80m.

**Solução:** Substituir a porta por um modelo mais largo que segue o vão mínimo conforme NBR; ajustar as dobradiças para que a porta abra para fora, garantindo acessibilidade.

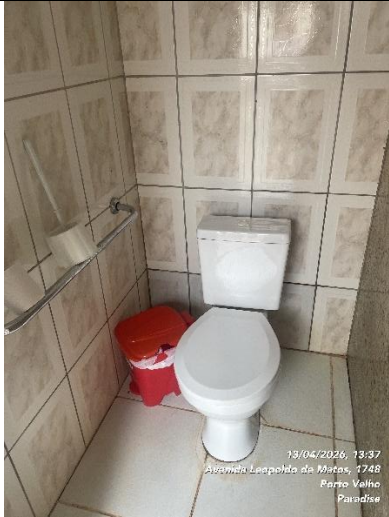
Imagem 15 – Banheiro Acessível

**Itens 3.6 e 3.7** - O estabelecimento não possui sanitário acessível para pessoas com deficiência (PCD), em desacordo com a NBR 9050/2020. Verificou-se que o sanitário existente, localizado no restaurante tem dimensões reduzidas (1,00 m x 1,33 m), insuficientes para adaptação, por não atenderem aos requisitos mínimos de área de manobra, transferência e instalação de barras de apoio, comprometendo a acessibilidade e o uso autônomo por pessoas com mobilidade reduzida.

**Solução:** utilizar banheiro PCD em outro ambiente com as dimensões mínimas necessárias ou adequar o atual banheiro para que haja área suficiente de transferência e manobra.

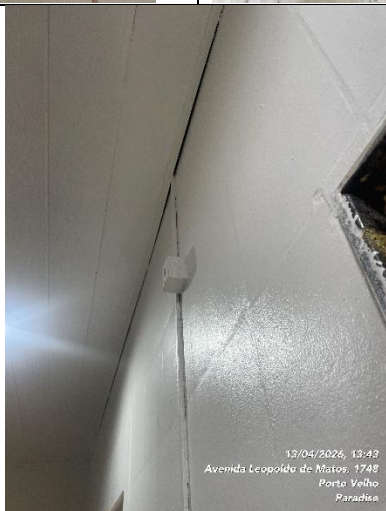
Imagens 16, 17, 18, 19 e 20 – Cozinha

**4.1 Revestimento de piso, parede e teto devidamente conservado:** Observou-se acúmulo de sujidades e resíduos no piso, como também aberturas no forro e na área de depósito o revestimento da parede estava deteriorado, apresentando descascamento, umidade e acúmulo de sujidades, o que compromete a higienização adequada do local. Tal condição está em desacordo com o item 4.1.3:

4.1.3 As instalações físicas como piso, parede e teto devem possuir revestimento liso, impermeável e lavável. Devem ser mantidos íntegros, conservados, livres de rachaduras, trincas, goteiras, vazamentos, infiltrações, bolores, descascamentos, dentre outros e não devem transmitir contaminantes aos alimentos.

**Solução:** Efetuar reparos nos revestimentos do piso, da parede e do teto, sendo estes de material liso, impermeável e lavável; realizar tratamento para acabar com o fungo.

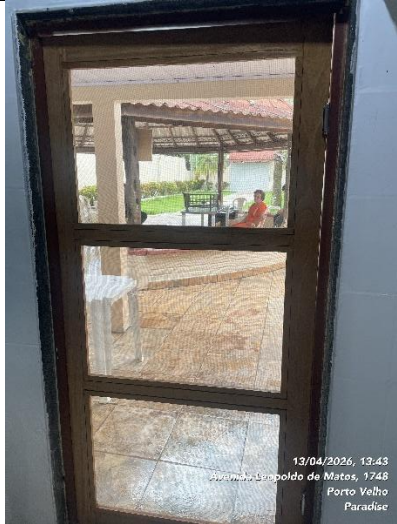
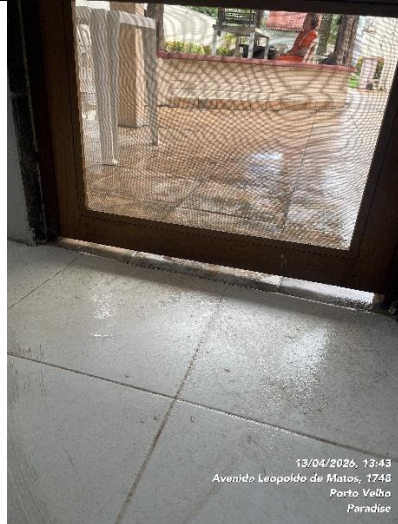
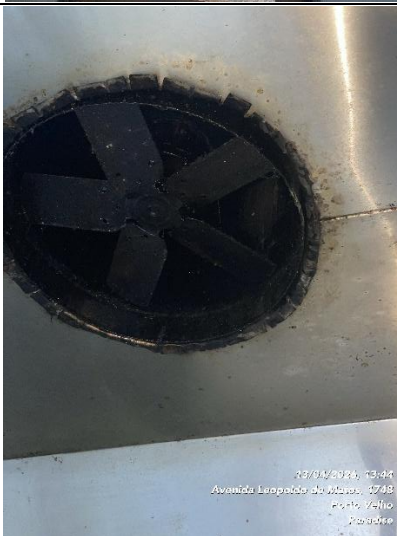
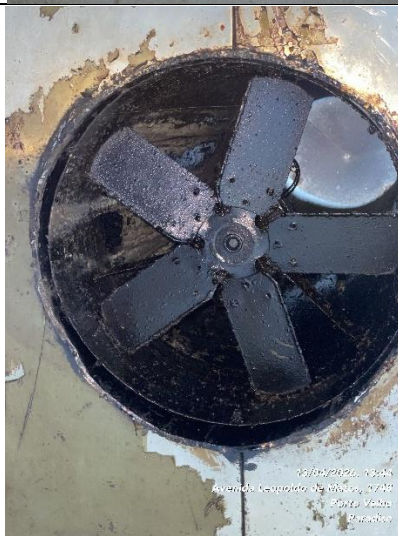
Imagens 21, 22, 23 e 24 – Cozinha

**4.2 Portas, janelas e exaustores com fechamento automático e telas milimetradas:** a porta externa da área de preparo não apresenta fechamento automático, além disso, apresentava aberturas e sem tela milimetrada, portanto, em desconformidade ao estabelecido pela RDC 216/2004. A coifa apresentava sinais de ferrugem e sujeira:

4.1.4 As portas e as janelas devem ser mantidas ajustadas aos batentes. As portas da área de preparação e armazenamento de alimentos devem ser dotadas de fechamento automático. As aberturas externas das áreas de armazenamento e preparação de alimentos, inclusive o sistema de exaustão, devem ser providas de telas milimetradas para impedir o acesso de vetores e pragas urbanas. As telas devem ser removíveis para facilitar a limpeza periódica.

**Solução:** Instalar molas hidráulicas ou dobradiças com fechamento automático em portas e janelas; colocar telas milimetradas (máx. 2mm) em todas as aberturas para evitar a entrada de insetos e roedores; manter os exaustores em bom funcionamento e realizar a higienização periódica.

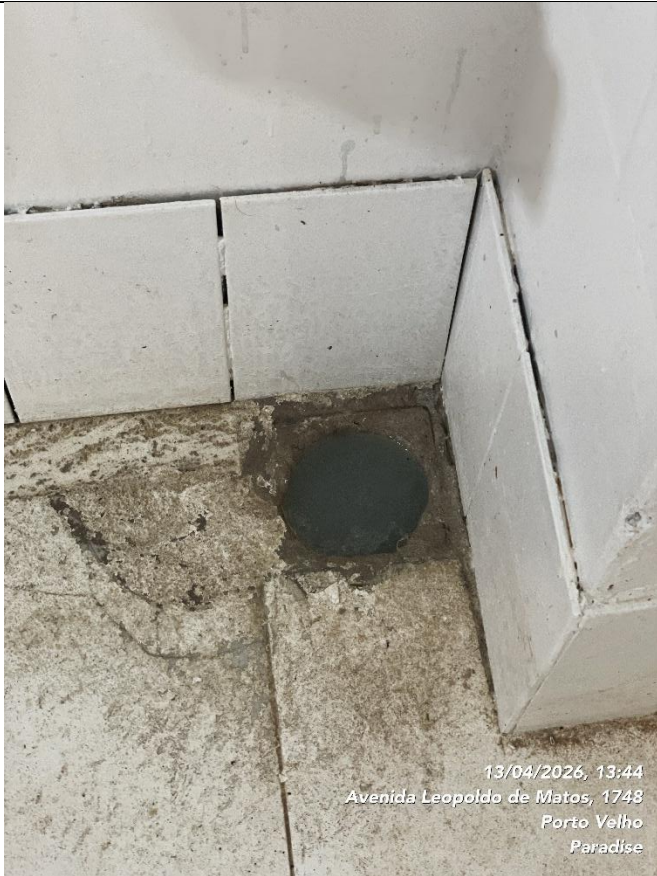
Imagem 25 – Ralo aberto

**4.3 Ralos sifonados com grelha que possibilite o fechamento:** o ralo encontrado na Área de Preparo não possui grelha para seu devido fechamento, não seguindo, assim, o estipulado pela RDC 216/2004 em seu item 4.1.5, além de que no momento da visita o mesmo encontrava-se entupido. Outro ponto observado é o revestimento na parede que apresenta sem rejunte, com aberturas onde ocorre acúmulo de sujeira:

4.1.5 As instalações devem ser abastecidas de água corrente e dispor de conexões com rede de esgoto ou fossa séptica. Quando presentes, os ralos devem ser sifonados e as grelhas devem possuir dispositivo que permitam seu fechamento.

**Solução:** Instalar ralos com tampas removíveis; fazer manutenção periódica para evitar entupimentos e odores.

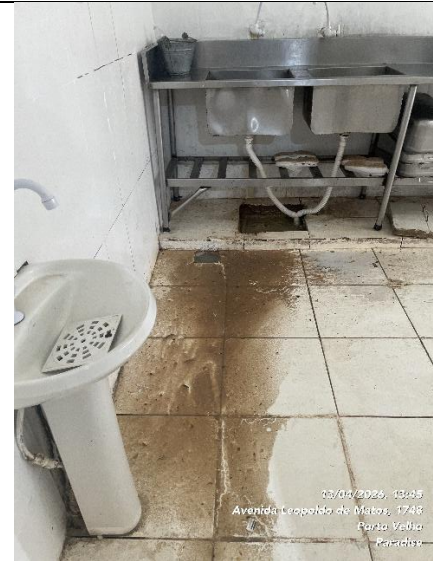
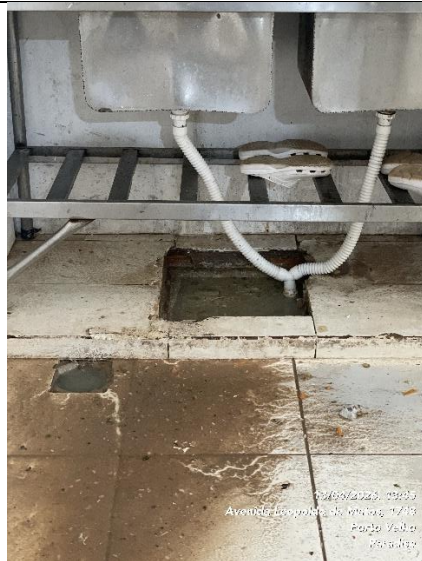
Imagens 26 e 27 – Área de preparo e lavagem

**4.4 Caixa de Esgoto e Gordura fora das áreas de preparo e armazenamento:** Verificou-se que a caixa de esgoto se encontrava aberta, com extravasamento de resíduos e acúmulo de sujidades na área de preparo e lavagem de alimentos, configurando condição insalubre, estando em divergência ao estabelecido pela RDC 216/2004 em seu item 4.1.6:

4.1.6 As caixas de gordura e de esgoto devem possuir dimensão compatível ao volume de resíduos, devendo estar localizadas fora da área de preparação e armazenamento de alimentos e apresentar adequado estado de conservação e funcionamento.

**Solução:** Realizar manutenção e adequação no sistema de esgoto, realocando as caixas de gordura e passagem para áreas externas e de fácil acesso para manutenção.

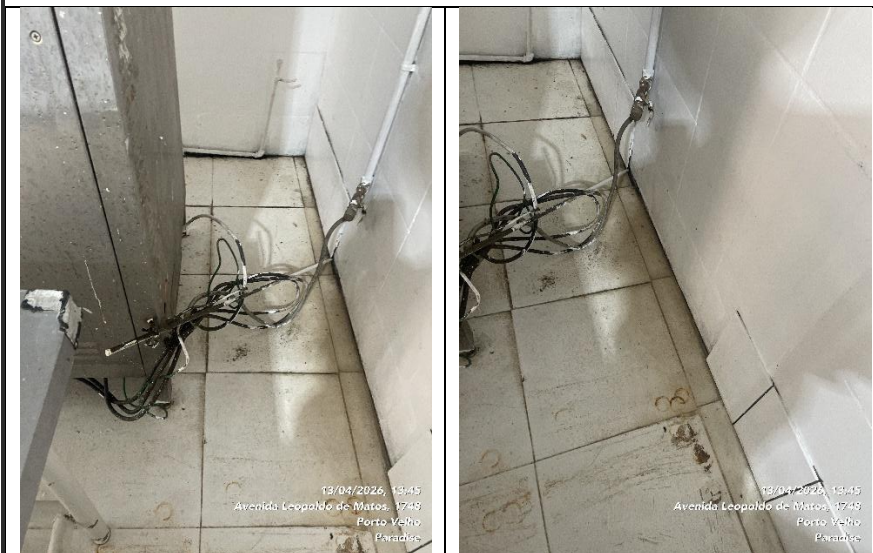
Imagens 28 e 29 – Área cozinha

**4.7 Instalações elétricas embutidas ou protegidas em tubulações externas íntegras:** havia fios embaralhados na área de preparo não ajustadas à parede, configurando assim, desacordo com o item 4.1.9 da RDC 216/2004, outro ponto observado são os revestimentos na parede que encontram-se danificado, com peças soltas, sem estarem devidamente ajustado a parede e com rejunte:

4.1.9 As instalações elétricas devem estar embutidas ou protegidas em tubulações externas e íntegras de tal forma a permitir a higienização dos ambientes.

**Solução:** Corrigir fiações expostas com conduítes adequados; garantir que todas as instalações sigam as normas da NBR 5410 (Instalações Elétricas de Baixa Tensão).

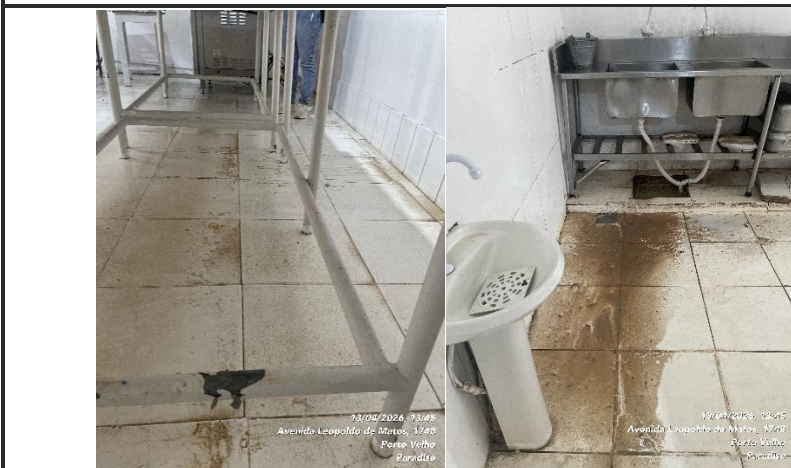
Imagens 30 e 31 – Área cozinha

**6.1 Áreas devidamente higienizadas:** No dia da visita a área de preparo não estava devidamente higienizada. Indo de contra ao proposto na RDC 216/2004:

4.2.4 A área de preparação do alimento deve ser higienizada quantas vezes forem necessárias e imediatamente após o término do trabalho. Devem ser tomadas precauções para impedir a contaminação dos alimentos causada por produtos saneantes, pela suspensão de partículas e pela formação de aerossóis. Substâncias odorizantes e ou desodorantes em quaisquer das suas formas não devem ser utilizadas nas áreas de preparação e armazenamento dos alimentos.

**Solução:** Realizar limpeza periódica.
