GOVERNO DO ESTADO DE RONDÔNIA
Secretaria de Estado da Mulher, da Família, da Assistência e do Desenvolvimento Social - SEAS

RELATÓRIO DE FISCALIZAÇÃO

ROTEIRO DE INSPEÇÃO PARA CREDENCIAMENTO NO PROGRAMA PRATO FÁCIL

1. DADOS DE IDENTIFICAÇÃO				
Processo nº: 0026.005682/2023-53				
Nome/Razão Social: RS BAR LANCHONETE E MARMITARIA LTDA				
CNPJ nº: 36.977.911/0001-10				
Endereço: Rua Princesa Isabel, nº 1637 Bairro: Liberdade				
Município: Cacoal		CEP: 76.967-450		Fone:
Responsável: RONI GONCALVES CHAVES				
Área de Abrangência:				
<input checked="" type="checkbox"/> Residencial				
<input type="checkbox"/> Industrial				
<input type="checkbox"/> Rural

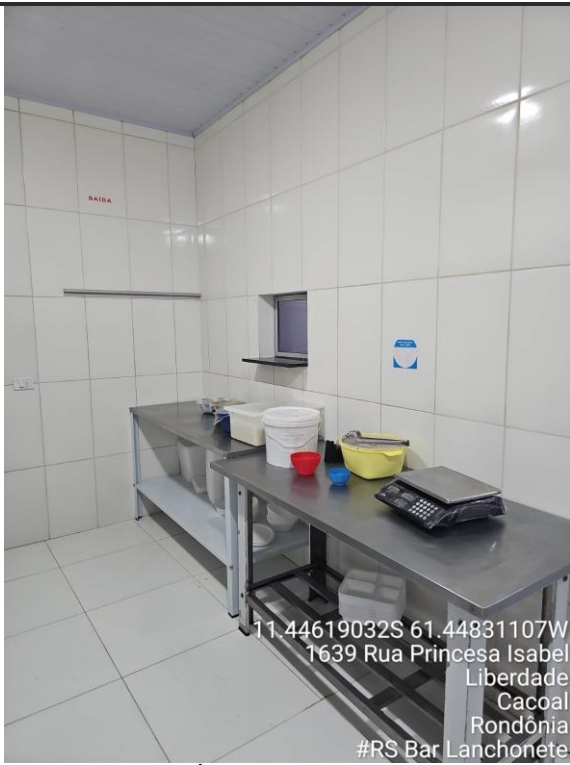
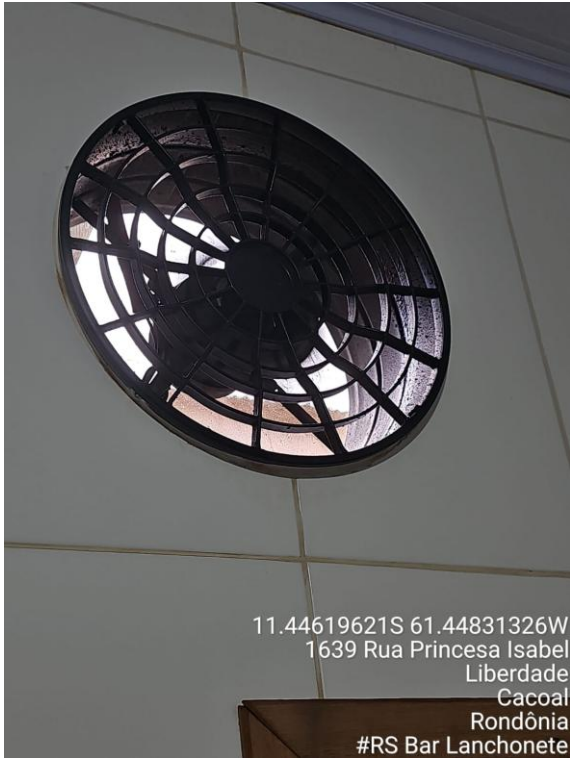
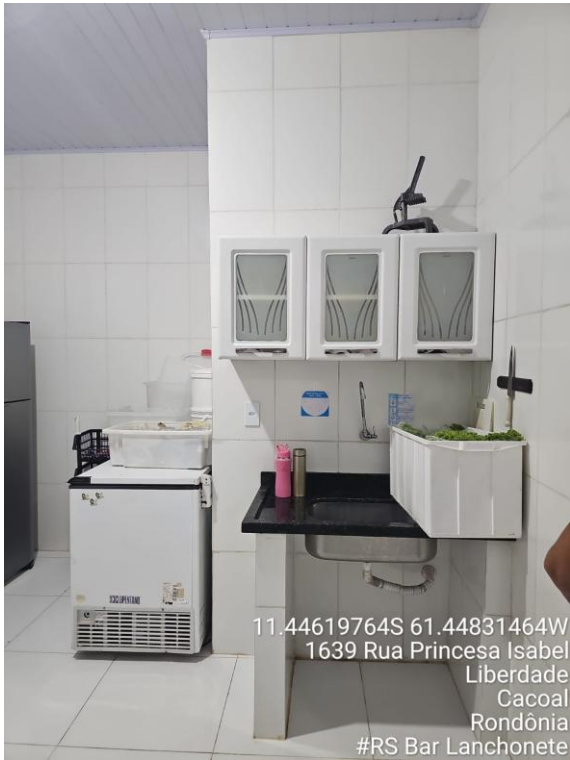
Imagem 07 - Área de preparo, manipulação e armazenamento.

Imagem 08 - Área de preparo, manipulação e armazenamento.

Imagem 09 - Área de preparo, manipulação e armazenamento.

Item 4.10 Lavatórios exclusivos para higienização das mãos na área de manipulação e preparo: os lavatórios encontrados na área de preparação não apresentavam exclusividade para a higienização das mãos, conforme prevê a RDC 216/2004 no item 4.1.14:

4.1.14 Devem existir lavatórios exclusivos para a higiene das mãos na área de manipulação, em posições estratégicas em relação ao fluxo de preparo dos alimentos e em número suficiente de modo a atender toda a área de preparação. Os lavatórios devem possuir sabonete líquido inodoro anti-séptico ou sabonete líquido inodoro e produto anti-séptico, toalhas de papel não reciclado ou outro sistema higiênico e seguro de secagem das mãos e coletor de papel, acionado sem contato manual.

Solução: Instalar lavatórios de fácil acesso, com torneiras acionadas por pedal, cotovelo ou sensores automáticos; disponibilizar sabonete líquido, papel toalha e lixeiras com acionamento sem contato manual.

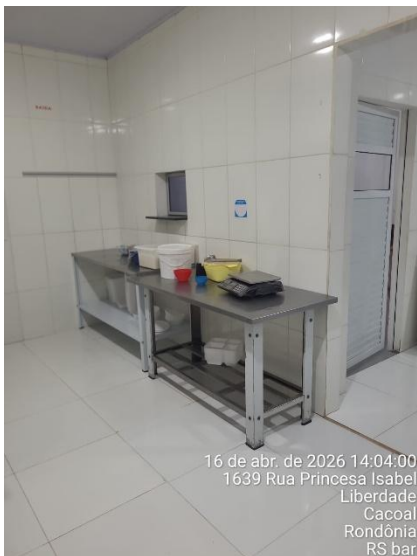
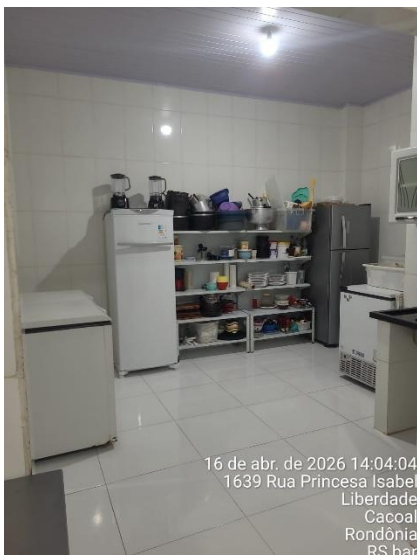
6. Higienização de instalações, móveis e utensílios:

Encontra-se devidamente higienizadas e organizadas.
