**RELATÓRIO DE FISCALIZAÇÃO**

Secretaria de Estado da Assistência e do Desenvolvimento Social – SEAS/RO  
Coordenadoria Estadual de Segurança Alimentar e Nutricional - COSAN  
Gerência de Segurança Alimentar e Nutricional – GSAN  
**ROTEIRO DE INSPEÇÃO PARA CREDENCIAMENTO NO PROGRAMA PRATO FÁCIL**

| 1. DADOS DE IDENTIFICAÇÃO | | | | |
|---|---|---|---|---|
| Nome/razão Social: DISTRIBUIDORA FRANCA LTDA | | | | |

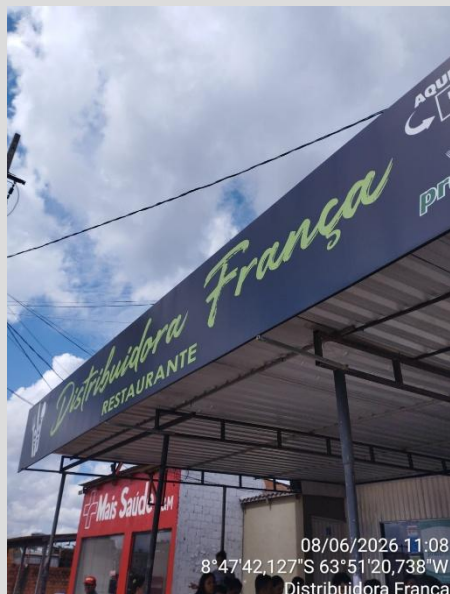
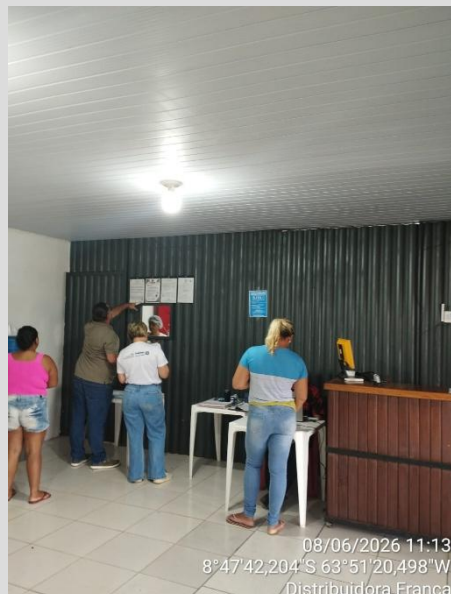
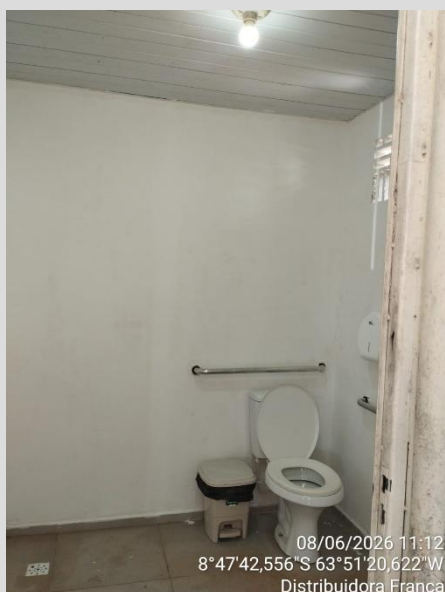
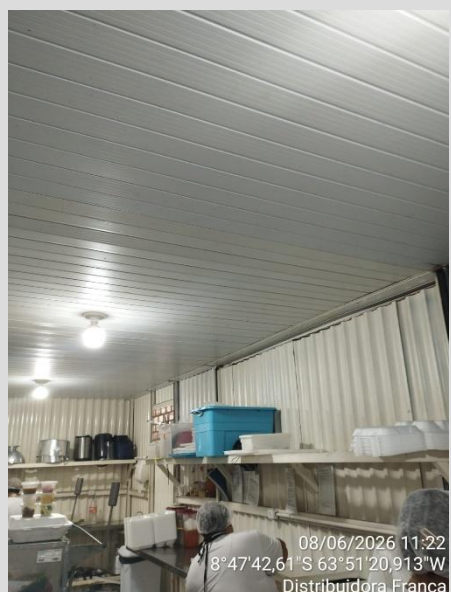
Imagens 01 a 04 – Imagens gerais dos ambientes.

| IMAGEM | DESCRIÇÃO |
|---|---|
| <p>08/06/2026 11:13<br/>8°47'42,23"S 63°51'20,507"W<br/>Distribuidora Franca</p> <p>08/06/2026 11:13<br/>8°47'42,212"S 63°51'20,498"W<br/>Distribuidora Franca</p> | <p><b>2.1 - Revestimentos de piso, parede e teto devidamente conservado:</b> Durante a vistoria, constatou-se a existência de manchas na parede e na divisória do contêiner, localizadas abaixo do lavatório da área de refeitório. Observou-se que a ausência de rodapé no encontro entre o piso e a parede contribui para o acúmulo de umidade e dificulta a adequada higienização do local, favorecendo o surgimento de manchas e comprometendo as condições de conservação do ambiente.. Conforme RDC nº 216/04:</p> <p>4.1.3 As instalações físicas como piso, parede e teto devem possuir revestimento liso, impermeável e lavável. Devem ser mantidos íntegros, conservados, livres de rachaduras, trincas, goteiras, vazamentos, infiltrações, bolores, descascamentos, dentre outros e não devem transmitir contaminantes aos alimentos.</p> <p><b>Solução:</b> Realizar inspeções periódicas para identificar desgastes, rachaduras ou infiltrações; Efetuar reparos com materiais adequados, como pintura antifúngica e rejantes resistentes à umidade; Substituir revestimentos danificados, conforme necessário.</p> |

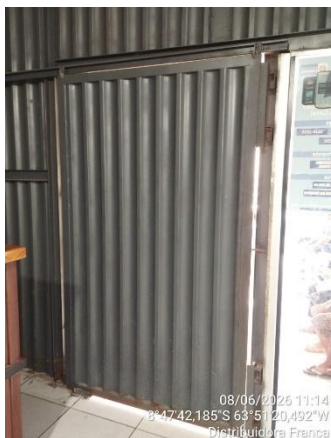
Imagem 07 – Porta refeitório.

## 2.2 - Portas e janelas ajustadas aos Batentes:

Constatou-se que a porta principal apresenta falhas de vedação, com a existência de frestas em seu contorno. Essa situação possibilita o ingresso de vetores e pragas urbanas, comprometendo as condições higiênico-sanitárias do ambiente:

4.1.4 As portas e as janelas devem ser mantidas ajustadas aos batentes. As portas da área de preparação e armazenamento de alimentos devem ser dotadas de fechamento automático. As aberturas externas das áreas de armazenamento e preparação de alimentos, inclusive o sistema de exaustão, devem ser providas de telas milimetradas para impedir o acesso de vetores e pragas urbanas. As telas devem ser removíveis para facilitar a limpeza periódica.

**Solução:** Verificar desalinhamentos e folgas, ajustando dobradiças e fechaduras; Substituir borrachas de vedação para evitar frestas e entrada de poeira/insetos; Lubrificar dobradiças e mecanismos para melhor funcionamento.

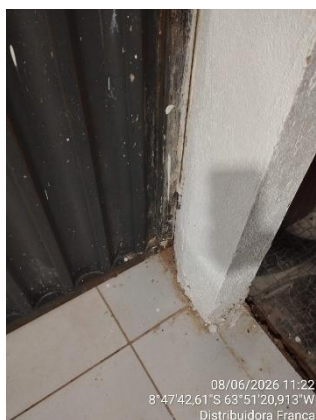
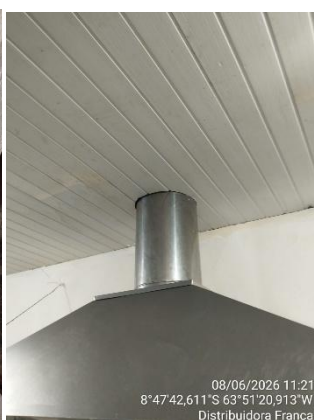
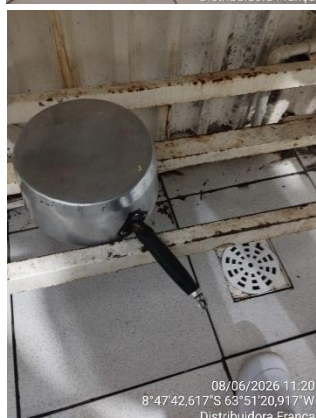
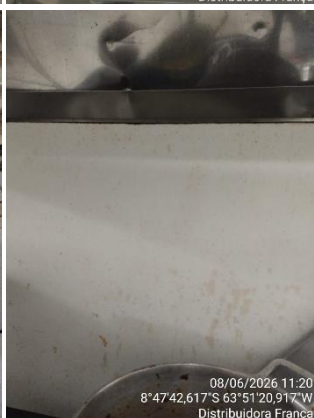
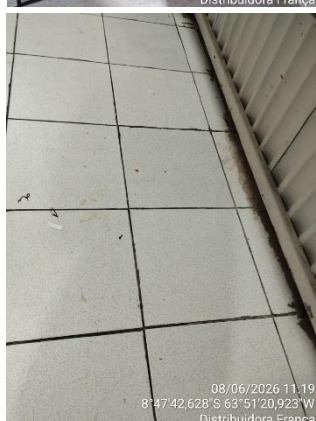
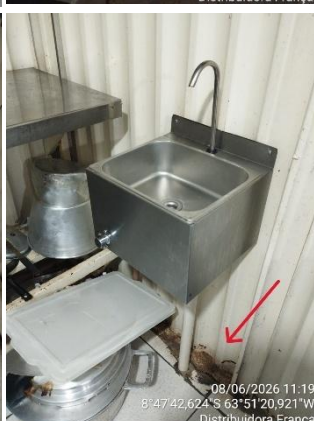
Imagens 08 a 13 – Revestimento de teto e piso com pequenas avarias.

## 4.1 Revestimento de piso, parede e teto devidamente conservado:

Por se tratar de uma edificação composta parcialmente por contêiner, observou-se a presença de pontos de corrosão (ferrugem) na parede metálica, evidenciando a necessidade de manutenção corretiva para garantir a adequada conservação das instalações. A não conformidade contraria as disposições da RDC nº 216/2004 da ANVISA, que estabelece a adoção de medidas físicas eficazes para impedir o acesso de fontes de contaminação às áreas internas e determina que as instalações sejam mantidas em adequado estado de conservação:

4.1.3 As instalações físicas como piso, parede e teto devem possuir revestimento liso, impermeável e lavável. Devem ser mantidos íntegros, conservados, livres de rachaduras, trincas, goteiras, vazamentos, infiltrações, bolores, descascamentos, dentre outros e não devem transmitir contaminantes aos alimentos.

**Solução:** Recomenda-se a remoção dos pontos de corrosão existentes mediante tratamento mecânico da superfície metálica, seguida da aplicação de fundo anticorrosivo e pintura de acabamento impermeável e lavável.

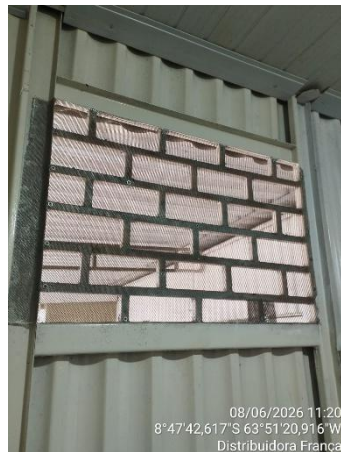
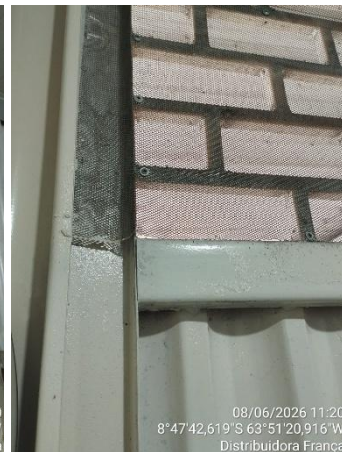
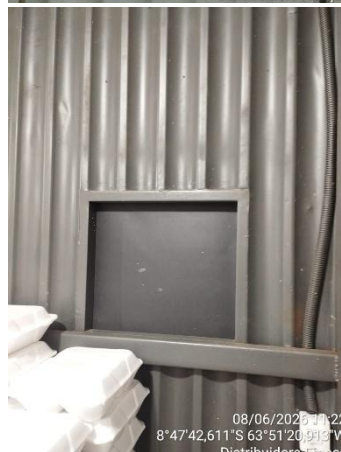
Imagens 14 a 17 – Janela na área de cozinha.

**4.2 Portas, janelas e exaustores com fechamento automático e telas milimetradas:** Verificou-se que a tela milimetrada da janela apresentava falhas de fixação, com frestas em suas extremidades devido à instalação inadequada. A situação compromete a vedação do ambiente e favorece o ingresso de vetores e pragas urbanas, outro ponto observado, é a existência de uma abertura cuja vedação estava sendo realizada apenas por meio de um banner afixado ao local, tal solução não constitui fechamento adequado:

4.1.4 As portas e as janelas devem ser mantidas ajustadas aos batentes. As portas da área de preparação e armazenamento de alimentos devem ser dotadas de fechamento automático. As aberturas externas das áreas de armazenamento e preparação de alimentos, inclusive o sistema de exaustão, devem ser providas de telas milimetradas para impedir o acesso de vetores e pragas urbanas. As telas devem ser removíveis para facilitar a limpeza periódica

**Solução:** Adequar as telas milimetradas, eliminando frestas e aberturas que comprometam sua função de proteção contra vetores e pragas urbanas. Outrossim, a abertura entre cozinha e refeitório está sendo fechada atualmente com banner, deverá receber vedação definitiva por meio de solução construtiva adequada.

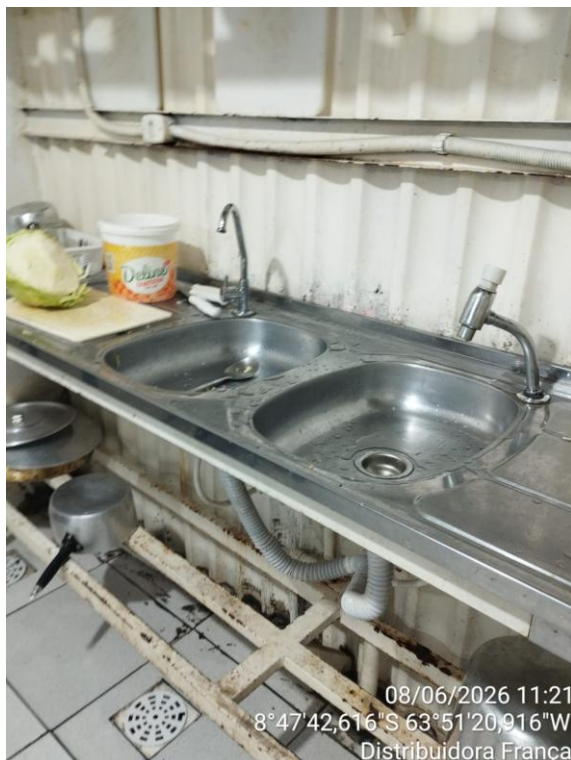
Imagem 18 – Lavatórios.

#### 4.10 Lavatórios exclusivos para higienização das mãos na área de manipulação e preparo:

Verificou-se que na área de lavagem havia somente duas torneiras, não sendo possível verificar se elas eram separadas para a lavagem exclusiva de mãos. Conforme RDC:

4.1.14 Devem existir lavatórios exclusivos para a higiene das mãos na área de manipulação, em posições estratégicas em relação ao fluxo de preparo dos alimentos e em número suficiente de modo a atender toda a área de preparação. Os lavatórios devem possuir sabonete líquido inodoro anti-séptico ou sabonete líquido inodoro e produto anti-séptico, toalhas de papel não reciclado ou outro sistema higiênico e seguro de secagem das mãos e coletor de papel, acionado sem contato manual.

**Solução:** Instalar lavatórios de fácil acesso, com torneiras acionadas por pedal, cotovelo ou sensores automáticos; Disponibilizar sabonete líquido, papel toalha e lixeiras com acionamento sem contato manual.

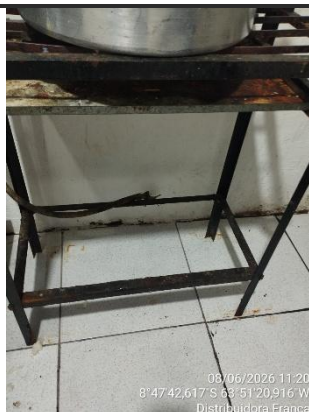
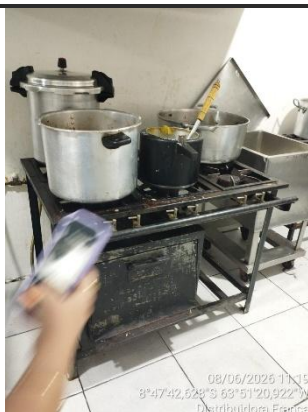
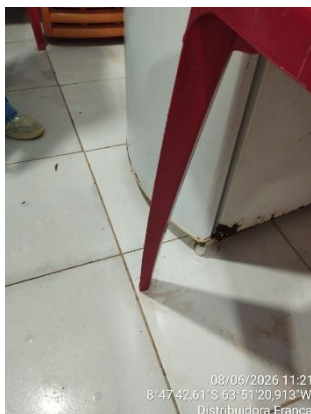
Imagens 19 a 21 – Móveis.

**4.11 Equipamentos, móveis e utensílios em adequado estado de conservação, com superfícies lisas, impermeáveis e isentas de imperfeições:** Verificou-se a existência de móveis com sinais de corrosão na área de preparo de alimentos. A presença de ferrugem caracteriza deficiência no estado de conservação dos equipamentos e mobiliários, comprometendo as condições higiênico-sanitárias do ambiente. A situação encontra-se em desacordo com a RDC nº 216/2004 da ANVISA:

4.1.15 Os equipamentos, móveis e utensílios que entram em contato com alimentos devem ser de materiais que não transmitam substâncias tóxicas, odores, nem sabores aos mesmos, conforme estabelecido em legislação específica. Devem ser mantidos em adequado estado de conservação e ser resistentes à corrosão e a repetidas operações de limpeza e desinfecção.

**Solução:** Realizar inspeções frequentes para identificar desgastes, rachaduras ou ferrugem; Substituir ou reformar equipamentos e móveis que apresentem superfícies irregulares ou danificadas.
