**RELATÓRIO DE FISCALIZAÇÃO**

**ROTEIRO DE INSPEÇÃO PARA CREDENCIAMENTO NO PROGRAMA PRATO FÁCIL**

| 1. DADOS DE IDENTIFICAÇÃO | | | | |
|---|---|---|---|---|
| Nome/razão Social: A. SEMPREBOM RESTAURANTE LTDA - PAPAIA | | | | |

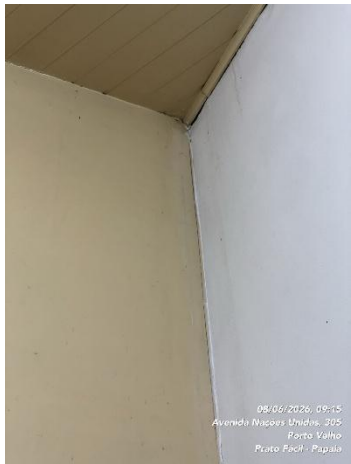
| IMAGEM | DESCRIÇÃO |
|---|---|
| <p>Imagem 05 – Área da cozinha</p> | <p><b>4.1 Revestimento de piso, parede e teto devidamente conservado:</b> Durante a inspeção, constatou-se a existência de aberturas no forro, junto ao encontro com as paredes (roda-teto), comprometendo a adequada vedação do ambiente. Tal condição pode favorecer o acúmulo de poeira e a entrada de vetores e pragas urbanas, em desacordo com as condições higiênico-sanitárias exigidas pela RDC nº 216/2004 da ANVISA:</p> <p>4.1.3 As instalações físicas como piso, parede e teto devem possuir revestimento liso, impermeável e lavável. Devem ser mantidos íntegros, conservados, livres de rachaduras, trincas, goteiras, vazamentos, infiltrações, bolores, descascamentos, dentre outros e não devem transmitir contaminantes aos alimentos</p> <p><b>Solução:</b> Providenciar a regularização e o acabamento adequado do teto, eliminando frestas, fissuras e irregularidades existentes. A superfície deverá apresentar revestimento íntegro, liso, impermeável e de fácil higienização, garantindo condições adequadas de conservação e limpeza, em conformidade com a RDC nº 216/2004.</p> |

1. Revestimento de teto;
2. Janelas com telas milimetradas;

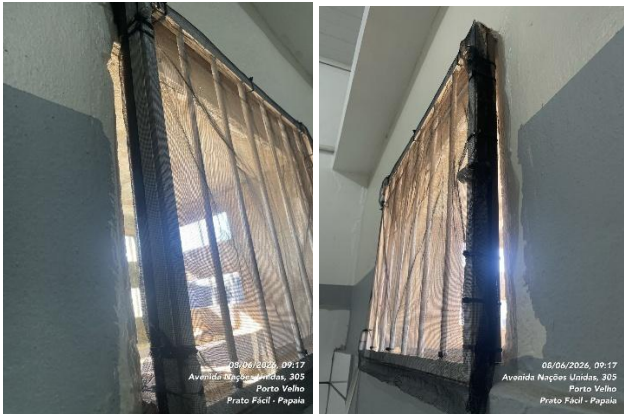
| IMAGEM | DESCRIÇÃO |
|---|---|
| <p>Imagens 06 e 07 – Área de cozinha</p> | <p><b>4.2 Portas, janelas e exaustores com fechamento automático e telas Milimetradas:</b> Durante a vistoria, verificou-se que a tela milimetrada instalada na janela não se encontrava devidamente ajustada e fixada ao vão, apresentando frestas e aberturas em suas laterais. Tal condição compromete a eficácia da barreira física destinada a impedir o ingresso de vetores e pragas urbanas, favorecendo a contaminação do ambiente. A situação observada está em desacordo com a RDC nº 216/2004 da ANVISA:</p> <p>4.1.4 As portas e as janelas devem ser mantidas ajustadas aos batentes. As portas da área de preparação e armazenamento de alimentos devem ser dotadas de fechamento automático. As aberturas externas das áreas de armazenamento e preparação de alimentos, inclusive o sistema de exaustão, devem ser providas de telas milimetradas para impedir o acesso de vetores e pragas urbanas. As telas devem ser removíveis para facilitar a limpeza periódica.</p> |

**Solução:** Providenciar a adequação das telas milimetradas instaladas nas aberturas externas, garantindo sua correta fixação e vedação em todo o perímetro. As telas deverão ser instaladas por meio de sistema permanente e resistente, eliminando frestas, desprendimentos e quaisquer falhas que possibilitem a entrada de vetores e pragas urbanas. Deverão ainda ser mantidas íntegras, limpas e em adequado estado de conservação, assegurando a proteção efetiva do ambiente, em conformidade com a RDC nº 216/2004.

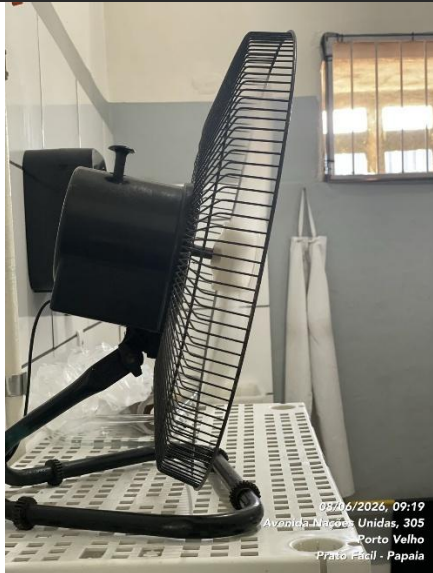
Imagem 08 – Área de cozinha

**4.8 Ventilação natural e mecânica adequadas:** Durante a fiscalização foi encontrado um ventilador dentro da Área de Preparo. O ambiente deve ser climatizado adequadamente, tanto para conforto térmico dos funcionários quanto para conservação dos alimentos, porém, conforme item 4.1.10 da RDC 216/04 (trecho abaixo), o fluxo de ar não deve incidir diretamente sobre os alimentos, portanto, recomenda-se não utilizar ventiladores e/ou climatizadores diretamente sobre os alimentos.

4.1.10 A ventilação deve garantir a renovação do ar e a manutenção do ambiente livre de fungos, gases, fumaça, pós, partículas em suspensão, condensação de vapores dentre outros que possam comprometer a qualidade higiênico-sanitária do alimento. O fluxo de ar não deve incidir diretamente sobre os alimentos.

**Solução:** Climatizar adequadamente toda a Área de Preparo, de forma que o fluxo de ar não incida diretamente sobre os alimentos.

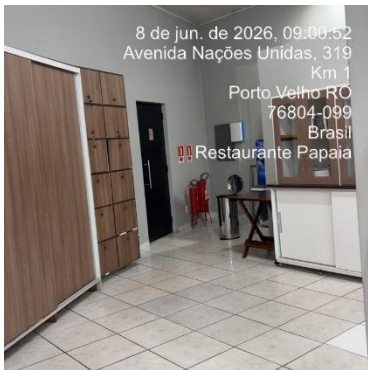
Imagem 09 – Área de refeitório

**6.2 Possui lavatório para lavagem de mãos para os funcionários e clientes, com sabão líquido, papel toalha e lixeira disponíveis:** Durante a vistoria verificou-se que no restaurante não havia lavatório para lavagem de mãos, conforme Instrumento Convocatório – Chamamento Público nº 072/2024/CEL/SUPEL/RO/LEI Nº14.133/2021, item 12.1.2.2:

**g) Local com lavatório para os funcionários e clientes, com sabão líquido, papel toalha e lixeira disponíveis;**

**Solução:** Instalar um lavatório para lavagem de mãos de clientes, com sabão líquido, papel toalha e lixeira disponíveis.

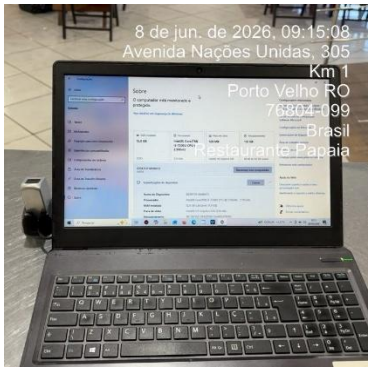
Imagem 10 – Computador do estabelecimento.

**8.1.1 Se Windows:**

- Acesso à internet.
- Sistema operacional Windows 10
- Processador Intel i5
- Memória RAM 8GB
