**RELATÓRIO DE FISCALIZAÇÃO**

Secretaria de Estado da Assistência e do Desenvolvimento Social – SEAS/RO  
Coordenadoria Estadual de Segurança Alimentar e Nutricional - COSAN  
Gerência de Segurança Alimentar e Nutricional – GSAN

**ROTEIRO DE INSPEÇÃO PARA CREDENCIAMENTO NO PROGRAMA PRATO FÁCIL**

| 1. DADOS DE IDENTIFICAÇÃO | | | | |
|---|---|---|---|---|
| Nome/razão Social: G P COMERCIO DE ALIMENTOS LTDA (SABOR DO CHEFF) | | | | |

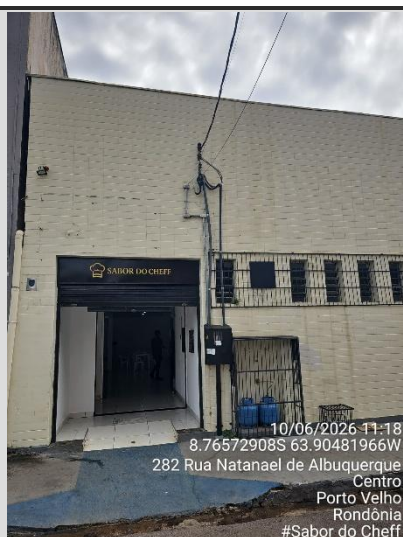
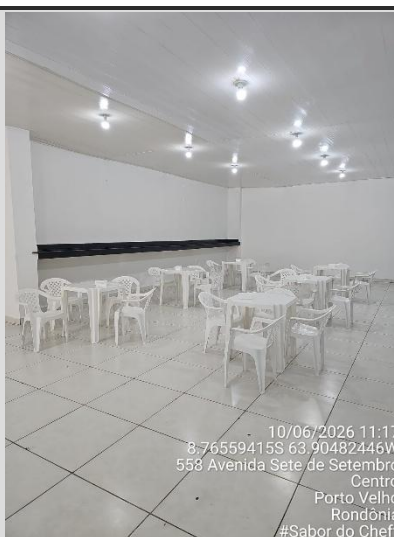
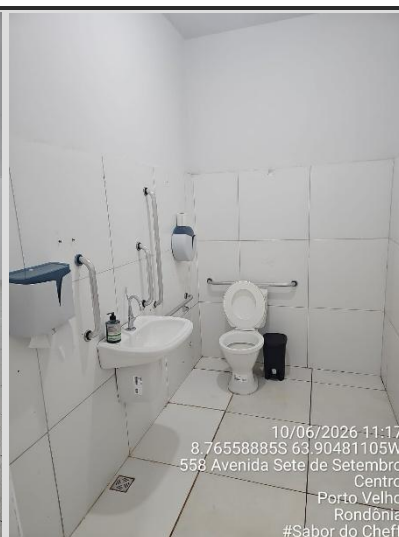
Imagens 01 a 03 – Imagens dos ambientes.

| IMAGEM | DESCRIÇÃO |
|---|---|
| <p>10/06/2026 11:25<br/>8.76559503S 63.90481005W<br/>558 Avenida Sete de Setembro<br/>Centro<br/>Porto Velho<br/>Rondonia<br/>#Sabor do Cheff</p> <p>Imagem 04 – Área de refeitório</p> | <p><b>3.1 - Instalações Sanitárias Convencionais: Portas externas com fechamento automático (Item 4.1.12 RDC 216/04):</b> Durante a vistoria, constatou-se que as instalações sanitárias possuem acesso diretamente voltado para a área de refeitório, sem a existência de elemento intermediário capaz de promover o isolamento físico adequado. Conforme RDC:</p> <p>4.1.12 As instalações sanitárias e os vestiários não devem se comunicar diretamente com a área de preparação e armazenamento de alimentos ou refeitórios, devendo ser mantidos organizados e em adequado estado de conservação. As portas externas devem ser dotadas de fechamento automático.</p> <p><b>Solução:</b> Providenciar adequação do acesso aos sanitários de forma a eliminar a comunicação direta com a área de refeitório. A adequação poderá ser realizada mediante a implantação de antecâmara, corredor de acesso, divisória fixa ou outra solução construtiva equivalente que promova o isolamento entre os ambientes.</p> |

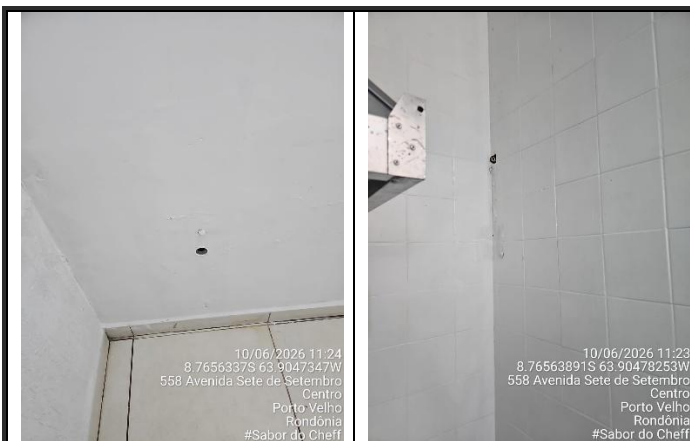
Imagens 05 a 08 – Área da cozinha

| IMAGEM | DESCRIÇÃO |
|---|---|
| <p>10/06/2026 11:20<br/>8.76571963S 68.90481533W<br/>104 Rua Natanael de Albuquerque<br/>Centro<br/>Porto Velho<br/>Rondonia<br/>#Sabor do Cheff</p> <p>10/06/2026 11:19<br/>8.76573521S 63.90481383W<br/>558 Avenida Sete de Setembro<br/>Centro<br/>Porto Velho<br/>Rondonia<br/>#Sabor do Cheff</p> | <p><b>4.1 Revestimento de piso, parede e teto devidamente conservado:</b> Durante a inspeção, constatou-se que o material que estava vedando o forro e a parede, não se trata de um material liso, impermeável e lavável. Bem como, nas paredes havia pequenas aberturas que necessitam ser vedadas para evitar aculo de sujeira e saída de vetores. Conforme a RDC nº 216/2004 da ANVISA:</p> <p>4.1.3 As instalações físicas como piso, parede e teto devem possuir revestimento liso, impermeável e lavável. Devem ser mantidos íntegros, conservados, livres de rachaduras, trincas, goteiras, vazamentos, infiltrações, bolores, descascamentos, dentre outros e não devem transmitir contaminantes aos alimentos</p> |

**Solução:** Providenciar a remoção do material utilizado de forma improvisada para vedação dos vãos existentes na parede, bem como o fechamento definitivo de todas as aberturas identificadas. As áreas deverão receber acabamento adequado, utilizando materiais resistentes, lisos, impermeáveis, laváveis e compatíveis com as atividades desenvolvidas no ambiente. Outrossim, é necessário vedar qualquer abertura presente nas paredes.

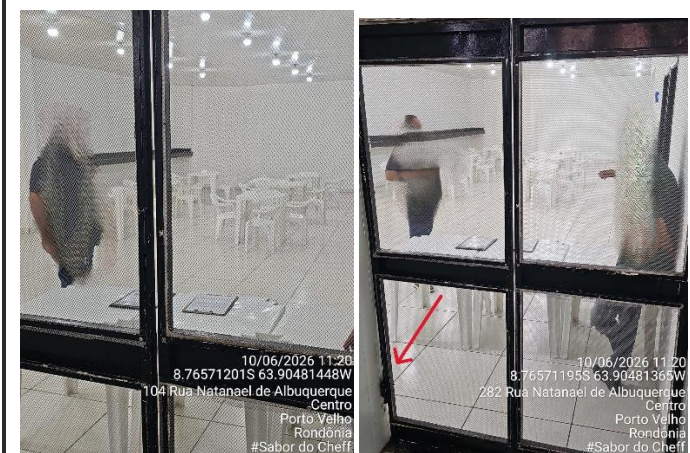
Imagens 09 e 10 – Área de cozinha

**4.2 Portas, janelas e exaustores com fechamento automático e telas Milimetradas:** Durante a vistoria, verificou-se que a porta de entrada da cozinha, não estava ajustada ao batente e apresentava pequena abertura ao fechá-la. Tal condição compromete a eficácia da barreira física destinada a impedir o ingresso de vetores e pragas urbanas, favorecendo a contaminação do ambiente. A situação observada está em desacordo com a RDC nº 216/2004 da ANVISA:

4.1.4 As portas e as janelas devem ser mantidas ajustadas aos batentes. As portas da área de preparação e armazenamento de alimentos devem ser dotadas de fechamento automático. As aberturas externas das áreas de armazenamento e preparação de alimentos, inclusive o sistema de exaustão, devem ser providas de telas milimetradas para impedir o acesso de vetores e pragas urbanas. As telas devem ser removíveis para facilitar a limpeza periódica.

**Solução:** Realizar uma vedação correta na porta da cozinha, para evitar a passagem de vetores nas aberturas da porta.

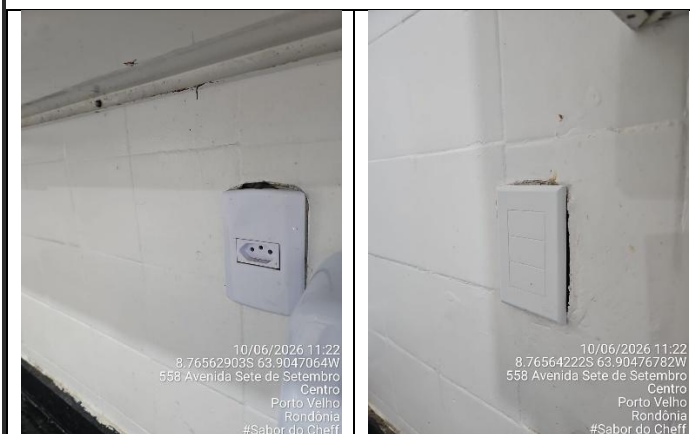
Imagens 11 e 12 – Instalações elétricas

**4.7 Instalações elétricas embutidas ou protegidas em tubulações externas Íntegras:** Na área da cozinha, constatou-se que a instalação elétrica apresentava falhas de acabamento e proteção, com a existência de abertura ao redor da tomada, deixando exposta a passagem da fiação para o interior da parede. Tal condição dificulta a higienização da superfície e pode favorecer o acúmulo de poeira, sujidades e a entrada de insetos.

4.1.9 As instalações elétricas devem estar embutidas ou protegidas em tubulações externas e íntegras de tal forma a permitir a higienização dos ambientes.

**Solução:** Recomenda-se realizar o adequado acabamento e vedação da tomada, eliminando os espaços existentes entre o espelho e a parede.

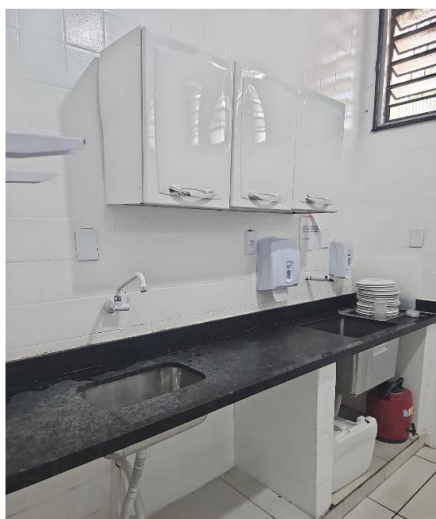
Imagem 13 – Lavatório cozinha

#### 4.10. Lavatórios exclusivos para higienização das mãos na área de manipulação e preparo:

Verificou-se que na cozinha existem duas pias, porém na pia que está identificada para higienização exclusiva das mãos, conforme preconiza a RDC Nº 216/2004, notou-se a presença de louças sujas, o que pode comprometer o adequado fluxo de preparo dos alimentos:

4.1.14 Devem existir lavatórios exclusivos para a higiene das mãos na área de manipulação, em posições estratégicas em relação ao fluxo de preparo dos alimentos e em número suficiente de modo a atender toda a área de preparação. Os lavatórios devem possuir sabonete líquido inodoro anti-séptico ou sabonete líquido inodoro e produto anti-séptico, toalhas de papel não reciclado ou outro sistema higiênico e seguro de secagem das mãos e coletor de papel, acionado sem contato manual.

**Solução:** Manter o lavatório exclusivo para a higienização das mãos desobstruído.

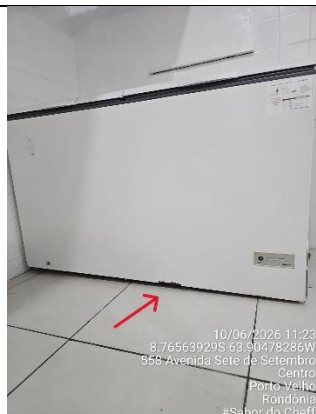
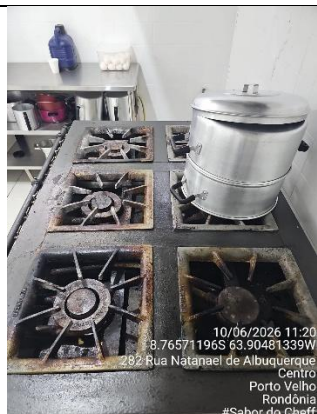
Imagens 14 e 15 - Móveis

#### 4.11 Equipamentos, móveis e utensílios em adequado estado de conservação, com superfícies lisas, impermeáveis, laváveis e isentas de imperfeições:

Constatou-se que alguns móveis apresentavam sinais de ferrugem e desgastados. Conforme RDC Nº 216/2004:

4.1.15 Os equipamentos, móveis e utensílios que entram em contato com alimentos devem ser de materiais que não transmitam substâncias tóxicas, odores, nem sabores aos mesmos, conforme estabelecido em legislação específica. Devem ser mantidos em adequado estado de conservação e ser resistentes à corrosão e a repetidas operações de limpeza e desinfecção.

#### **Solução:**

Providenciar a recuperação ou substituição dos móveis e estruturas que apresentem corrosão e deformações, garantindo resistência mecânica, estabilidade e condições adequadas de higienização. As superfícies deverão permanecer íntegras, livres de ferrugem, descascamentos e demais danos que possam comprometer sua utilização, conservação e limpeza.

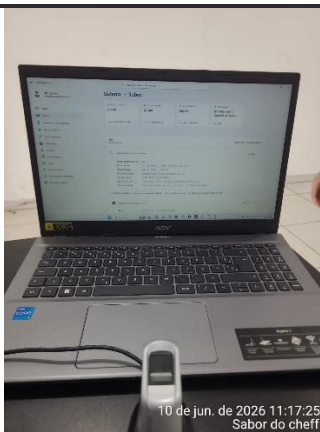
- Acesso à internet.
- Sistema operacional Windows 10
- Processador Intel i5
- Memória RAM 8GB

Imagem 16 – Computador do estabelecimento.

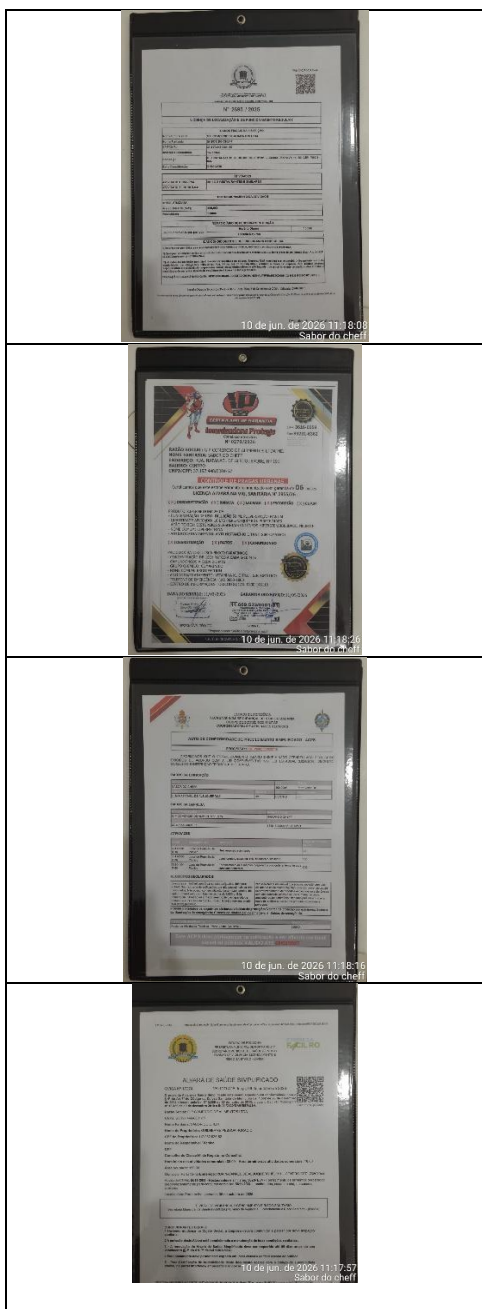
Imagens 17 a 20 – Documentações.

- Alvará expedido pela prefeitura – vencimento em 27/06/2026
- Certificado de controle de pragas urbanas – 09/2026
- Auto expedido pelo Corpo de Bombeiros – 05/2027
- Alvará expedido pela vigilância sanitária – 10/2026
