## RELATÓRIO DE FISCALIZAÇÃO

### ROTEIRO DE INSPEÇÃO PARA CREDENCIAMENTO NO PROGRAMA PRATO FÁCIL

| 1. DADOS DE IDENTIFICAÇÃO | | | | |
|---|---|---|---|---|
| Nome/razão Social: SABOR SUTIL LTDA | | | | |
| Endereço: Av. Jatuarana, nº 6380 | | Bairro: Eldorado | | |

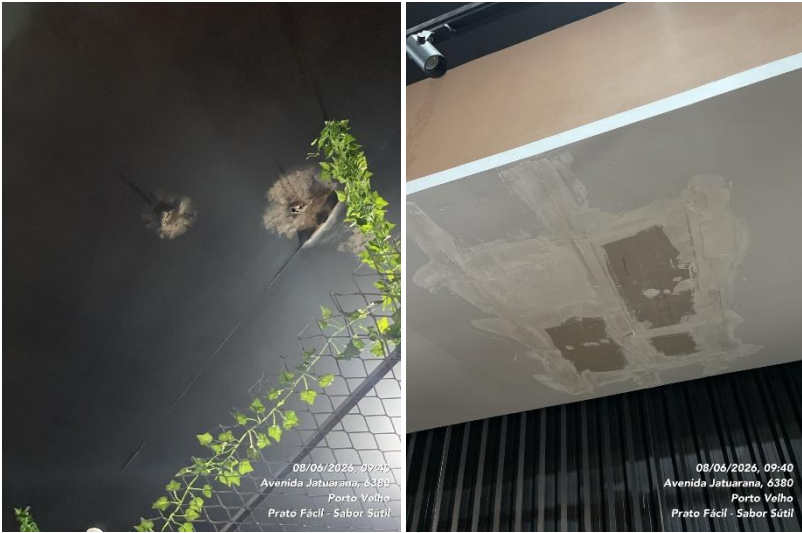
| IMAGEM | DESCRIÇÃO |
|---|---|
| <p>Imagem 04 – Forro da Área de Atendimento.</p> | <p><b>2.1 - Revestimentos de piso, parede e teto devidamente conservado:</b> durante a vistoria técnica foram observadas manchas no forro da Área de Atendimento do estabelecimento, bem como partes do forro de gesso sem acabamento, estando, portanto, em desconformidade ao texto do item 4.1.3 da RDC 216/2004:</p> <p><i>4.1.3 As instalações físicas como piso, parede e teto devem possuir revestimento liso, impermeável e lavável. Devem ser mantidos íntegros, conservados, livres de rachaduras, trincas, goteiras, vazamentos, infiltrações, bolores, descascamentos, dentre outros e não devem transmitir contaminantes aos alimentos.</i></p> <p><b>Solução:</b> Realizar inspeções periódicas para identificar desgastes, rachaduras ou infiltrações; Efetuar reparos com materiais adequados, como pintura antifúngica e rejuntas resistentes à umidade; Substituir revestimentos danificados conforme necessário.</p> |

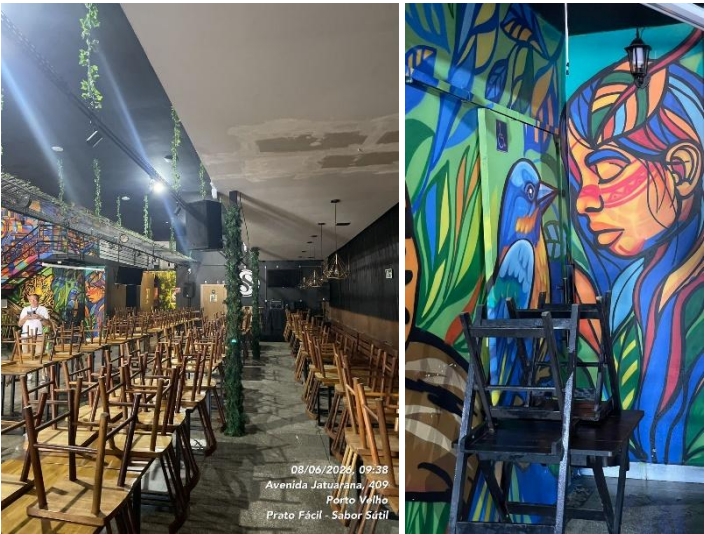
| IMAGEM | DESCRIÇÃO |
|---|---|
| <p>Imagens 05 e 06 – Conexão da porta do banheiro PcD e Área de Atendimento.</p> | <p><b>3.1 - Instalações Sanitárias Convencionais: Portas externas com fechamento automático.</b><br/> <b>(Item 4.1.12 RDC 216/04):</b> A despeito da instalação sanitária convencional do estabelecimento não estar diretamente ligada à Área de Atendimento, o banheiro PcD tem sua entrada voltada para o refeitório, conforme imagem 06, possibilitando a passagem de partículas do sanitário para a Área de Atendimento, portanto, está em desconformidade ao estabelecido no item 4.1.12 da RDC 216/04. Válido ressaltar que para garantir a devida acessibilidade ao PcD, não deve ser instalado fechamento automático neste sanitário, mas sim barreira física que impeça a conexão direta entre refeitório e qualquer instalação sanitária.</p> <p><i>4.1.12 As instalações sanitárias e os vestiários não devem se comunicar diretamente com a área de preparação e armazenamento de alimentos ou refeitórios, devendo ser mantidos organizados e em adequado estado de conservação. As portas externas devem ser dotadas de fechamento automático.</i></p> <p><b>Solução:</b> Providenciar adequação do acesso aos sanitários de forma a eliminar a comunicação direta com a área de refeitório. A adequação poderá ser realizada mediante a implantação de antecâmara, corredor de acesso, divisória fixa ou outra solução construtiva equivalente que promova o isolamento entre os ambientes.</p> |

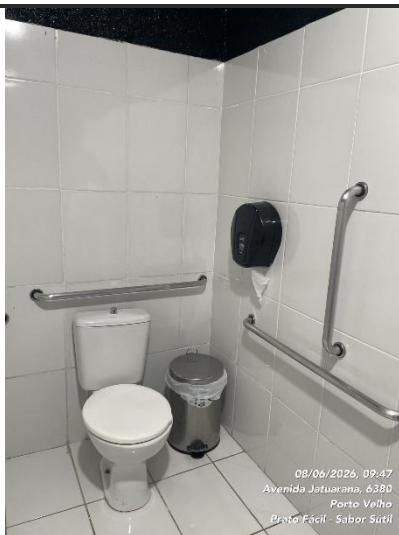
Imagem 05 – Banheiro PcD.

**3.7 - Instalação PCD - Barras de apoio, de acordo com as orientações da NBR 9050/20, considerando as características da edificação:** foi observado no banheiro PcD do estabelecimento que a barra vertical ao lado do sanitário possui medida menor que o especificado pela NBR 9050/2020 em seu item 7.7.2.3.3:

**Solução:** trocar barra vertical do banheiro PcD conforme dimensões da NBR 9050/2020.

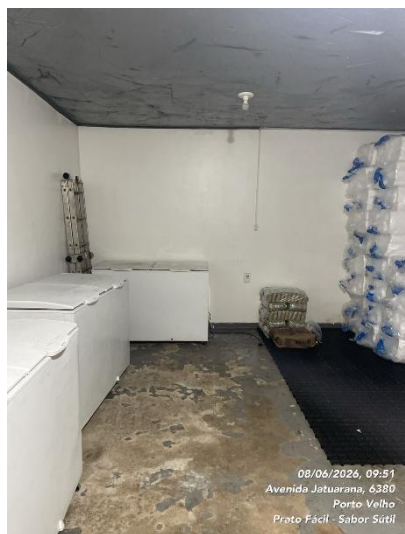
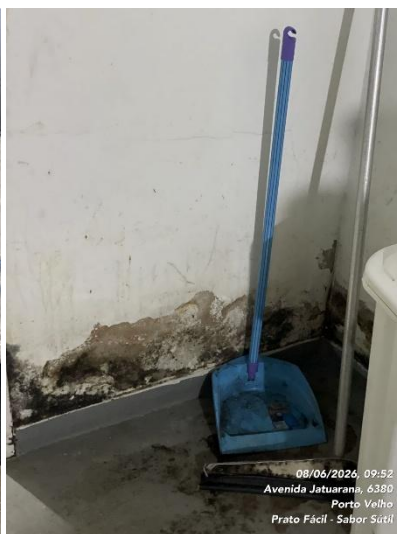
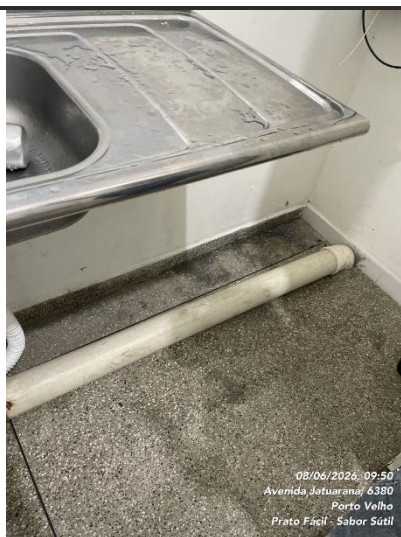
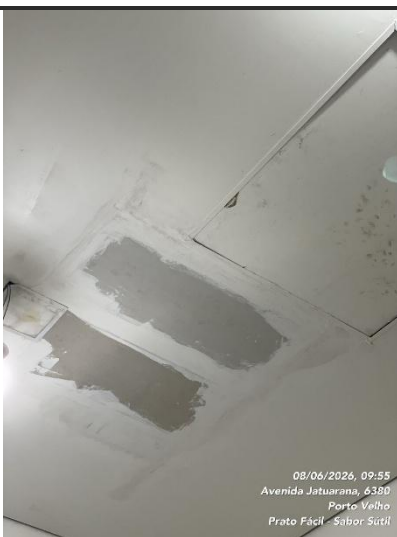
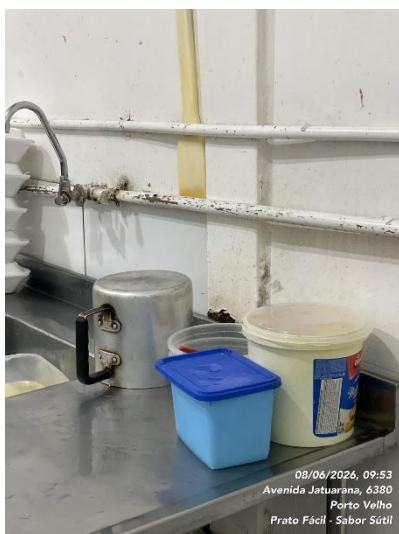
Imagens 06 a 10 – Revestimentos da Área de Armazenamento e Área de Preparo.

**4.1 Revestimento de piso, parede e teto devidamente conservado:** os revestimentos na Área de Armazenamento e na Área de Preparo não estão em conformidade ao especificado na RDC 216/04, pois foi observado piso não lavável conforme imagem 06 e parede com infiltração conforme imagem 07, na Área de Armazenamento. As imagens 08 a 10 correspondem à Área de Preparo, com tubulação de esgoto aparente (Imagem 08), forro de gesso sem o devido acabamento (Imagem 09) e pintura na parede e tubulação de água fria descascando (Imagem 10).

*4.1.3 As instalações físicas como piso, parede e teto devem possuir revestimento liso, impermeável e lavável. Devem ser mantidos íntegros, conservados, livres de rachaduras, trincas, goteiras, vazamentos, infiltrações, bolores, descascamentos, dentre outros e não devem transmitir contaminantes aos alimentos.*

**Solução:** Providenciar a recuperação das áreas danificadas, com recomposição do revestimento e acabamento adequado, garantindo superfícies íntegras, lisas, impermeáveis, laváveis e em bom estado de conservação. Promover a adequação do cano, isolamento ou realocação, de forma a eliminar riscos de contaminação e assegurar condições adequadas de higiene e manutenção. Providenciar manutenção corretiva imediata do equipamento de ar-condicionado, eliminando vazamentos e gotejamentos.

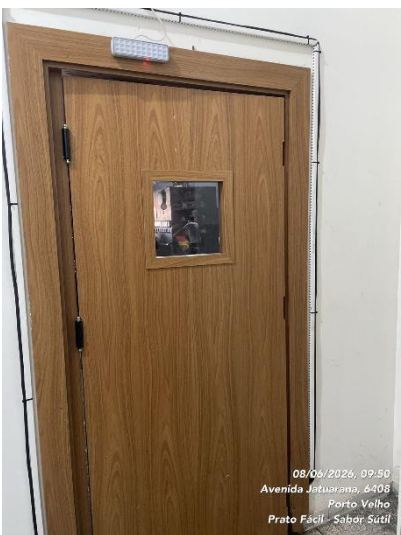
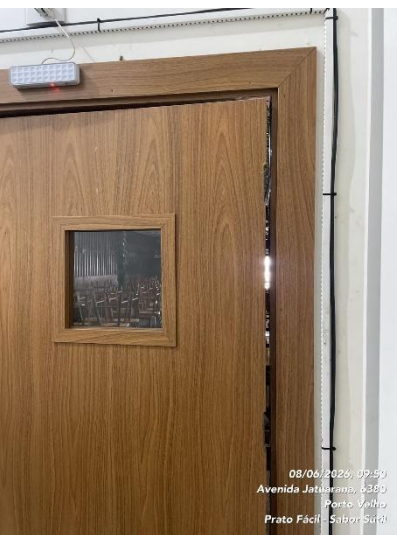
Imagem 11 – Porta da Área de Preparo.

foi observado que a porta de entrada da Área de Preparo conta com algumas frestas, demonstradas na imagem 11. Estas aberturas possibilitam a entrada de vetores da Área de Atendimento para a Área de Preparo, estando em desconformidade ao item 4.1.4 da RDC 216/2004:

*4.1.4 As portas e as janelas devem ser mantidas ajustadas aos batentes. As portas da área de preparação e armazenamento de alimentos devem ser dotadas de fechamento automático. As aberturas externas das áreas de armazenamento e preparação de alimentos, inclusive o sistema de*

**Solução:** Providenciar a adequação da vedação das portas, eliminando as frestas existentes por meio de ajustes, instalação de borrachas de vedação ou outro sistema equivalente que assegure o fechamento adequado.

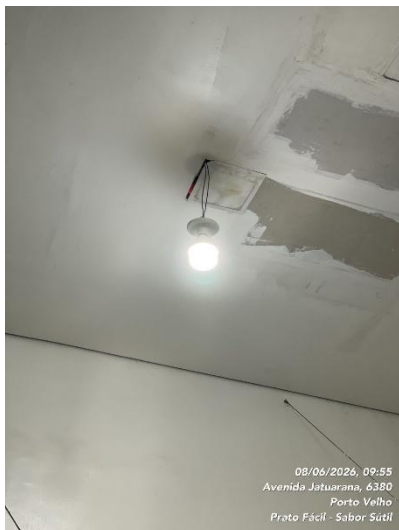
Imagem 12 – Instalação Elétrica da Área de Preparo.

**4.7 Instalações elétricas embutidas ou protegidas em tubulações externas íntegras:** foi visto na Área de Preparo uma lâmpada com seus fios elétricos pendurados, necessitando serem devidamente fixados, estando em desconformidade ao exigido no item 4.1.9 da RDC 216/2004:

*4.1.9 As instalações elétricas devem estar embutidas ou protegidas em tubulações externas e íntegras de tal forma a permitir a higienização dos ambientes.*

**Solução:** fixar lâmpada no forro de maneira que os fios elétricos estejam devidamente protegidos.

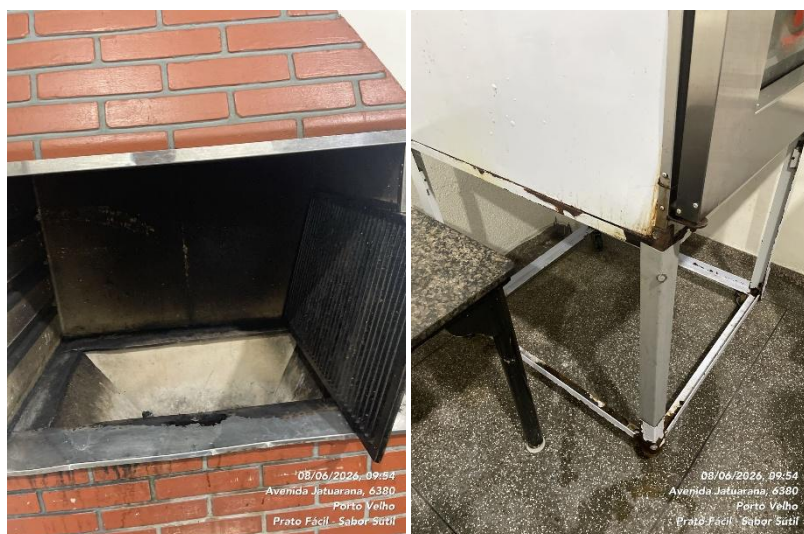
Imagens 13 a 16 – Equipamentos da Área de Preparo.

**4.11 Equipamentos, móveis e utensílios em adequado estado de conservação, com superfícies lisas, impermeáveis, laváveis e isentas de imperfeições:** foram encontrados alguns equipamentos na Área de Preparo com ferrugem, conforme imagens 13 a 15, além de aparente goteira advinda do ar-condicionado. Sendo assim, o item 4.1.15 da RDC 216/2004:

*4.1.15 Os equipamentos, móveis e utensílios que entram em contato com alimentos devem ser de materiais que não transmitam substâncias tóxicas, odores, nem sabores aos mesmos, conforme estabelecido em legislação específica. Devem ser mantidos em adequado estado de conservação e ser resistentes à corrosão e a repetidas operações de limpeza e desinfecção.*

**Solução:** Providenciar a recuperação ou substituição dos móveis e estruturas que apresentem corrosão e deformações, garantindo resistência mecânica, estabilidade e condições adequadas de higienização. As superfícies deverão permanecer íntegras, livres de ferrugem, descascamentos e demais danos que possam comprometer sua utilização, conservação e limpeza.
