## RELATÓRIO DE FISCALIZAÇÃO

### ROTEIRO DE INSPEÇÃO PARA CREDENCIAMENTO NO PROGRAMA PRATO FÁCIL

| 1. DADOS DE IDENTIFICAÇÃO | | | | |
|---|---|---|---|---|
| Nome/razão Social: G.H.R. LTDA - Two Brothers Gourmet | | | | |

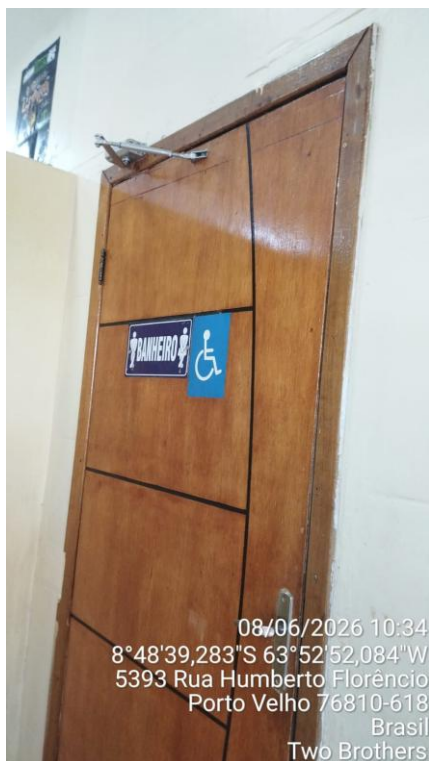
Imagem 04 – Porta do Banheiro.

| ITEM | PARÂMETRO | REGULAR | IRREGULAR | OBSERVAÇÕES |
|---|---|---|---|---|
| 3.1 - Instalações Sanitárias Convencionais: Portas externas com fechamento automático. (Item 4.1.12 RDC 2016/04). | RDC 216/04 | | X | Ver Relatório Fotográfico. |

**3.1 - Instalações Sanitárias Convencionais: Portas externas com fechamento automático. (Item 4.1.12 RDC 2016/04):** durante a vistoria *in loco* foi observado que há mola hidráulica instalada na porta do banheiro para clientes do estabelecimento, portanto, porta com fechamento automático. É necessário esclarecer que este mesmo banheiro é utilizado como instalação sanitária PcD, e o fechamento automático acaba por dificultar a entrada da pessoa com deficiência na instalação sanitária, não obtendo a acessibilidade devida.

**Solução:** retirar o fechamento automático da porta da instalação sanitária PcD.

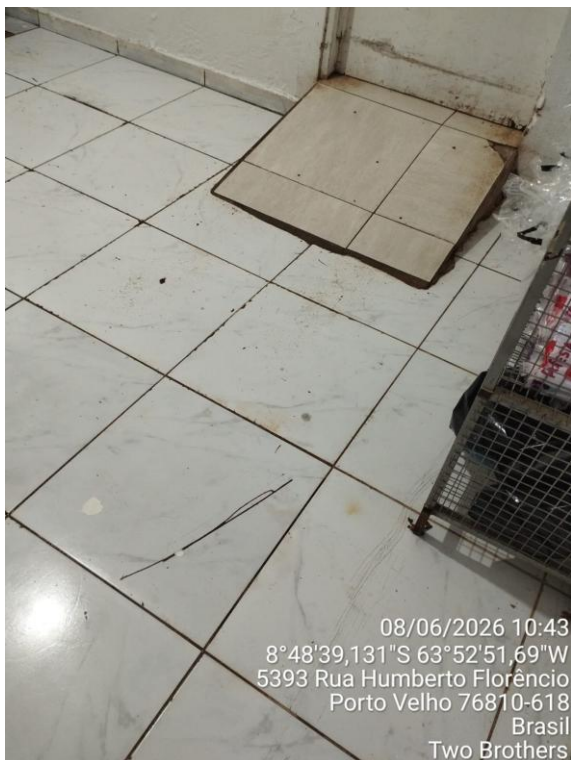
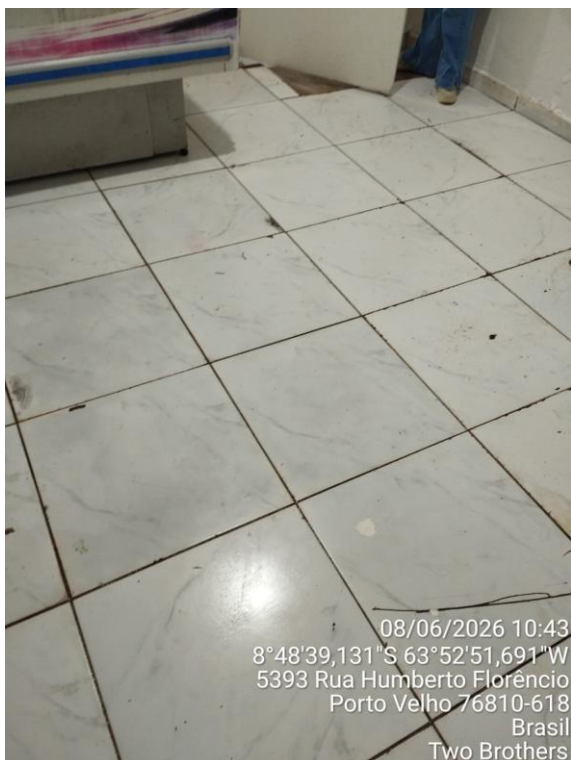
Imagens 05 e 06 – Piso da Área de Armazenamento.

| ITEM | PARÂMETRO | REGULAR | IRREGULAR | OBSERVAÇÕES |
|---|---|---|---|---|
| 4.1 Revestimento de piso, parede e teto devidamente conservado; | RDC 216/2004 | | X | Ver Relatório Fotográfico. |

**devidamente conservado:** foram observados no piso da Área de armazenamento algumas avarias, como manchas, cerâmicas quebradas e com pequenos quebrados, necessitando de ajustes para que sejam mantidos íntegros, sendo cumprido o item 4.1.3 da RDC 216/04:

*4.1.3 As instalações físicas como piso, parede e teto devem possuir revestimento liso, impermeável e lavável. Devem ser mantidos íntegros, conservados, livres de rachaduras, trincas, goteiras, vazamentos, infiltrações, bolores, descascamentos, dentre outros e não devem transmitir contaminantes aos alimentos.*

**Solução:** Providenciar a substituição das peças cerâmicas danificadas e a recuperação das áreas comprometidas, garantindo superfície íntegra, regular, impermeável e de fácil higienização.

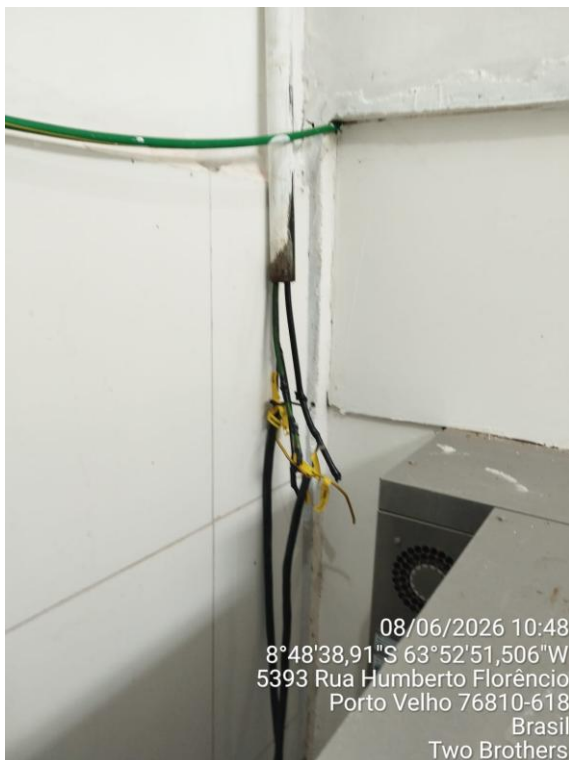
Imagem 07 – Instalações elétricas na Área de Preparo.

| ITEM | PARÂMETRO | REGULAR | IRREGULAR | OBSERVAÇÕES |
|---|---|---|---|---|
| 4.7 Instalações elétricas embutidas ou protegidas em tubulações externas íntegras; | RDC 216/2004 | | X | Ver Relatório Fotográfico. |

**4.7 Instalações elétricas embutidas ou protegidas em tubulações externas íntegras:** na Área de Preparo do estabelecimento foi encontrado alguns fios elétricos sem a devida organização e proteção, conforme imagem ao lado, estando, portanto, em desacordo ao item 4.1.9 da RDC 216/04:

*4.1.9 As instalações elétricas devem estar embutidas ou protegidas em tubulações externas e íntegras de tal forma a permitir a higienização dos ambientes.*

**Solução:** Providenciar a adequação das instalações elétricas localizadas, garantindo que todas as tomadas e pontos de passagem de cabos possuam tampas, vedação e proteção compatíveis com o ambiente de utilização. As superfícies deverão permanecer íntegras, niveladas e sem aberturas que permitam o acúmulo de sujidades ou representem risco de tropeços e acidentes. As instalações deverão ser mantidas em adequado estado de conservação, assegurando condições seguras de uso, limpeza e manutenção.

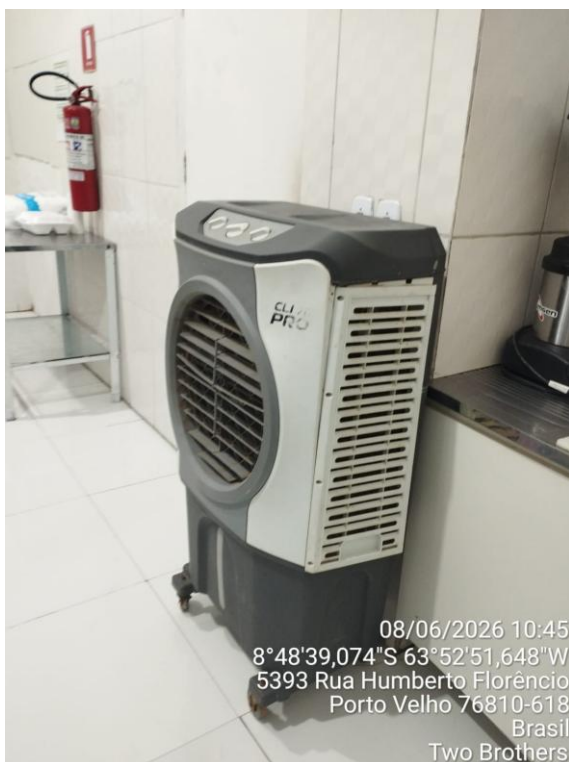
Imagem 07 – Climatizador na Área de Preparo do estabelecimento.

| 4.8 Ventilação natural e mecânica adequadas; | <b>RDC 216/2004</b> | | X | Ver Relatório Fotográfico. |

**4.8 Ventilação natural e mecânica adequadas:** durante a fiscalização foi encontrado climatizador de ar dentro da Área de Preparo. O ambiente deve ser climatizado adequadamente, tanto para conforto térmico dos funcionários quanto para conservação dos alimentos, porém, conforme item 4.1.10 da RDC 216/04 (trecho abaixo), o fluxo de ar não deve incidir diretamente sobre os alimentos, portanto, recomenda-se não utilizar ventiladores e/ou climatizadores diretamente sobre os alimentos.

*4.1.10 A ventilação deve garantir a renovação do ar e a manutenção do ambiente livre de fungos, gases, fumaça, pós, partículas em suspensão, condensação de vapores dentre outros que possam comprometer a qualidade higiênico-sanitária do alimento. O fluxo de ar não deve incidir diretamente sobre os alimentos.*

**Solução:** climatizar adequadamente toda a Área de Preparo, de forma que o fluxo de ar não incida diretamente sobre os alimentos.

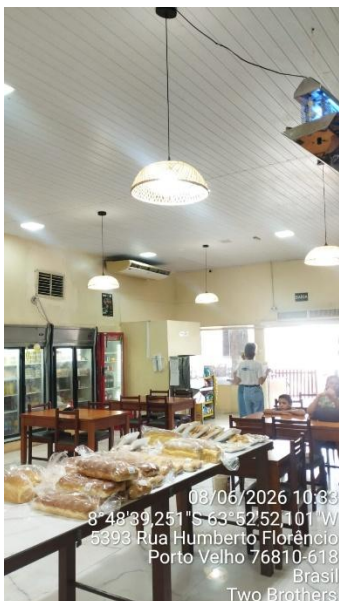
Imagem 08 – Área de Refeitório do estabelecimento.

| ITEM | SIM | NÃO | OUTRO(S) | OBSERVAÇÕES |
|---|---|---|---|---|
| 6.2 Possui lavatório para lavagem de mãos para os funcionários e clientes, com sabão líquido, papel toalha e lixeira disponíveis | | X | | Ver Relatório Fotográfico. |

**6.2 Possui lavatório para lavagem de mãos para os funcionários e clientes, com sabão líquido, papel toalha e lixeira disponíveis:** Durante a vistoria verificou-se que no restaurante não havia lavatório para lavagem de mãos, conforme Instrumento Convocatório – Chamamento Público nº 072/2024/CEL/SUPEL/RO/LEI Nº14.133/2021, item 12.1.2.2:

**g) Local com lavatório para os funcionários e clientes, com sabão líquido, papel toalha e lixeira disponíveis;**

**Solução:** Instalar um lavatório para lavagem de mãos de clientes, com sabão líquido, papel toalha e lixeira disponíveis.
