**RELATÓRIO DE FISCALIZAÇÃO**

Secretaria de Estado da Assistência e do Desenvolvimento Social – SEAS/RO  
Coordenadoria Estadual de Segurança Alimentar e Nutricional - COSAN  
Gerência de Segurança Alimentar e Nutricional – GSAN  
**ROTEIRO DE INSPEÇÃO PARA CREDENCIAMENTO NO PROGRAMA PRATO FÁCIL**

| 1. DADOS DE IDENTIFICAÇÃO | | | | |
|---|---|---|---|---|
| Nome/Razão Social: V.H BORGES LTDA - RESTAURANTE HOT DOG DO PORORO SHOW | | | | |

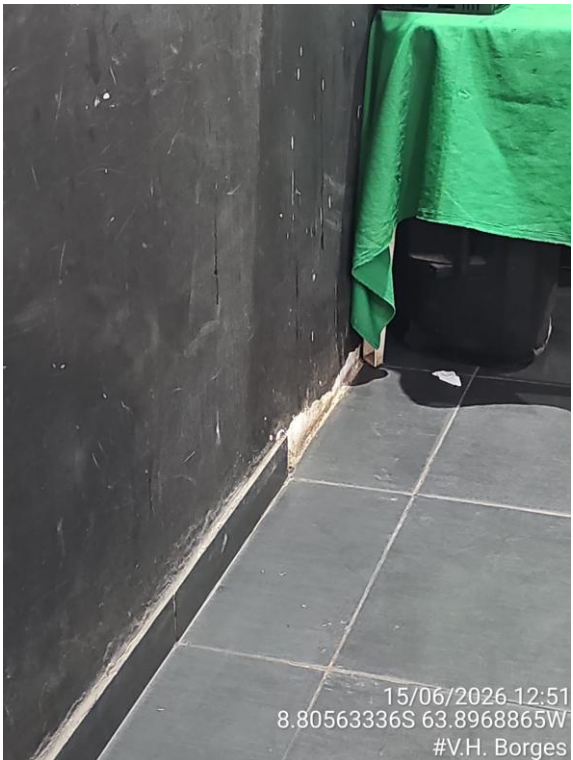
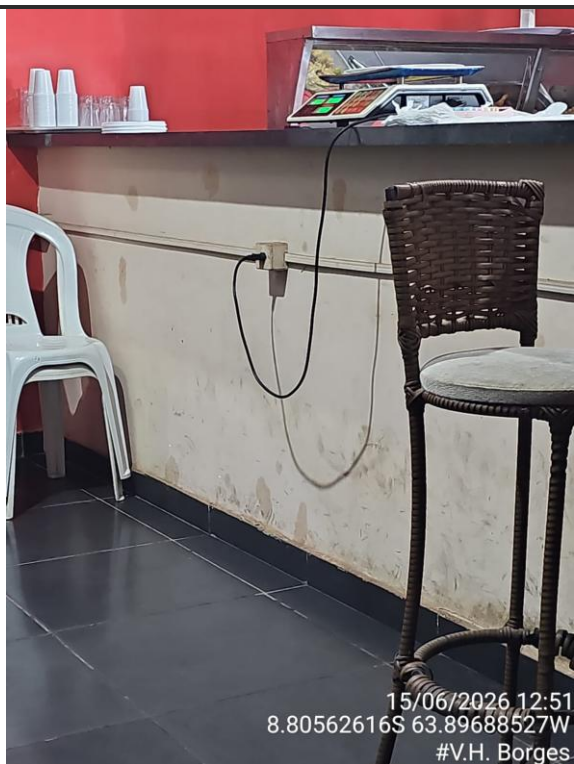
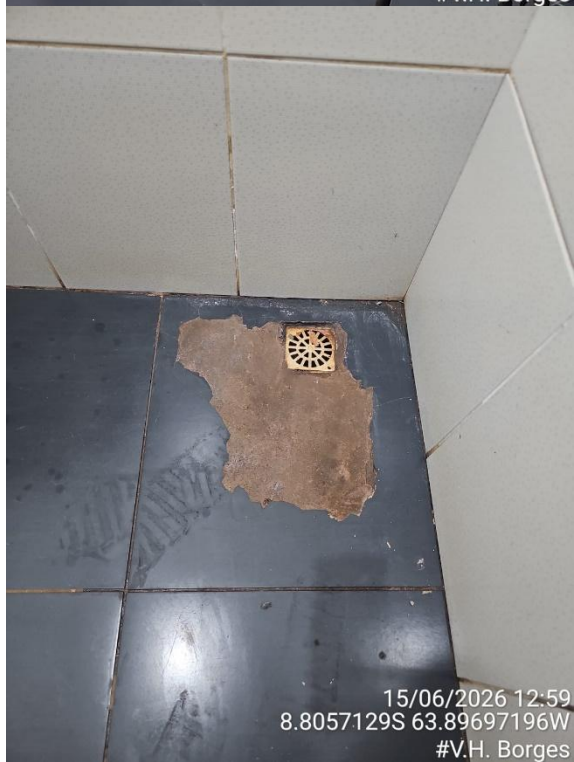
Imagens 07, 08 e 09 – Avarias nos revestimentos de piso e parede da área de refeitório.

| 1. DADOS DE IDENTIFICAÇÃO | | | | |
|---|---|---|---|---|
| 2.1 - Revestimentos de piso, parede e teto devidamente conservado; | Item 4.1.3 | | X | Ver relatório fotográfico. |

| IMAGEM | DESCRIÇÃO |
|---|---|
| <p>15/06/2026 12:51<br/>8.80563336S 63.8968865W<br/>#V.H. Borges</p> | <p><b>Item 2.1 - Revestimentos de piso, parede e teto devidamente conservado:</b></p> <p>No momento da vistoria, foram constatadas avarias no revestimento das paredes, com maior incidência na região dos rodapés. Verificou-se ainda a presença de sujidades na parede localizada abaixo do balcão de atendimento e revestimentos cerâmicos danificados no banheiro PCD. Tais condições comprometem a integridade das superfícies e dificultam os procedimentos adequados de limpeza e higienização, em desacordo com o item 4.1.3 da RDC 216/2004.</p> <p>4.1.3 As instalações físicas como piso, parede e teto devem possuir revestimento liso, impermeável e lavável. Devem ser mantidos íntegros, conservados, livres de rachaduras, trincas, goteiras, vazamentos, infiltrações, bolores, descascamentos, dentre outros e não devem transmitir contaminantes aos alimentos.</p> <p><b>Solução:</b> Providenciar a recuperação das áreas com revestimento danificado, incluindo a substituição dos azulejos avariados e o reparo dos pontos deteriorados nas paredes e rodapés. Realizar a limpeza das superfícies que apresentam acúmulo de sujidades e, quando necessário, recompor os acabamentos, garantindo superfícies íntegras, lisas, impermeáveis e laváveis, em conformidade com os requisitos higiênico-sanitários estabelecidos pela RDC 216/2004.</p> |

1. Adequação de revestimento de piso e parede na área de refeitório;
2. Adequação da área de lavagem de utensílios, incluindo revestimentos, forro e fechamento das aberturas existentes;

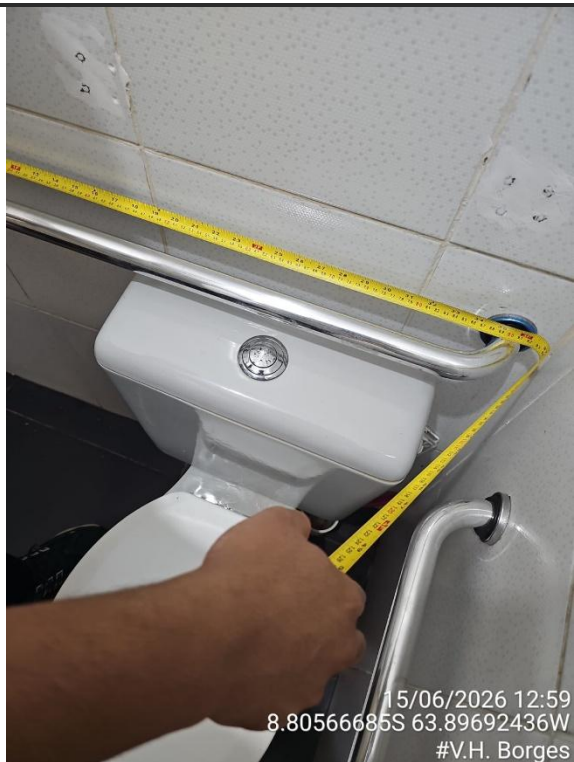
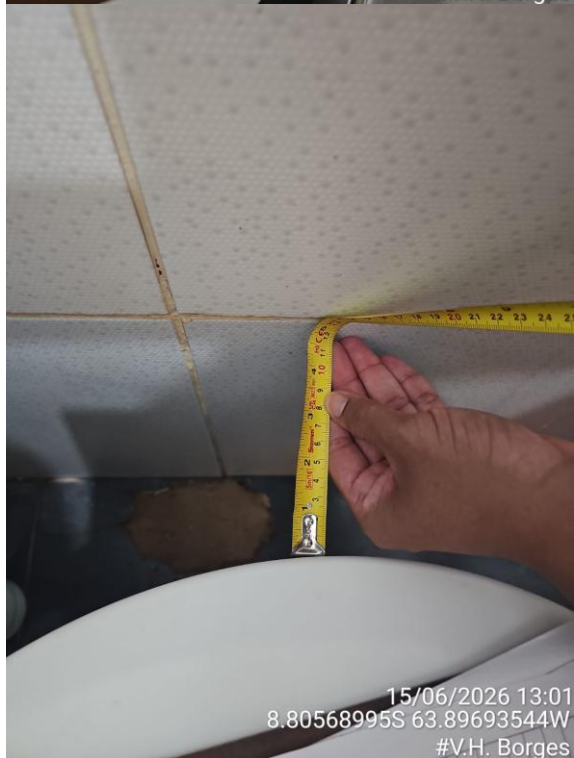
Imagens 10, 11 e 12 – Banheiro acessível

| ITEM | PARÂMETRO | REGULAR | IRREGULAR | OBSERVAÇÕES |
|---|---|---|---|---|
| 3.6 - Instalação PCD: Área de transferência e manobra, considerado o módulo de referência a projeção de 0,80m X 1,20m no piso a ser ocupado pela cadeira de rodas (item 4.2.2 e 7.5 NBR 9050/20). | NBR 9050/20 | | X | Ver relatório fotográfico. |

### Item 3.6 - Instalação PCD: Área de transferência e manobra, considerado o módulo de referência a projeção de 0,80m X 1,20m no piso a ser ocupado pela cadeira de rodas (item 4.2.2 e 7.5 NBR 9050/20):

Verificou-se que a bacia sanitária do banheiro acessível encontra-se instalada muito próxima à parede lateral, não atendendo aos requisitos de área de transferência estabelecidos pela NBR 9050/2020. Foi constatado que a distância entre o centro da bacia sanitária e a face externa da barra de apoio horizontal lateral é de aproximadamente 20 cm, enquanto a norma estabelece distância de 40 cm. Tal condição compromete a utilização segura e autônoma do sanitário por pessoas com deficiência ou mobilidade reduzida.

**Solução:** Adequar o posicionamento da bacia sanitária e das barras de apoio, de forma a atender aos parâmetros estabelecidos pela NBR 9050/2020, especialmente quanto às distâncias mínimas exigidas para transferência lateral. Durante a adequação, deverá ser preservada a área livre destinada ao módulo de referência para cadeira de rodas, com dimensões mínimas de 0,80 m x 1,20 m, garantindo condições adequadas de manobra, transferência e utilização segura do sanitário acessível.

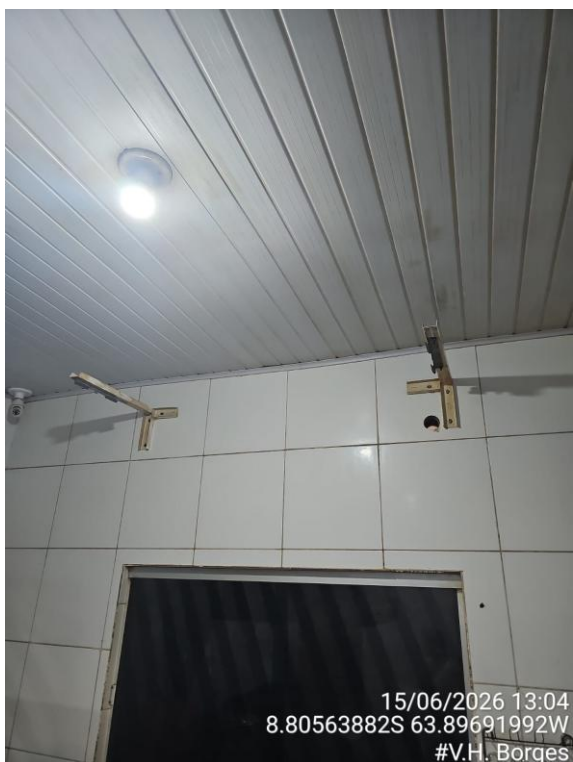
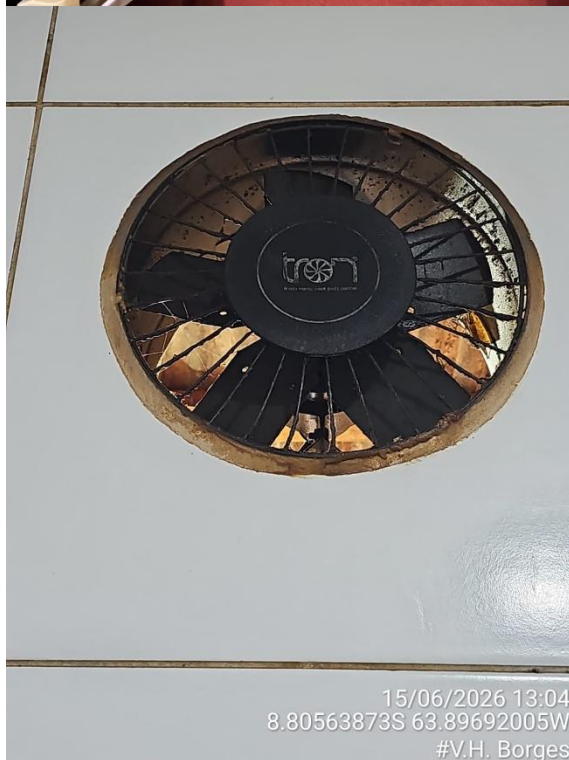
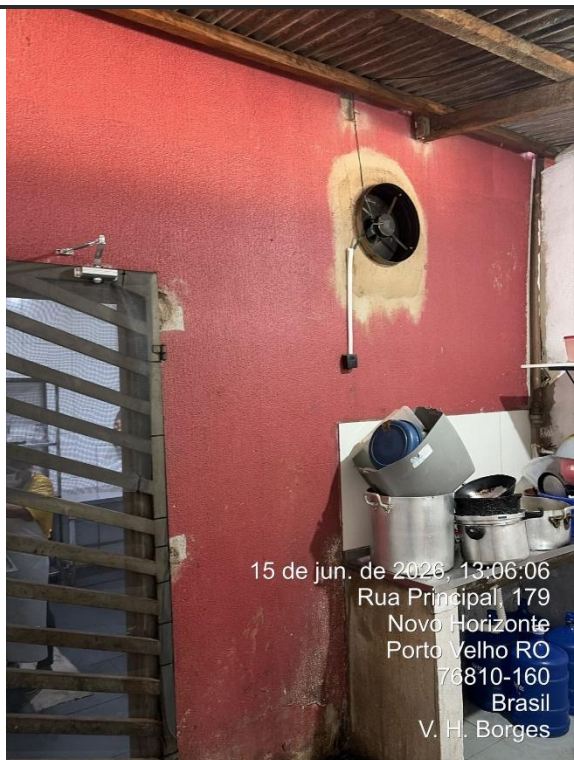
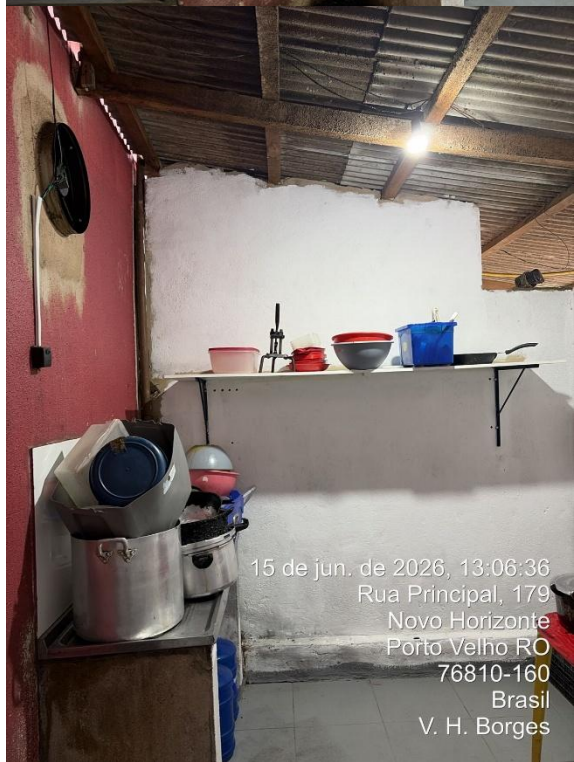
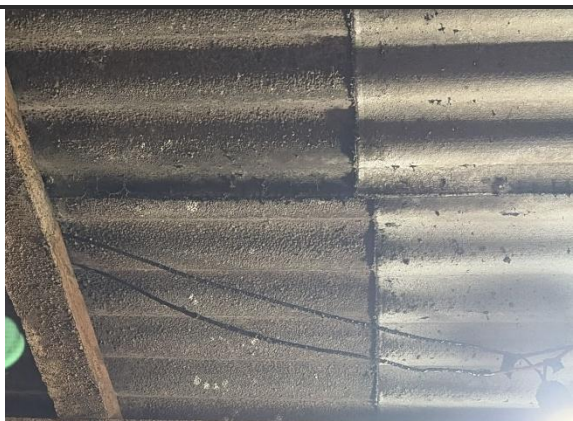
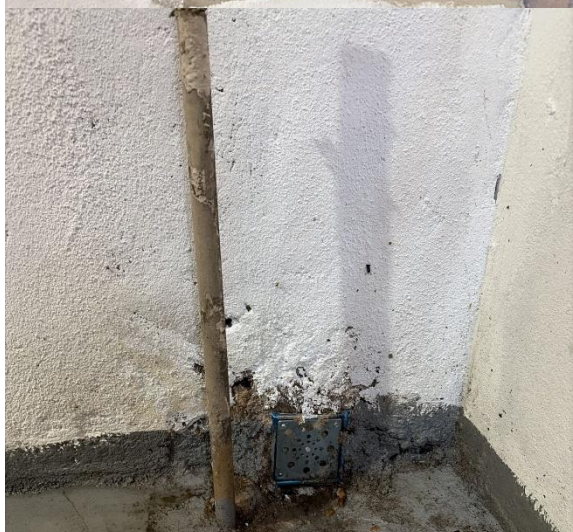
Imagens 13, 14, 15, 16, 17, 18, 19 e 20 – Área de preparo, manipulação e armazenamento.

| ITEM | PARÂMETRO | REGULAR | IRREGULAR | OBSERVAÇÕES |
|---|---|---|---|---|
| 4.1 Revestimento de piso, parede e teto devidamente conservado; | <b>RDC 216/2004</b> | | X | Ver relatório fotográfico. |

**Item 4.1 - Revestimento de piso, parede e teto devidamente conservado:**

Constatou-se, na área da cozinha, a existência de aberturas nas paredes decorrentes da remoção de aparelhos de ar-condicionado, permanecendo expostos os locais anteriormente utilizados para passagem dos dutos. Verificou-se também acabamento inadequado ao redor do exaustor, com trecho sem revestimento compatível com as exigências higiênico-sanitárias.

Na área destinada à lavagem de panelas e equipamentos, observou-se a ausência de revestimento de parede liso, impermeável e lavável, inexistência de forro e a presença de abertura na parte superior das paredes, próxima à cobertura, permitindo comunicação direta com ambientes adjacentes. Adicionalmente, foi identificado corredor lateral externo aberto e trechos do piso sem revestimento cerâmico, apresentando superfície em concreto aparente. Tais condições comprometem a higienização, favorecem o acúmulo de sujidades e possibilitam a entrada de contaminantes, em desacordo com o item 4.1.3 da RDC 216/2004.

4.1.3 As instalações físicas como piso, parede e teto devem possuir revestimento liso, impermeável e lavável. Devem ser mantidos íntegros, conservados, livres de rachaduras, trincas, goteiras, vazamentos, infiltrações, bolores, descascamentos, dentre outros e não devem transmitir contaminantes aos alimentos.

**Solução:** Providenciar o fechamento e acabamento adequado das aberturas decorrentes da remoção dos aparelhos de ar-condicionado, bem como a recomposição do revestimento ao redor do exaustor, garantindo superfícies íntegras, lisas, impermeáveis e laváveis.

Na área de lavagem de painéis e equipamentos, instalar revestimento adequado nas paredes e forro compatível com as exigências higiênico-sanitárias, além de promover o fechamento das aberturas existentes na parte superior das paredes, assegurando a segregação dos ambientes e a proteção contra contaminantes. Adequar o corredor lateral externo de forma a minimizar a exposição do ambiente às intempéries e à entrada de vetores. Providenciar ainda a recomposição do revestimento do piso nos locais onde há concreto aparente, garantindo superfície contínua, resistente e de fácil higienização, em conformidade com a RDC 216/2004.

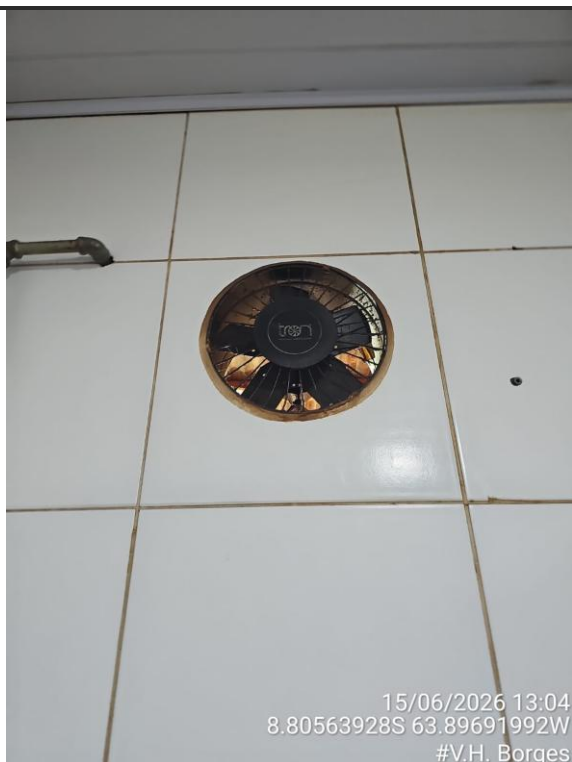
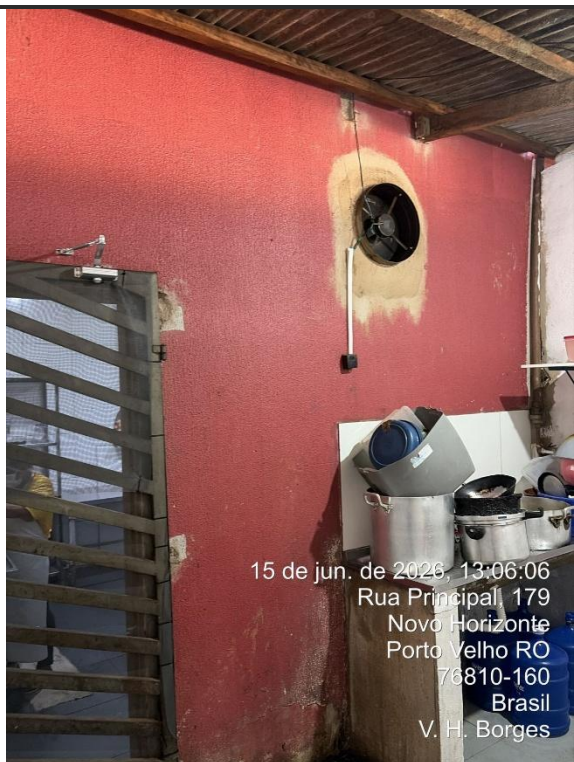
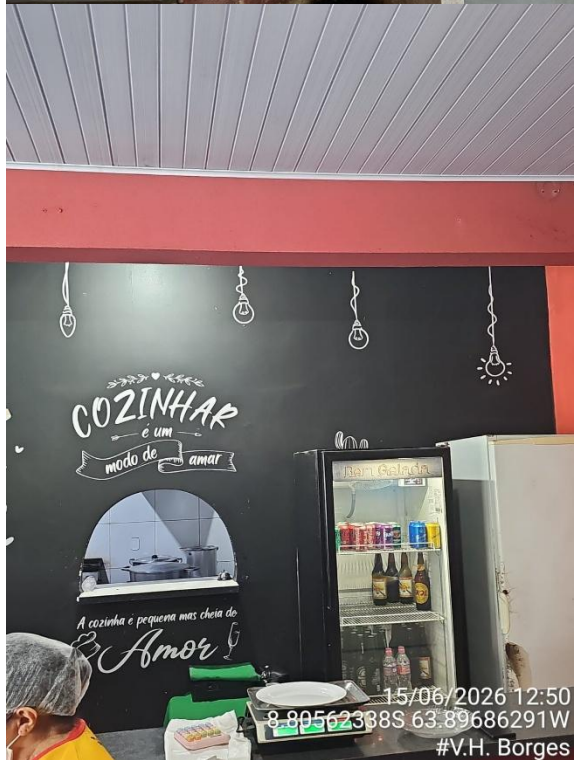
Imagens 21, 22 e 23 - Área de preparo e lavagem.

| ITEM | PARÂMETRO | REGULAR | IRREGULAR | OBSERVAÇÕES |
|---|---|---|---|---|
| 4.2 Portas, janelas e exaustores com fechamento automático e telas milimetradas; | <b>RDC 216/2004</b> | | X | Ver relatório fotográfico. |

**Item 4.2 Portas, janelas e exaustores com fechamento automático e telas milimetradas:**

Verificou-se, na área de preparo e manipulação de alimentos, que o sistema de exaustão, composto por exaustor e coifa, não possui telas milimetradas de proteção. Adicionalmente, o passa-pratos encontrava-se permanentemente aberto, sem dispositivo de fechamento ou vedação quando fora de uso. Tais condições comprometem a proteção do ambiente contra a entrada de vetores e pragas urbanas, favorecendo a contaminação dos alimentos e contrariando os requisitos estabelecidos no item 4.1.4 da RDC 216/2004.

4.1.4 As portas e as janelas devem ser mantidas ajustadas aos batentes. As portas da área de preparação e armazenamento de alimentos devem ser dotadas de fechamento automático. As aberturas externas das áreas de armazenamento e preparação de alimentos, inclusive o sistema de exaustão, devem ser providas de telas milimetradas para impedir o acesso de vetores e pragas urbanas. As telas devem ser removíveis para facilitar a limpeza periódica.

**Solução:** Providenciar a instalação de telas milimetradas removíveis no exaustor, na coifa e em demais aberturas que comuniquem a área de preparo e manipulação com o ambiente externo, garantindo proteção eficiente contra a entrada de vetores e facilitando a limpeza periódica. Adequar o passa-pratos mediante instalação de dispositivo de fechamento apropriado, como porta basculante, de correr ou solução equivalente, assegurando vedação eficiente quando não estiver em uso, em conformidade com a RDC 216/2004.

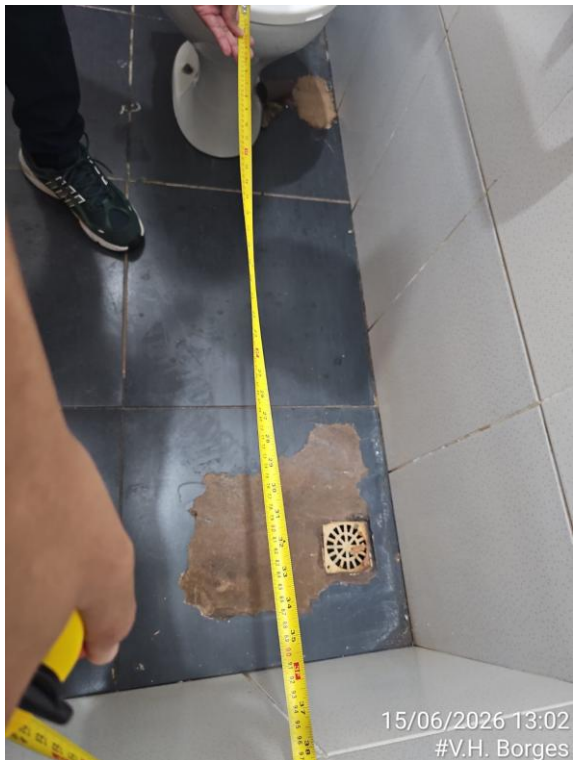
Imagem 24 – Banheiro acessível.

| ITEM | PARÂMETRO | REGULAR | IRREGULAR | OBSERVAÇÕES |
|---|---|---|---|---|
| 4.3 Ralos sifonados com grelha que possibilite o fechamento; | <b>RDC 216/2004</b> | | X | Ver relatório fotográfico. |

**Item 4.3 Ralos sifonados com grelha que possibilite o fechamento:**

O ralo localizado no banheiro não possui grelha que possibilite seu fechamento, comprometendo as condições adequadas de vedação e favorecendo a exposição a vetores, odores e retorno de gases provenientes da rede de esgoto.

4.1.5 (...) Quando presentes, os ralos devem ser sifonados e as grelhas devem possuir dispositivo que permitam seu fechamento.

**Solução:** Providenciar a instalação de ralo adequado, dotado de grelha removível e sistema de fechamento (tampa de vedação), garantindo condições de vedação eficiente, facilidade de higienização e conformidade com a RDC 216/2004.

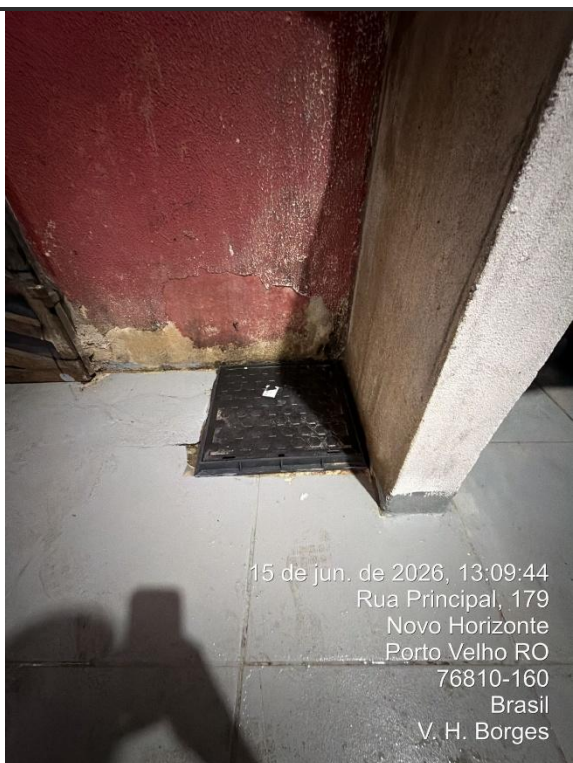
Imagem 25 - Área de lavagem.

| ITEM | PARÂMETRO | REGULAR | IRREGULAR | OBSERVAÇÕES |
|---|---|---|---|---|
| 4.4 Caixa de Esgoto e Gordura fora das áreas de preparo e armazenamento; | <b>RDC 216/2004</b> | | X | Ver relatório fotográfico. |

**Item 4.4 Caixa de Esgoto e Gordura fora das áreas de preparo e armazenamento:**

Verificou-se a existência de caixa de gordura localizada no interior da área de lavagem de utensílios, ambiente integrante do fluxo de manipulação de alimentos. Tal condição está em desacordo com o item 4.1.6 da RDC 216/2004. A permanência desse dispositivo no ambiente pode favorecer a geração de odores, o acúmulo de resíduos e a atração de vetores, comprometendo as condições higiênico-sanitárias do estabelecimento.

4.1.6 As caixas de gordura e de esgoto devem possuir dimensão compatível ao volume de resíduos, devendo estar localizadas fora da área de preparação e armazenamento de alimentos e apresentar adequado estado de conservação e funcionamento.

**Solução:** Providenciar a realocação da caixa de gordura para área externa ou local adequado, fora das áreas de preparação, manipulação, lavagem e armazenamento de alimentos, observando dimensionamento compatível com o volume de resíduos gerados. A instalação deverá ser mantida em adequado estado de conservação, vedação e funcionamento, de modo a prevenir vazamentos, odores e a atração de vetores, em conformidade com o item 4.1.6 da RDC 216/2004.

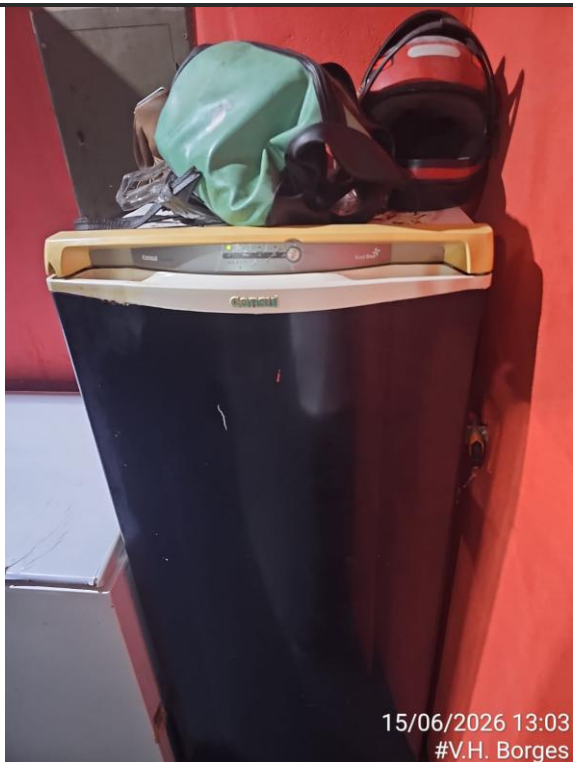
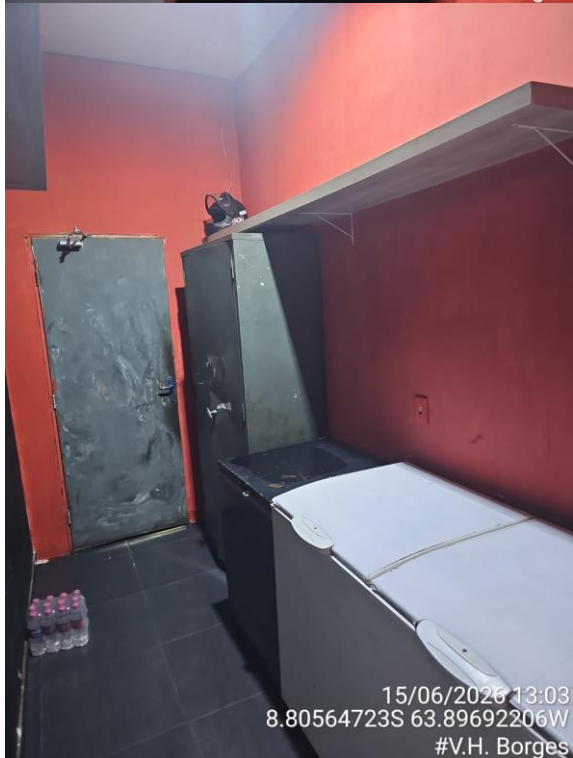
Imagens 26 e 27 - Área de preparo e armazenamento.

| ITEM | PARÂMETRO | REGULAR | IRREGULAR | OBSERVAÇÕES |
|---|---|---|---|---|
| 4.5 Ausência de objetos em desuso e animais; | <b>RDC 216/2004</b> | | X | Ver relatório fotográfico. |

**Item 4.5 Ausência de objetos em desuso e animais:**

Verificou-se, na entrada da cozinha, a presença de utensílios e pertences pessoais de funcionários armazenados sobre equipamento de refrigeração, bem como a existência de armário metálico aparentemente destinado à guarda de objetos pessoais no interior da área de manipulação de alimentos. Tais itens são estranhos às atividades desenvolvidas no ambiente e sua permanência pode comprometer a organização, a higienização e as condições higiênico-sanitárias do local, em desacordo com o item 4.1.7 da RDC 216/2004

4.1.7 As áreas internas e externas do estabelecimento devem estar livres de objetos em desuso ou estranhos ao ambiente, não sendo permitida a presença de animais.

**Solução:** Providenciar a retirada dos pertences pessoais e demais objetos estranhos às atividades de manipulação de alimentos da área da cozinha. Os objetos de uso pessoal dos funcionários devem ser armazenados em local específico, separado das áreas de preparo, manipulação e armazenamento de alimentos. Recomenda-se ainda a realocação ou remoção do armário destinado à guarda de pertences pessoais, garantindo que os ambientes de produção permaneçam organizados e livres de materiais não relacionados às atividades desenvolvidas, em conformidade com a RDC 216/2004.

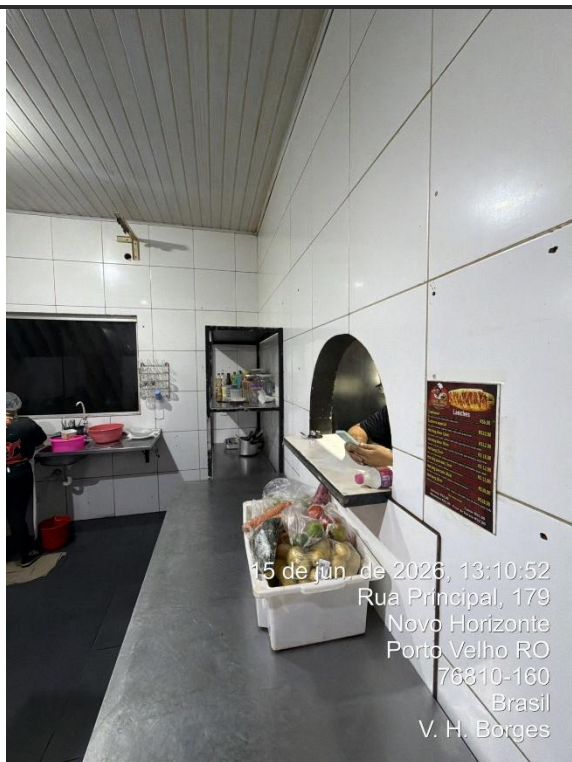
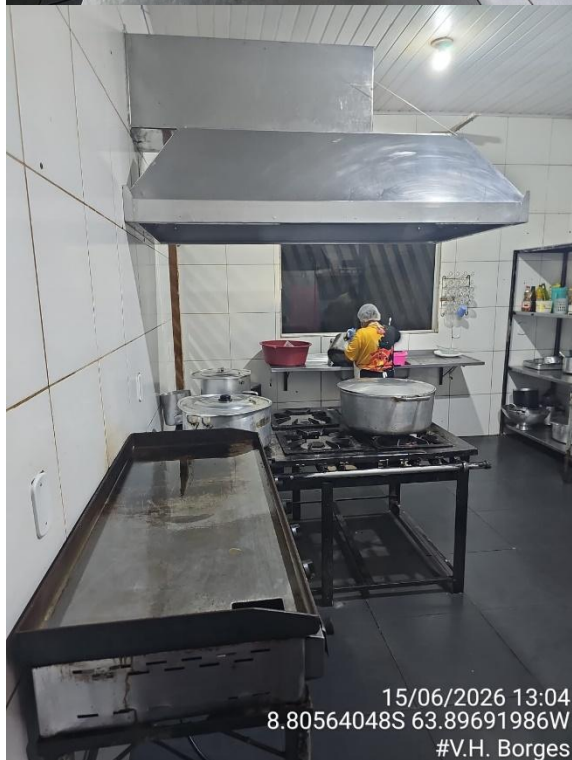
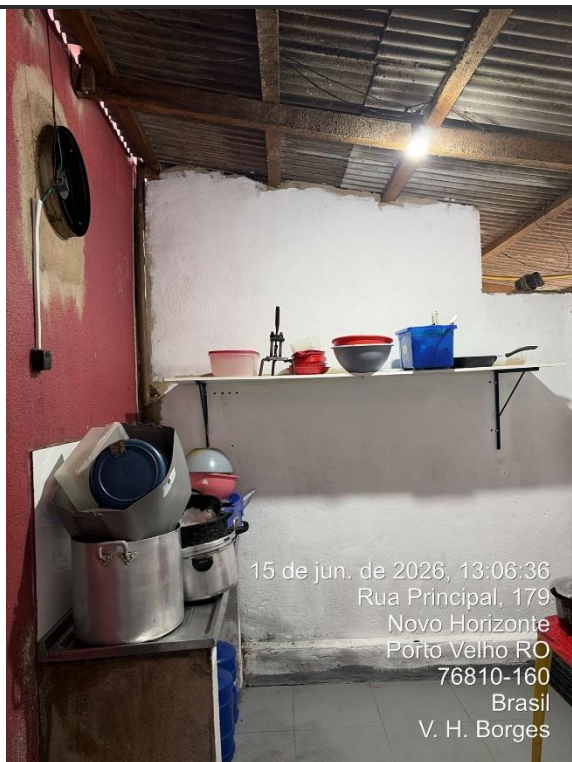
Imagens 28, 29 e 30 - Área de preparo e lavagem.

| ITEM | PARÂMETRO | REGULAR | IRREGULAR | OBSERVAÇÕES |
|---|---|---|---|---|
| 4.10 Lavatórios exclusivos para higienização das mãos na área de manipulação e preparo. | <b>RDC 216/2004</b> | | X | Ver relatório fotográfico. |

**Item 4.10 - Lavatórios exclusivos para higienização das mãos na área de manipulação e preparo:**

Não foi identificado lavatório exclusivo para higienização das mãos.

4.1.14 Devem existir lavatórios exclusivos para a higiene das mãos na área de manipulação, em posições estratégicas em relação ao fluxo de preparo dos alimentos e em número suficiente de modo a atender toda a área de preparação. Os lavatórios devem possuir sabonete líquido inodoro anti séptico ou sabonete líquido inodoro e produto anti-séptico, toalhas de papel não reciclado ou outro sistema higiênico e seguro de secagem das mãos e coletor de papel, acionado sem contato manual.

**Solução:** Providenciar a instalação de lavatório exclusivo para higienização das mãos, equipado com torneira de fechamento automático ou outro dispositivo que dispense o acionamento manual para seu fechamento, além de sabonete líquido inodoro, papel-toalha não reciclado e lixeira com acionamento sem contato manual, conforme preconiza a RDC 216/2004.

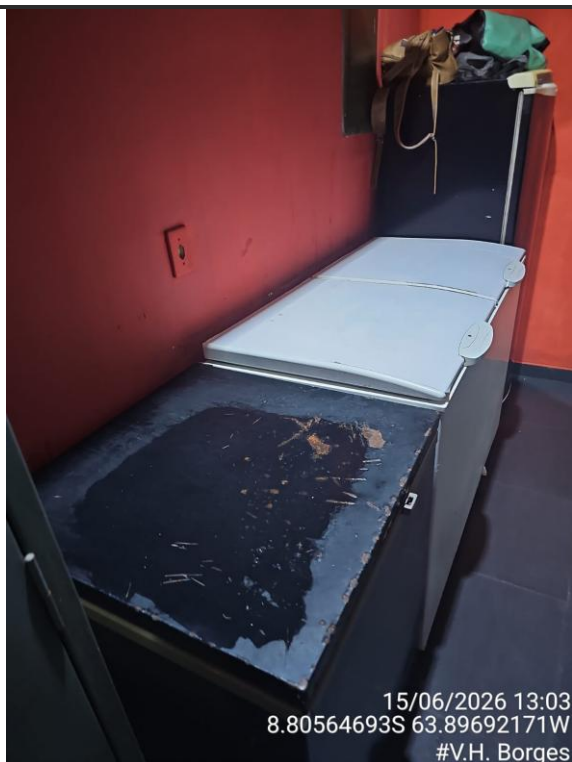
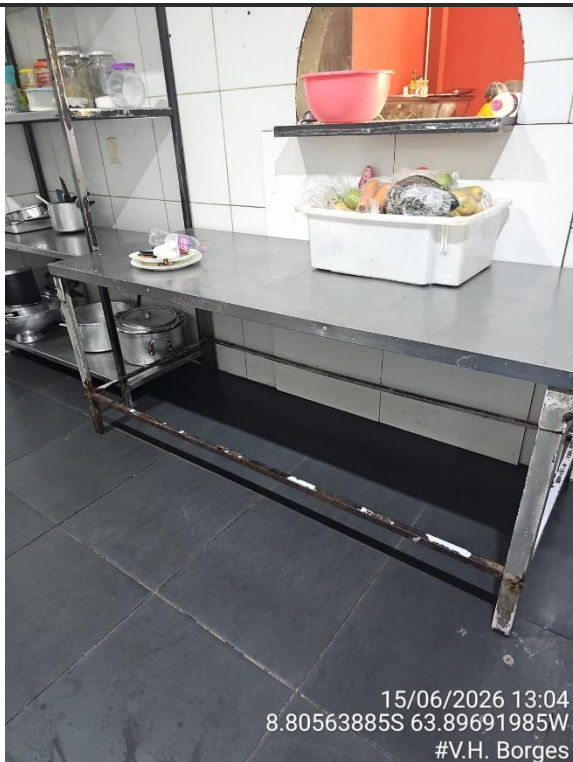
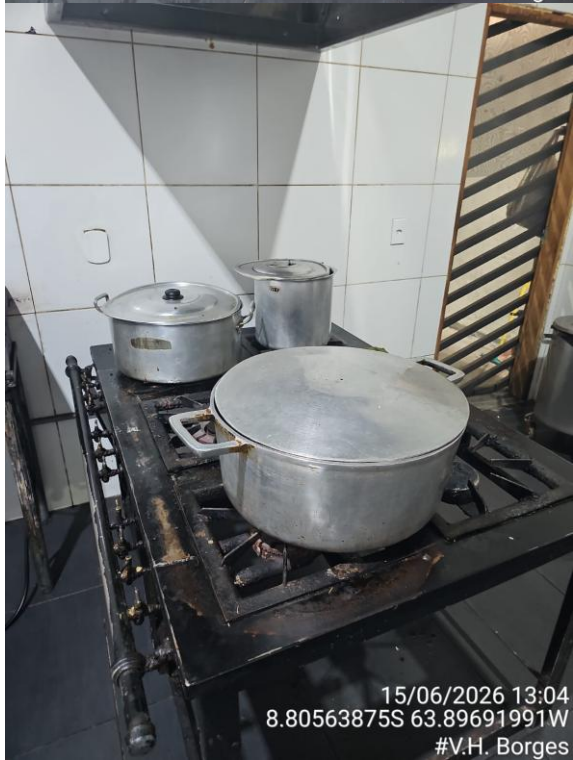
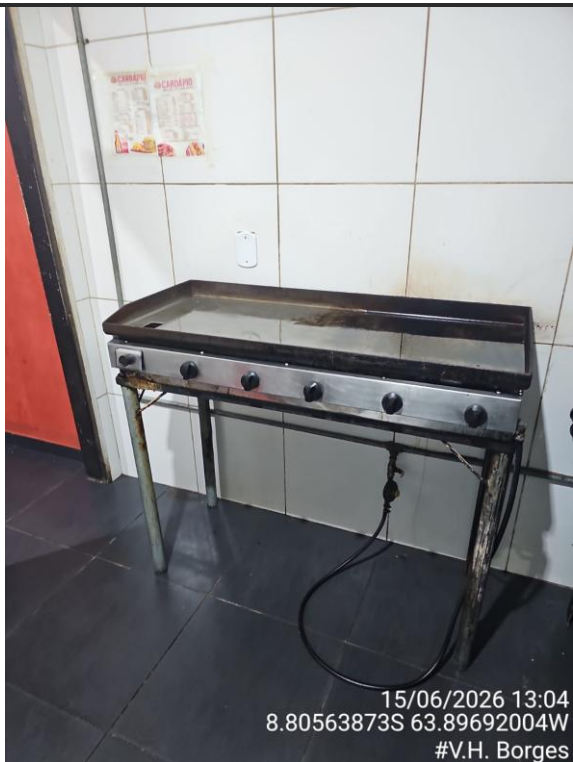
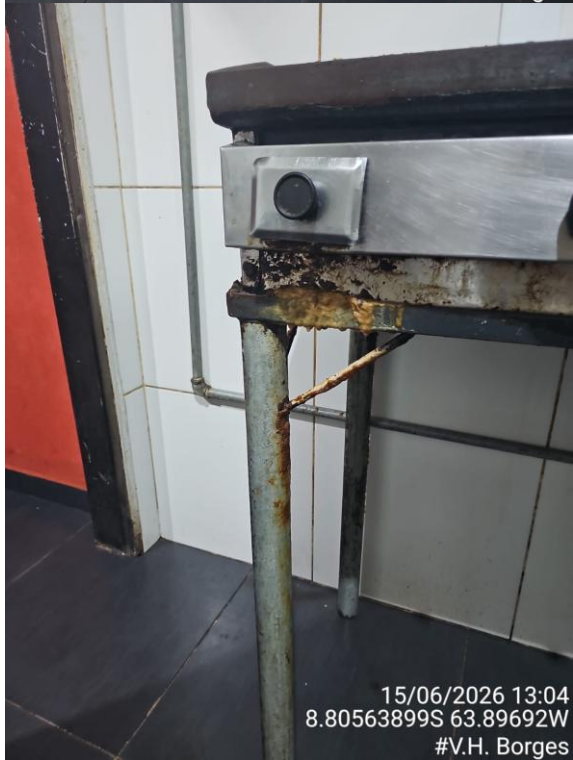
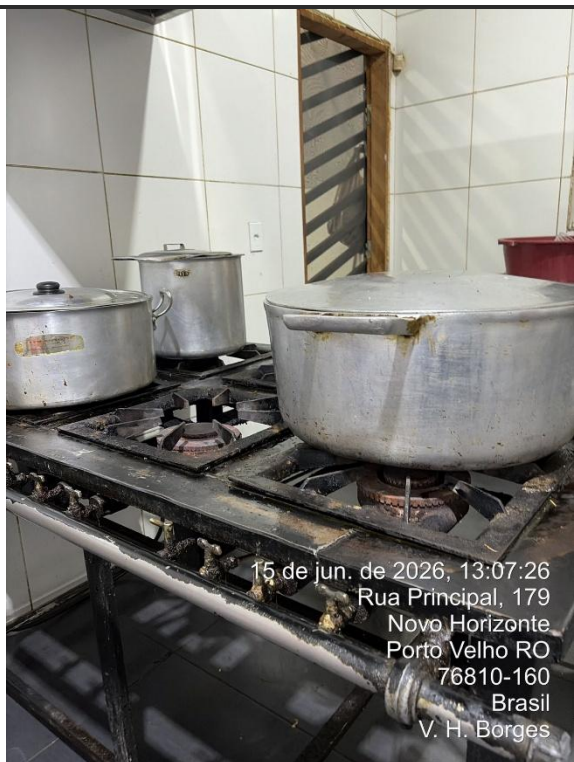
Imagens 31, 32, 33, 34, 35, 36 e 37 - Área de preparo e lavagem.

| ITEM | PARÂMETRO | REGULAR | IRREGULAR | OBSERVAÇÕES |
|---|---|---|---|---|
| 4.11 Equipamentos, móveis e utensílios em adequado estado de conservação, com superfícies lisas, impermeáveis, laváveis e isentas de imperfeições. | <b>RDC 216/2004</b> | | X | Ver relatório fotográfico. |

**Item 4.11 Equipamentos, móveis e utensílios em adequado estado de conservação, com superfícies lisas, impermeáveis, laváveis e isentas de imperfeições:**

Verificou-se, na área de preparo e manipulação de alimentos, a existência de utensílios apresentando acúmulo de sujidades e pontos de corrosão em suas superfícies. Tais condições comprometem a adequada higienização dos utensílios e podem favorecer a contaminação dos alimentos, em desacordo com o item 4.2.1 da RDC 216/2004, que estabelece a obrigatoriedade de manutenção dos equipamentos, móveis e utensílios em condições higiênico-sanitárias apropriadas.

4.2.1 As instalações, os equipamentos, os móveis e os utensílios devem ser mantidos em condições higiênico sanitárias apropriadas. As operações de higienização devem ser realizadas por funcionários comprovadamente capacitados e com frequência que garanta a manutenção dessas condições e minimize o risco de contaminação do alimento.

**Solução:** Providenciar a limpeza completa dos utensílios que apresentam acúmulo de sujidades, adotando rotina de higienização com frequência adequada para garantir sua conservação. Os utensílios que apresentem corrosão devem ser submetidos à manutenção corretiva ou substituídos, quando não for possível restaurar suas condições de uso, assegurando superfícies lisas, íntegras, impermeáveis, laváveis e livres de imperfeições, em conformidade com a RDC 216/2004
