**RELATÓRIO DE FISCALIZAÇÃO**

**ROTEIRO DE INSPEÇÃO PARA CREDENCIAMENTO NO PROGRAMA PRATO FÁCIL**

| 1. DADOS DE IDENTIFICAÇÃO | | | | |
|---|---|---|---|---|
| Nome/Razão Social: SORV-PARK COMERCIO DE ALIMENTOS E SERVIÇOS LTDA | | | | |
| Endereço: AV. DOS IMIGRANTES Nº2581, GALPÃO D | | | | |

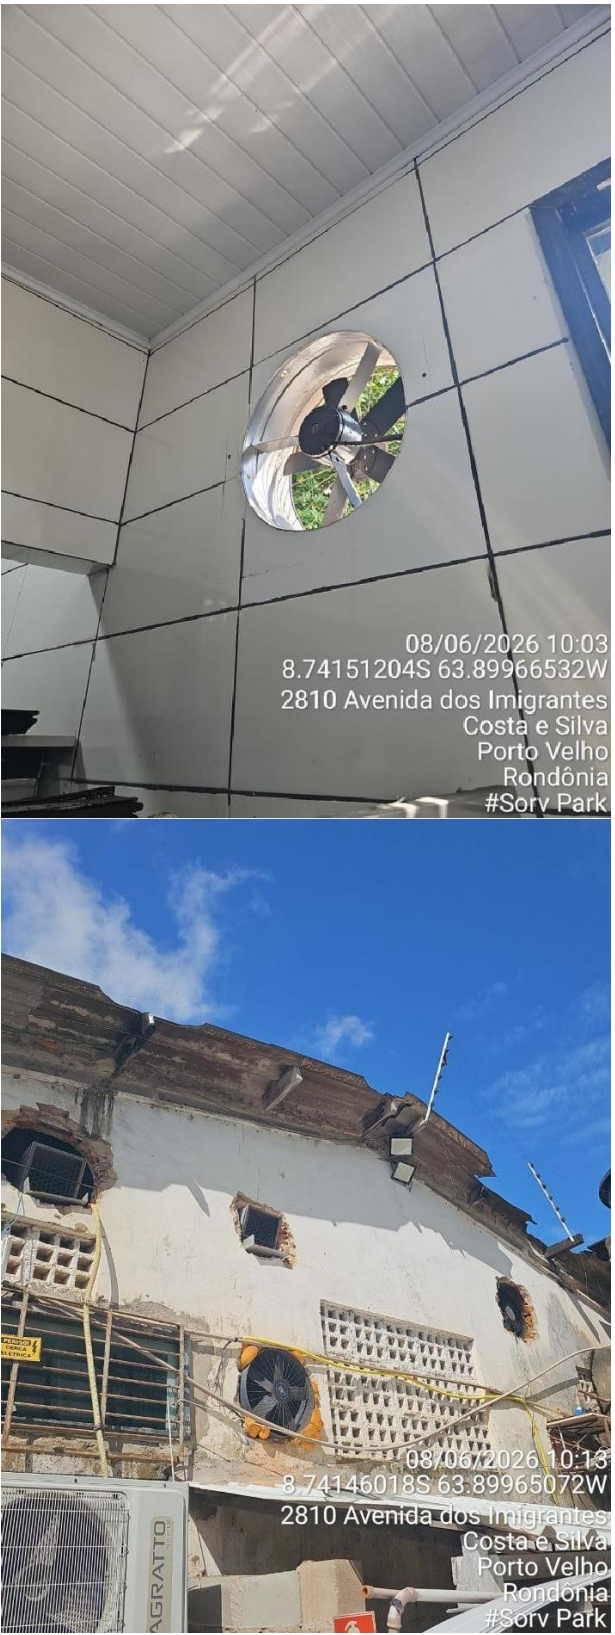
| ITEM | PARÂMETRO | REGULAR | IRREGULAR | OBSERVAÇÕES |
|---|---|---|---|---|
| 4.2 Portas, janelas e exaustores com fechamento automático e telas milimetradas; | <b>RDC 216/2004</b> | | X | Ver relatório fotográfico. |

| IMAGEM | DESCRIÇÃO |
|---|---|
| <p>Imagem 05 - Área de Preparo e Armazenamento (externo).</p> | <p><b>Item 4.2 - Portas, janelas e exaustores com fechamento automático e telas milimetradas:</b> no dia da vistoria foi constatado que havia exaustor sem tela milimetrada, o que foi informado que teria sido retirada para limpeza, contudo observa-se que na saída das coifas não possuem tela milimetrada, portanto, estão em desconformidade à RDC 216/04 em seu item 4.1.4:</p> <p>4.1.4 As portas e as janelas devem ser mantidas ajustadas aos batentes. As portas da área de preparação e armazenamento de alimentos devem ser dotadas de fechamento automático. As aberturas externas das áreas de armazenamento e preparação de alimentos, inclusive o sistema de exaustão, devem ser providas de telas milimetradas para impedir o acesso de vetores e pragas urbanas. As telas devem ser removíveis para facilitar a limpeza periódica.</p> <p><b>Solução:</b> Deverá ser instalada tela milimetrada removível e de fácil higienização (portas, janelas, coifas ou exaustores), em material resistente e mantida em bom estado de conservação, de forma a impedir a entrada de vetores e pragas urbanas sem comprometer o funcionamento do sistema de exaustão.</p> |

1. Adequação das aberturas das áreas de armazenamento e manipulação de alimentos.

As pendências elencadas não constituem impedimento ao credenciamento, por se tratarem de adequações de baixo impacto operacional, executáveis sem necessidade de obra, demolição ou paralisação das atividades. Não obstante, o saneamento de todas as pendências apontadas é condição obrigatória para a manutenção do credenciamento, devendo ser comprovado mediante novo registro fotográfico ou vistoria de verificação no prazo a ser definido pela CREDENCIANTE. Ressalta-se que o tratamento diferenciado em relação a estabelecimentos com não conformidades impeditivas decorre exclusivamente da natureza técnica e objetiva das irregularidades constatadas, em observância ao princípio da isonomia na aplicação dos critérios estabelecidos no Instrumento Convocatório, aplicados de forma uniforme a todos os estabelecimentos vistoriados.
