**RELATÓRIO DE FISCALIZAÇÃO**

**ROTEIRO DE INSPEÇÃO PARA CREDENCIAMENTO NO PROGRAMA PRATO FÁCIL**

| <b>1. DADOS DE IDENTIFICAÇÃO</b> | | | | |
|---|---|---|---|---|
| Nome/razão Social: PONTES LANCHONETES LTDA (FEDERAL BURGER) | | | | |

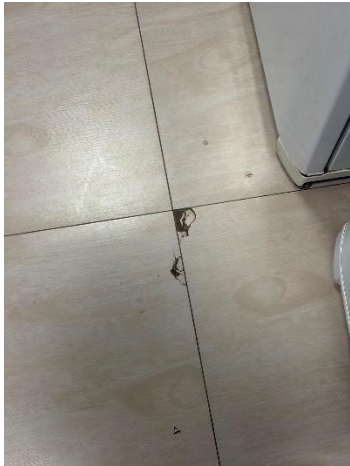
| 3. INSTALAÇÕES SANITÁRIAS | | | | |
|---|---|---|---|---|
| 4.1 Revestimento de piso, parede e teto devidamente conservado; | RDC 216/2004 | | X | Ver Relatório Fotográfico |

| IMAGEM | DESCRIÇÃO |
|---|---|
| <p>Imagem 05– Área da cozinha</p> | <p><b>4.1 Revestimento de piso, parede e teto devidamente conservado:</b> Durante a inspeção, constatou-se na área da cozinha, a existência de peças cerâmicas do piso danificadas, comprometendo a integridade do revestimento. Tais condições dificultam os procedimentos de limpeza e higienização, favorecem o acúmulo de sujidades. Conforme a RDC nº 216/2004 da ANVISA:</p> <p>4.1.3 As instalações físicas como piso, parede e teto devem possuir revestimento liso, impermeável e lavável. Devem ser mantidos íntegros, conservados, livres de rachaduras, trincas, goteiras, vazamentos, infiltrações, bolores, descascamentos, dentre outros e não devem transmitir contaminantes aos alimentos</p> <p><b>Solução:</b> Providenciar a substituição das peças cerâmicas danificadas e a recuperação das áreas comprometidas, garantindo superfície íntegra, regular, impermeável e de fácil higienização.</p> |

1. Adequação dos revestimentos de piso, parede e teto das áreas de armazenamento e manipulação de alimentos.

As pendências elencadas não constituem impedimento ao credenciamento, por se tratarem de adequações de baixo impacto operacional, executáveis sem necessidade de obra, demolição ou paralisação das atividades. Não obstante, o saneamento de todas as pendências apontadas é condição obrigatória para a manutenção do credenciamento, devendo ser comprovado mediante novo registro fotográfico ou vistoria de verificação no prazo a ser definido pela CREDENCIANTE. Ressalta-se que o tratamento diferenciado em relação a estabelecimentos com não conformidades impeditivas decorre exclusivamente da natureza técnica e objetiva das irregularidades constatadas, em observância ao princípio da isonomia na aplicação dos critérios estabelecidos no Instrumento Convocatório, aplicados de forma uniforme a todos os estabelecimentos vistoriados.

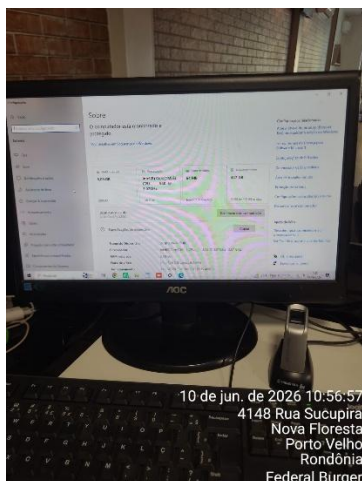
Imagem 06 – Computador do estabeleciment

| 8.1 Possui computador para operacionalização do Sistema (dois computadores conforme Instrumento Convocatório 72/2024/CEL/SUPEL/RO item 23.3.3)<br><br>Caminho para acessar especificações: iniciar -> sistema -> sobre | X | | | Somente um no estabelecimento |

#### 8.1.1 Se Windows:

- Acesso à internet.
- Sistema operacional Windows 10
- Processador Intel i5
- Memória RAM 8GB
