**RELATÓRIO DE FISCALIZAÇÃO**

Secretaria de Estado da Assistência e do Desenvolvimento Social – SEAS/RO  
Coordenadoria Estadual de Segurança Alimentar e Nutricional - COSAN  
Gerência de Segurança Alimentar e Nutricional – GSAN  
**ROTEIRO DE INSPEÇÃO PARA CREDENCIAMENTO NO PROGRAMA PRATO FÁCIL**

| 1. DADOS DE IDENTIFICAÇÃO | | | | |
|---|---|---|---|---|
| Nome/razão Social: CAPIXABA COMERCIO E SERVIÇOS LTDA | | | | |

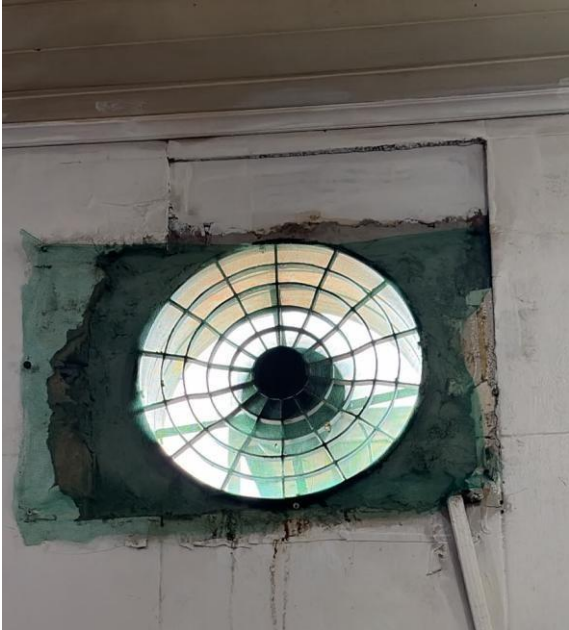
| IMAGEM | DESCRIÇÃO |
|---|---|
| <p>Imagem 05 – Revestimento na Área de Preparo.</p> | <p><b>4.1 Revestimento de piso, parede e teto devidamente conservado:</b> Constatou-se, na área da cozinha, que a parede onde se encontra instalado o exasutor apresentava falhas de acabamento, com superfícies irregulares, frestas, fissuras e ausência de revestimento adequado. Tais condições dificultam os procedimentos de limpeza e higienização, favorecendo o acúmulo de poeira, gordura e demais sujidades, em desacordo com as condições higiênico-sanitárias exigidas pela RDC nº 216/2004 da ANVISA:</p> <p>4.1.3 As instalações físicas como piso, parede e teto devem possuir revestimento liso, impermeável e lavável. Devem ser mantidos íntegros, conservados, livres de rachaduras, trincas, goteiras, vazamentos, infiltrações, bolores, descascamentos, dentre outros e não devem transmitir contaminantes aos alimentos.</p> <p><b>Solução:</b> Providenciar a regularização e o acabamento adequado da parede ao redor do exaustor, eliminando frestas, fissuras e irregularidades existentes. A superfície deverá apresentar revestimento íntegro, liso, impermeável e de fácil higienização, garantindo condições adequadas de conservação e limpeza, em conformidade com a RDC nº 216/2004..</p> |

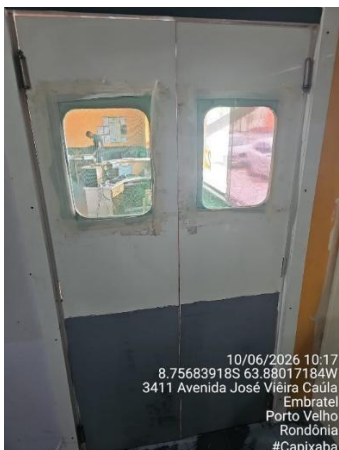
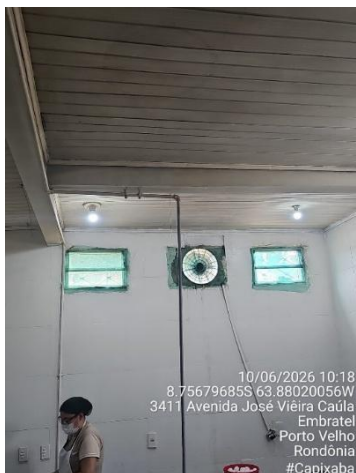
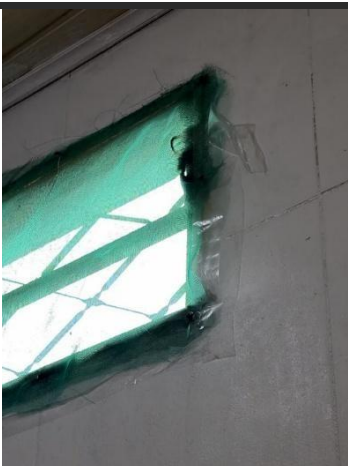
Imagens 06 a 08 – Aberturas na Área de Preparo.

**4.2 Portas, janelas e exaustores com fechamento automático e telas milimetradas:** durante a vistoria *in loco* foi observado que na porta de entrada para a Área de Preparo as telas milimetradas foram fixada de maneira inadequada, mediante utilização de fita adesiva, caracterizando solução provisória e incompatível com as condições exigidas para proteção contra vetores e pragas urbanas. Onde o material não era impermeável nem lavável, portanto, em desacordo ao estabelecido no item 4.1.4 da RDC 216/2004:

4.1.4 As portas e as janelas devem ser mantidas ajustadas aos batentes. As portas da área de preparação e armazenamento de alimentos devem ser dotadas de fechamento automático. As aberturas externas das áreas de armazenamento e preparação de alimentos, inclusive o sistema de exaustão, devem ser providas de telas milimetradas para impedir o acesso de vetores e pragas urbanas. As telas devem ser removíveis para facilitar a limpeza periódica.

**Solução:** Providenciar a adequação das telas milimetradas instaladas nas aberturas externas, garantindo sua correta fixação e vedação em todo o perímetro. As telas deverão ser instaladas por meio de sistema permanente e resistente, eliminando frestas, desprendimentos e quaisquer falhas que possibilitem a entrada de vetores e pragas urbanas. Deverão ainda ser mantidas íntegras, limpas e em adequado estado de conservação, assegurando a proteção efetiva do ambiente, em conformidade com a RDC nº 216/2004.

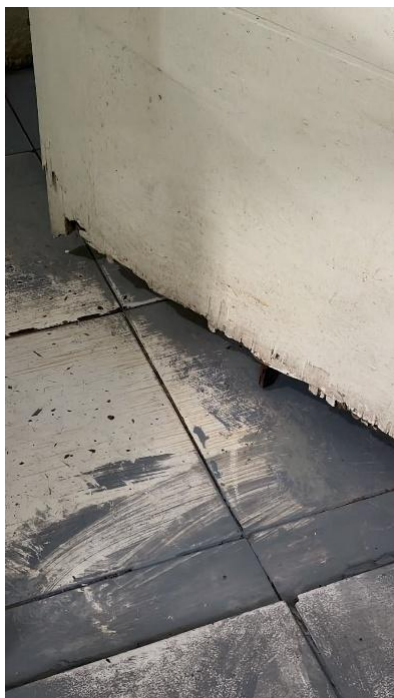
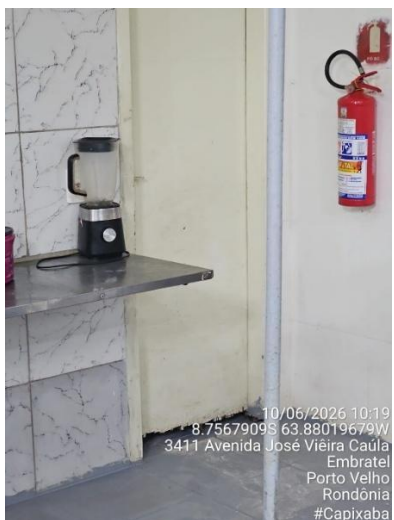
Imagens 09 e 10 – Porta da Área de Armazenamento.

**4.2 Portas, janelas e exaustores com fechamento automático e telas milimetradas:** a porta de entrada entre as áreas de armazenamento e preparo encontra-se com sua base danificada, conforme imagens 09 e 10, possibilitando que partículas de madeira se desprendam dentro da Área de Preparo, portanto, está em desacordo ao estabelecido no item 4.1.4 da RDC 216/2004:

4.1.4 As portas e as janelas devem ser mantidas ajustadas aos batentes. As portas da área de preparação e armazenamento de alimentos devem ser dotadas de fechamento automático. As aberturas externas das áreas de armazenamento e preparação de alimentos, inclusive o sistema de exaustão, devem ser providas de telas milimetradas para impedir o acesso de vetores e pragas urbanas. As telas devem ser removíveis para facilitar a limpeza periódica.

**Solução:** Providenciar a substituição da porta por modelo confeccionado em material liso, resistente, impermeável e de fácil higienização, compatível com as atividades desenvolvidas no ambiente. Realizar tratamento e revestimento que garanta a impermeabilização completa da superfície, eliminando desgastes, frestas e áreas deterioradas.
