**Relatório de Inspeção**  
**VAN Refeições**  
**Porto Velho/RO**

**FEVEREIRO 2026**

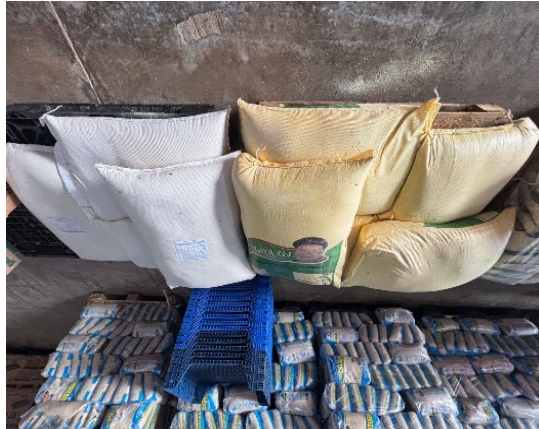
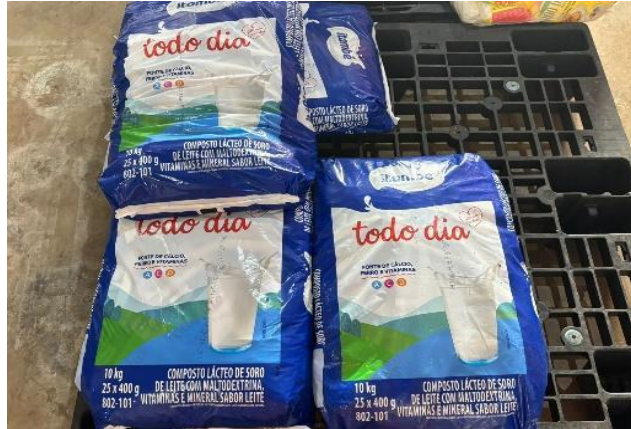
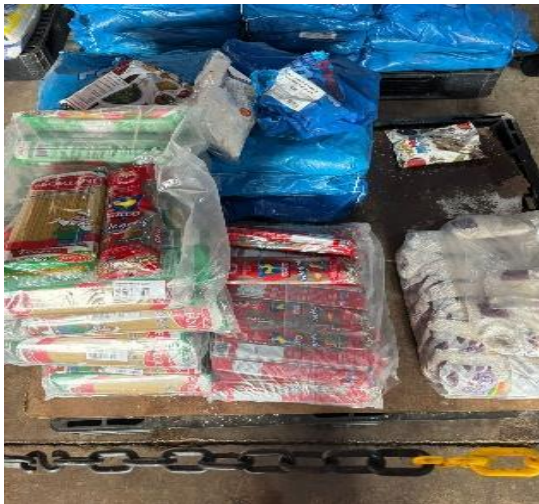
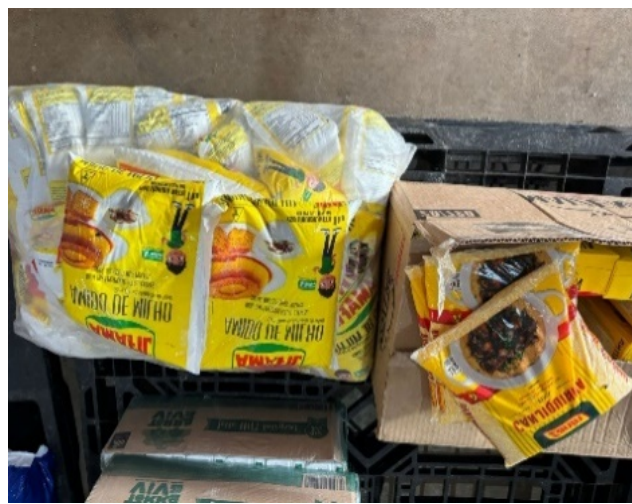
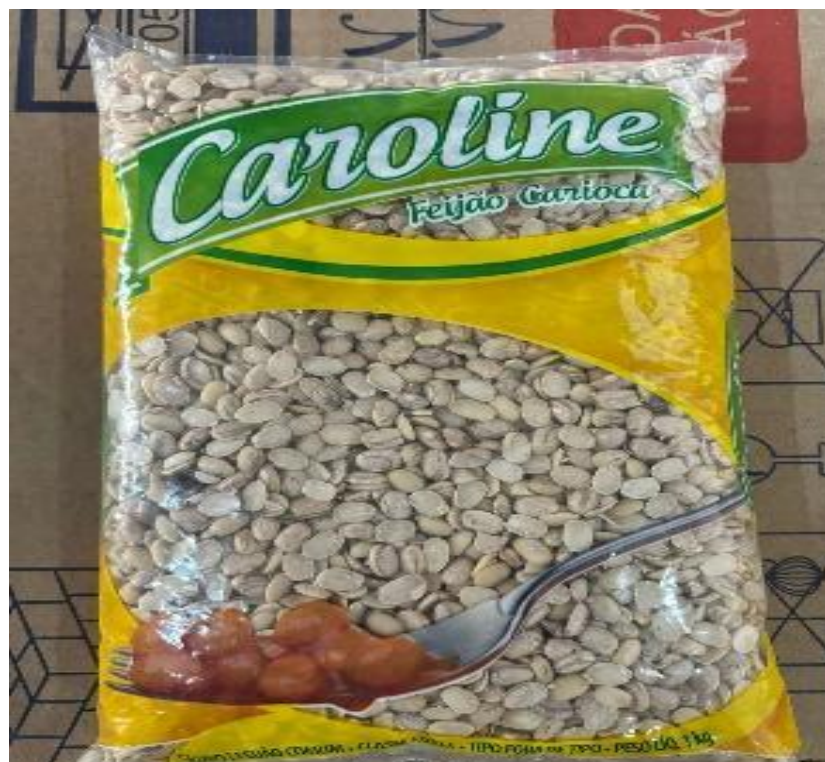
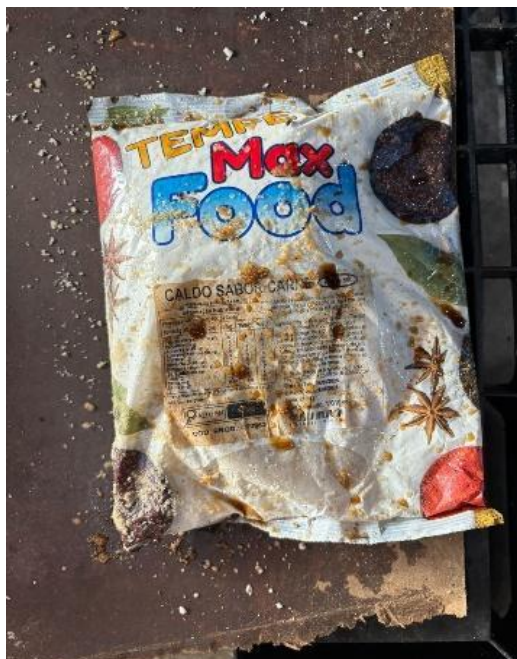
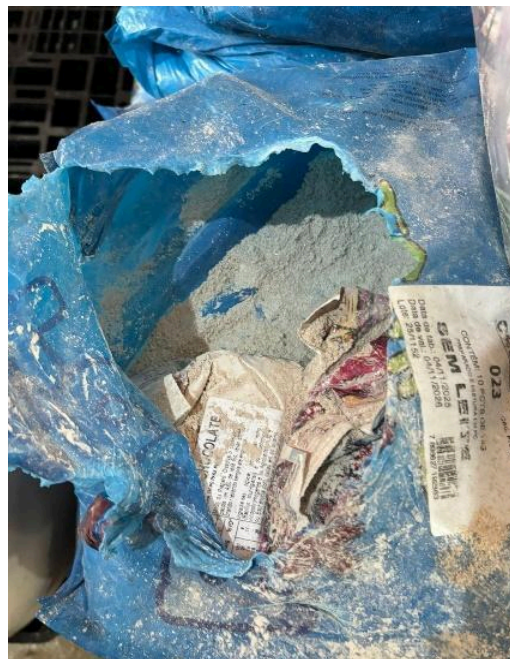
# DEPÓSITO, ARMAZENAMENTO DE ALIMENTOS NÃO PERECÍVEIS

Contudo, durante a inspeção, verificou-se que alguns sacos de alimentos apresentavam rasgos ou danos em suas embalagens, conforme evidenciado nos registros fotográficos apresentados a seguir. Essa condição pode comprometer a integridade dos produtos armazenados, uma vez que embalagens danificadas favorecem a exposição dos alimentos a agentes contaminantes, pragas, umidade e outros fatores que podem comprometer a qualidade sanitária dos mantimentos.

Ao observar que alguns sacos de alimentos se encontravam abertos e rasgados, bem como a presença de alimentos espalhados no local, conforme evidenciado nos registros fotográficos, a equipe de inspeção questionou a funcionária presente acerca das possíveis causas dessa situação. Inicialmente, considerou-se a possibilidade de que os danos às embalagens pudessem indicar eventual ação de roedores, tendo em vista o aspecto dos rasgos e a dispersão de alimentos no ambiente.

Diante disso, a situação observada evidencia a necessidade de adoção de procedimentos mais rigorosos de organização, controle e proteção das embalagens alimentícias, de modo a garantir a preservação da qualidade dos alimentos armazenados e assegurar o cumprimento das normas de boas práticas de armazenamento e manipulação de gêneros alimentícios.

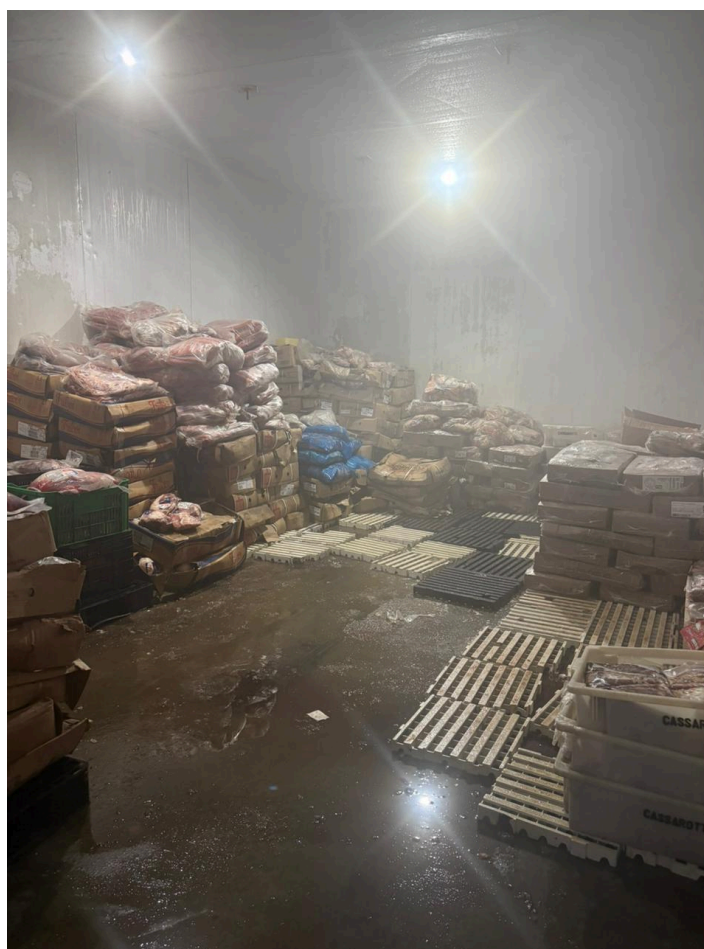
## CÂMARA DE CONGELAMENTO

A câmara frigorífica destinada ao congelamento de carnes encontrava-se devidamente resguardada, sendo o acesso ao local realizado mediante acompanhamento de funcionário responsável pelo setor.

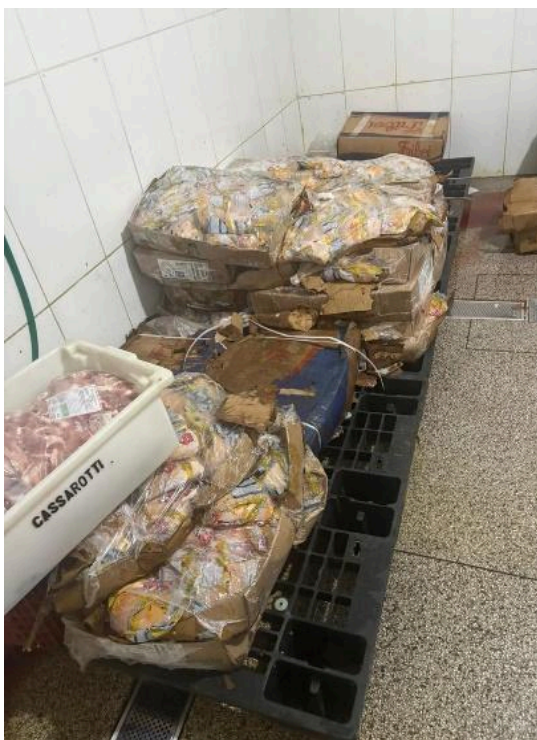
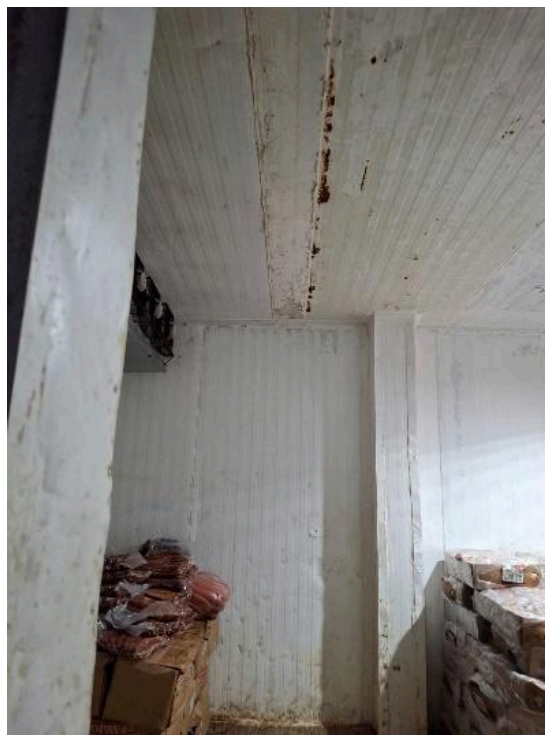
## CÂMARA DE DESCONGELAMENTO

Durante a inspeção, foi possível constatar que o escoamento de água observado no corredor possivelmente era proveniente da câmara destinada ao processo de descongelamento de carnes. A quantidade significativa de água presente no piso indicava que o sistema de drenagem do ambiente pode não estar funcionando de forma adequada ou suficiente para comportar o volume gerado durante o processo de degelo.

Diante disso, a situação observada durante a inspeção indica a necessidade de verificação técnica e eventual adequação do sistema de drenagem e das condições estruturais da câmara destinada ao descongelamento, bem como da adoção de medidas que assegurem o pleno cumprimento das normas sanitárias vigentes aplicáveis à manipulação e preparo de alimentos.

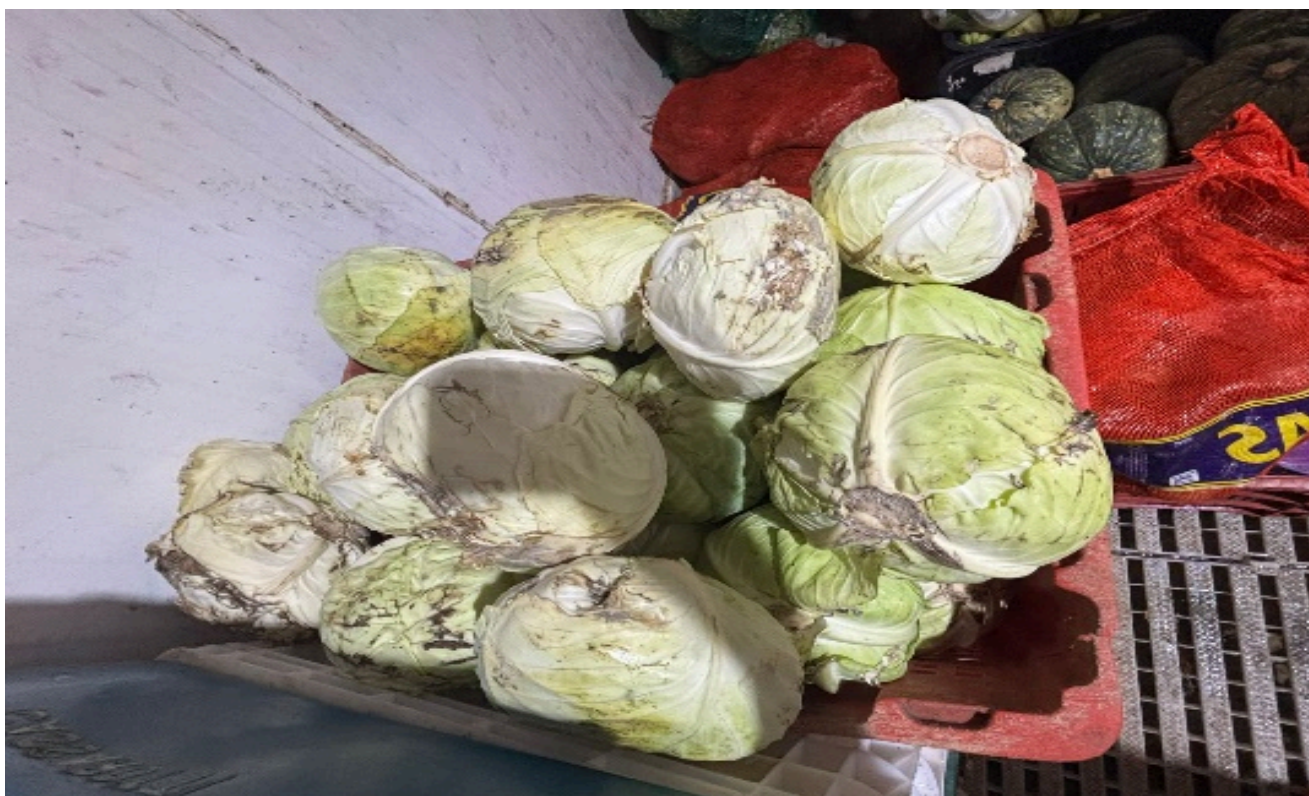
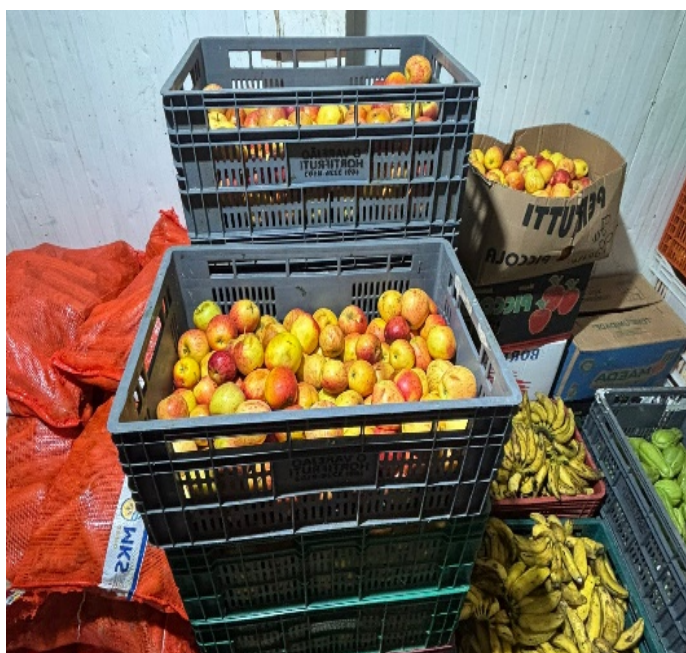
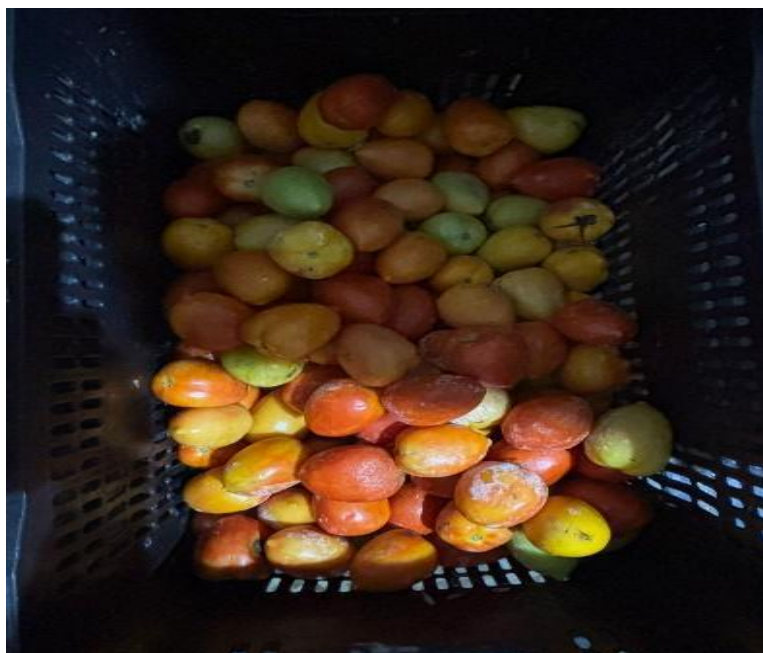
## CÂMARA FRIA DE REFRIGERAÇÃO

câmara fria destinada ao armazenamento de hortifrutigranjeiros, foram observados diversos alimentos utilizados na preparação das refeições, tais como saladas, verduras e frutas.

Durante a inspeção, constatou-se que alguns repolhos destinados à preparação de saladas apresentavam aspecto murcho, com folhas escurecidas e presença de pontos de coloração escura nas extremidades, características que indicam possível processo de deterioração do produto. A aparência dos vegetais sugeria que parte dos alimentos já se encontrava em estágio avançado de degradação.

Também foram observadas maçãs com perfurações na casca, circunstância que pode indicar danos físicos ou eventual ação de agentes externos, situação que pode comprometer a integridade sanitária do alimento.

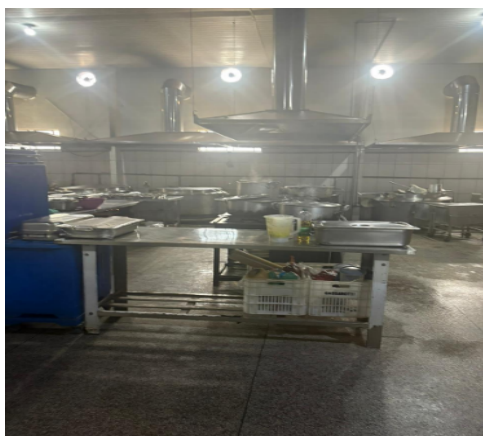
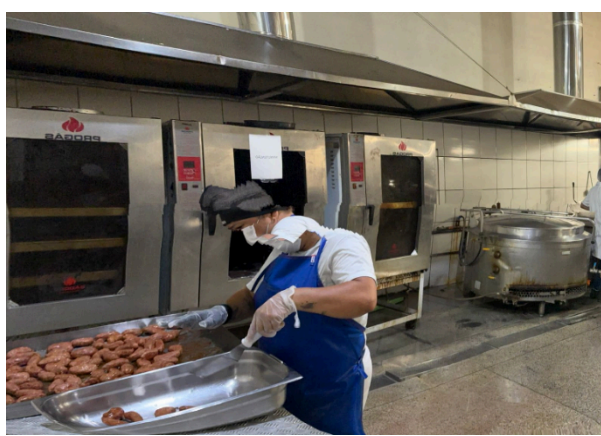
## COZINHA DO ESTABELECIMENTO

A cozinha apresenta estrutura ampla, equipada com diversos maquinários de grande porte utilizados no processo de preparação e fabricação dos alimentos.

Logo na entrada do setor, nas proximidades da porta de acesso, foram observadas funcionárias realizando o preparo das saladas, atividade que fazia parte da rotina de produção alimentar no momento da inspeção.

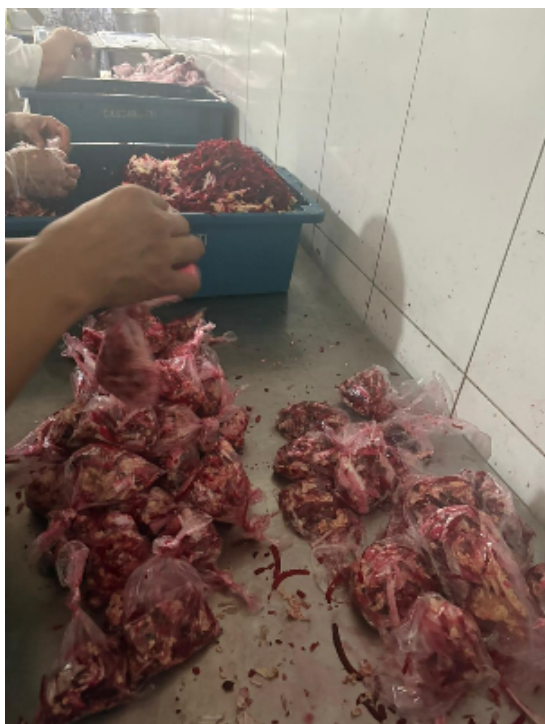
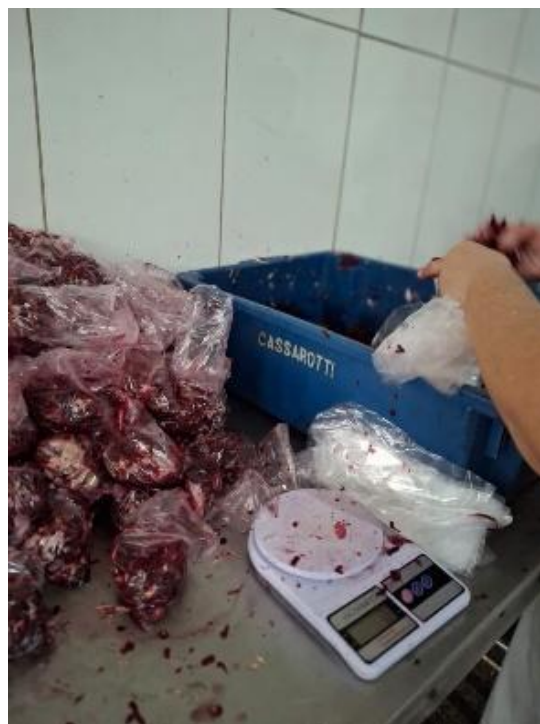
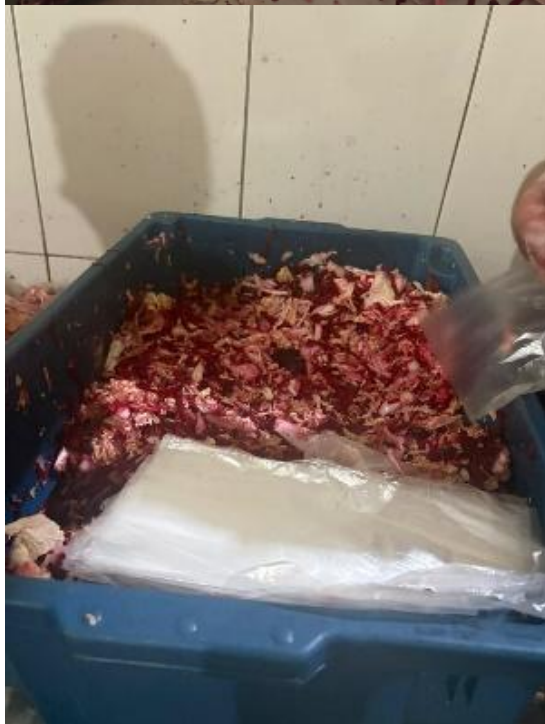
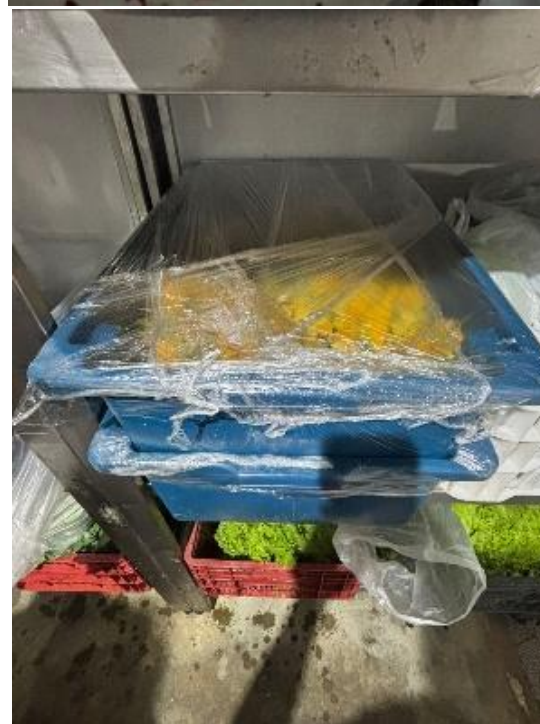
## DO MANUSEIO NA CONFEÇÃO DA SALADA

Ao adentrar a área da cozinha, foi observada uma mesa de estrutura metálica (alumínio) na qual alguns funcionários realizavam o processo de preparação das saladas destinadas às refeições produzidas no local.

Durante a inspeção, constatou-se que parte das funcionárias responsáveis pela manipulação dos alimentos não utilizava luvas de proteção, realizando o contato direto com os vegetais e efetuando o acondicionamento das saladas em sacos plásticos destinados ao armazenamento e posterior distribuição.

Diante do exposto, recomenda-se a adoção de forma mais apropriada de acondicionamento das saladas, mediante a utilização de recipientes plásticos rígidos próprios para alimentos, dotados de tampa, devidamente higienizados e que permitam melhor vedação, proteção e conservação dos alimentos, garantindo condições adequadas de armazenamento, transporte e distribuição, como por exemplo:

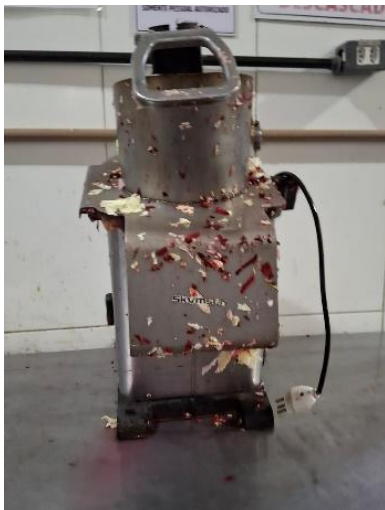
## DA HIGIENE DA COZINHA

Durante a inspeção realizada na **área de preparo** da cozinha, observou-se que os espaços de circulação utilizados pelos funcionários apresentavam aparência superficialmente limpa, especialmente na área central destinada ao trânsito de pessoas. Contudo, ao proceder a uma observação mais detalhada dos equipamentos e superfícies utilizados na preparação dos alimentos, foram identificadas condições inadequadas de higiene em determinados utensílios e estruturas do ambiente.

Entre os equipamentos inspecionados, foi identificado um aparelho utilizado para o corte de hortaliças, como repolho e beterraba, que se encontrava visivelmente coberto por resíduos de alimentos, apresentando significativa quantidade de vegetais aderidos à sua superfície. A forma como os resíduos estavam acumulados indicava **possível ausência de higienização adequada durante ou após o processo de manipulação dos alimentos**.

Ao observar a área localizada sob a mesa de trabalho, constatou-se a presença de acúmulo significativo de sujeira com aspecto gorduroso, formando uma espécie de crosta aderida ao piso e às estruturas inferiores do mobiliário. A aparência da sujeira indicava que a limpeza realizada no local possivelmente ocorre de forma predominantemente superficial, sem alcançar as áreas inferiores dos equipamentos e mobiliários, onde resíduos orgânicos tendem a se acumular ao longo do tempo.

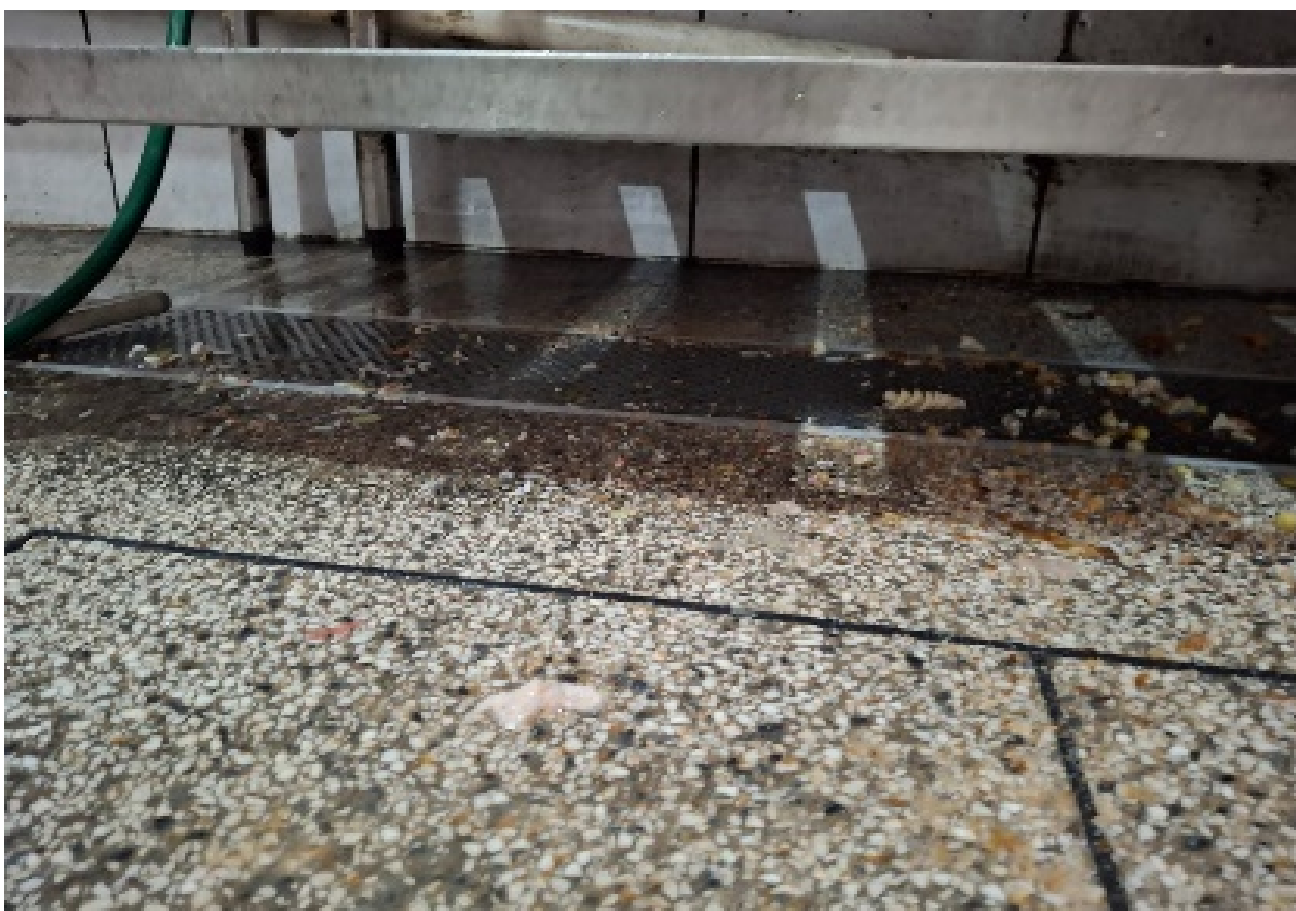
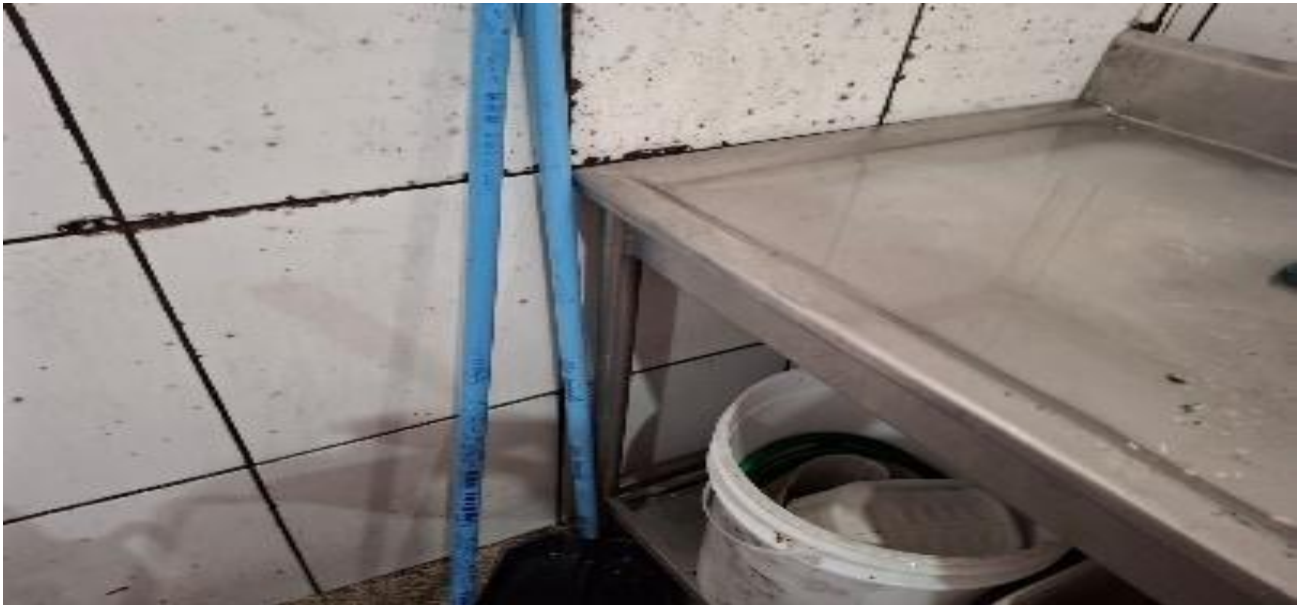
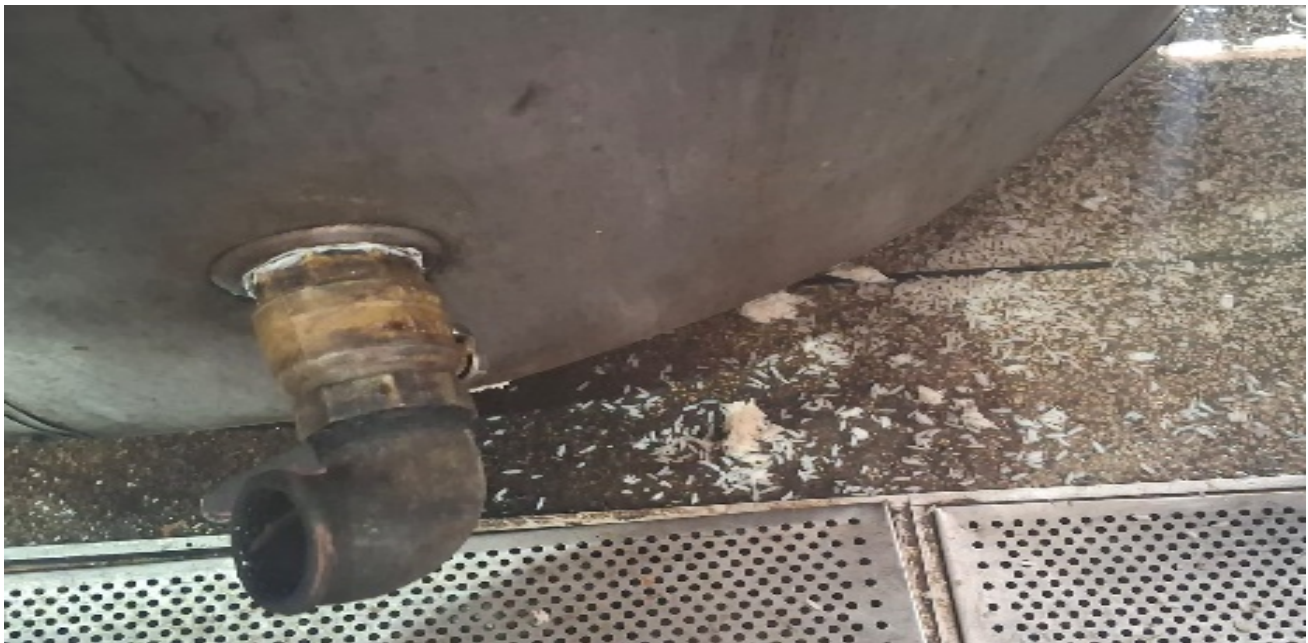
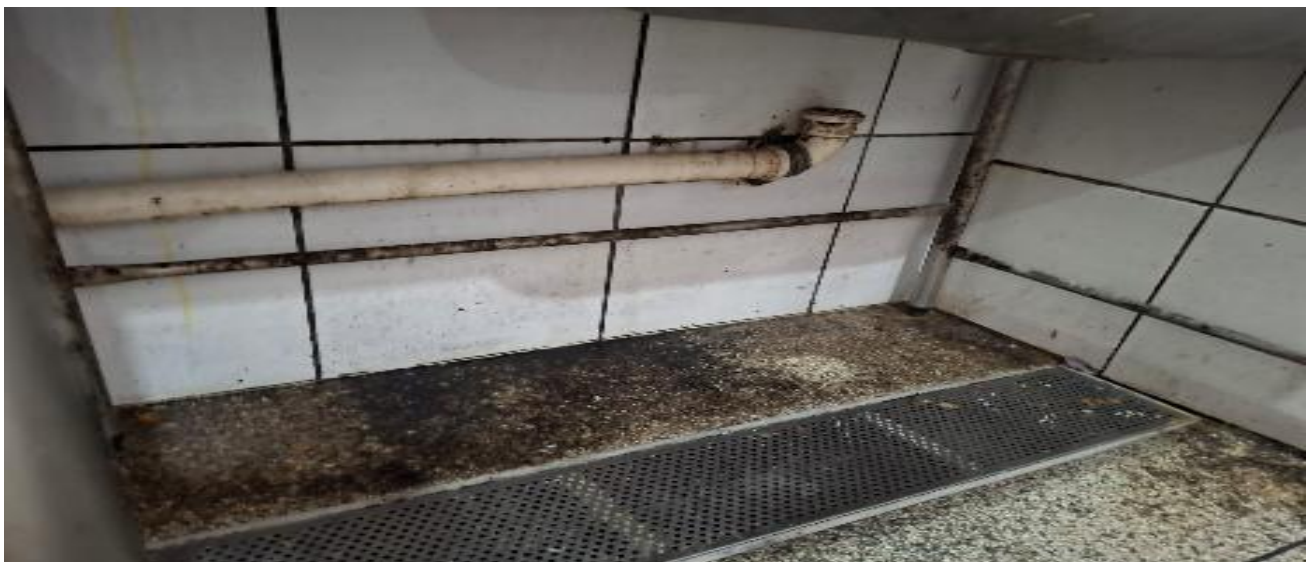
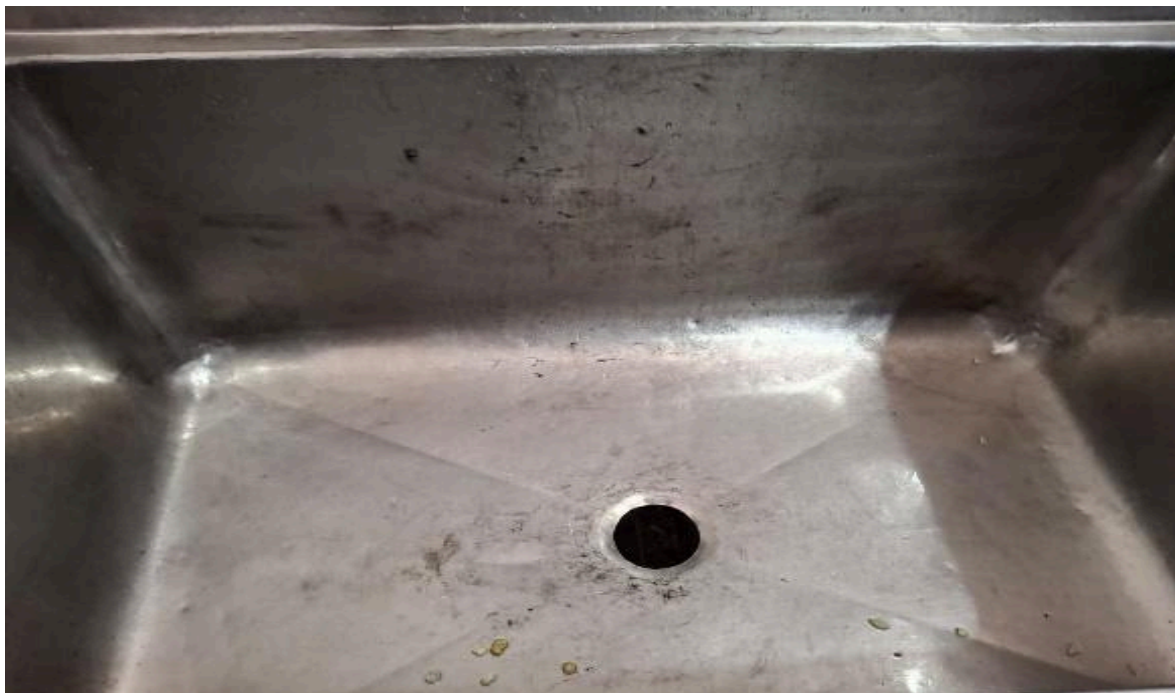
## **DAS PIAS E SUA HIGIENIZAÇÃO**

Durante a inspeção foi observada a presença de uma pia de alumínio que apresentava acúmulo visível de sujeira, com aparência de falta de higienização adequada por período prolongado. A superfície da pia demonstrava sinais de incrustação de resíduos, indicando que o equipamento possivelmente não vinha sendo submetido a processos regulares de limpeza profunda ou abrasiva, procedimento necessário para remoção de gordura e resíduos orgânicos aderidos.

Ao proceder à verificação da área localizada embaixo da pia, como se pode ver nas imagens acima, constatou-se a presença de crostas de sujeira acumulada, além de resíduos de alimentos espalhados pelo piso. Foram observados restos de comida no chão e grãos de arroz aderidos à parede, evidenciando falhas no processo de limpeza e higienização do ambiente.

O piso da área apresentava acúmulo de gordura e óleo impregnado, especialmente nas regiões inferiores e de difícil acesso, o que indica que a higienização do local pode estar sendo realizada apenas de forma superficial, sem alcançar áreas críticas onde ocorre maior acúmulo de resíduos.

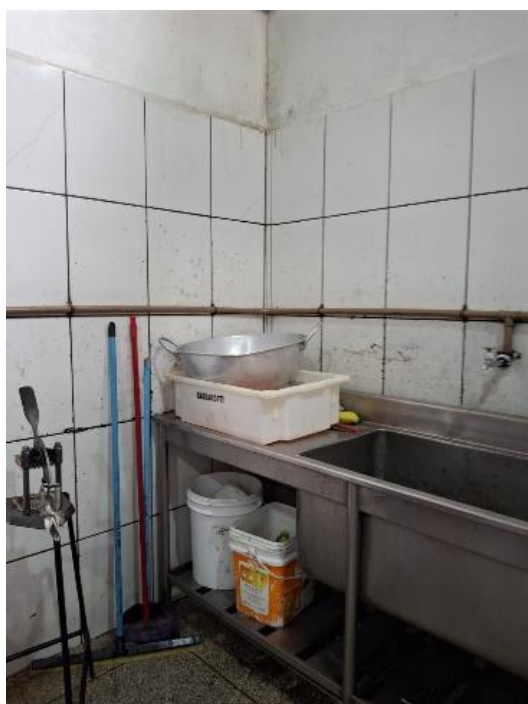
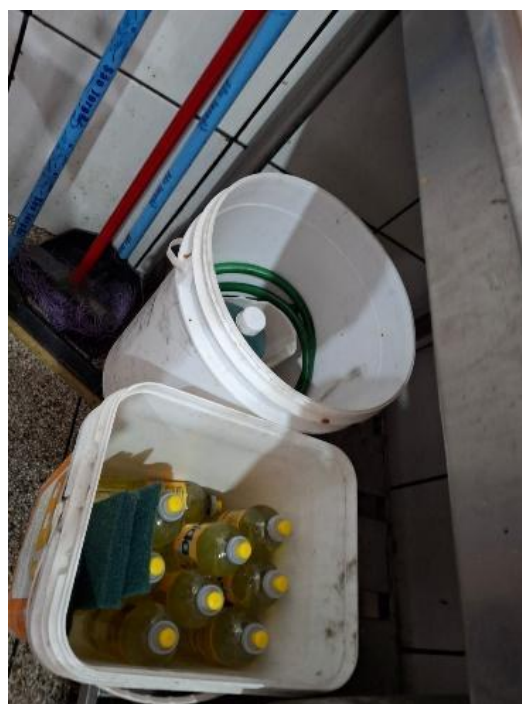
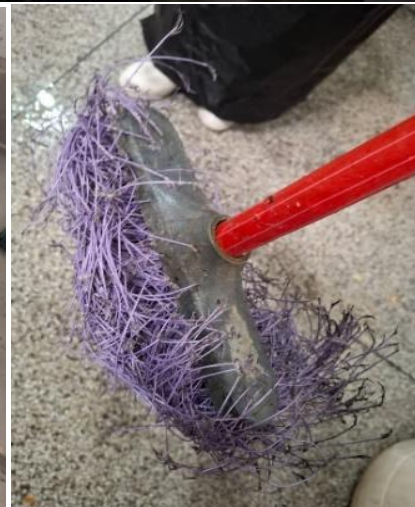
## DOS PRODUTOS DE LIMPEZA

Embora estabelecimentos que manipulam alimentos sejam legalmente obrigados a observar as normas de Boas Práticas Sanitárias, verificou-se, durante a inspeção, que diversas situações observadas no ambiente da cozinha indicam possível descumprimento das exigências sanitárias estabelecidas na legislação vigente.

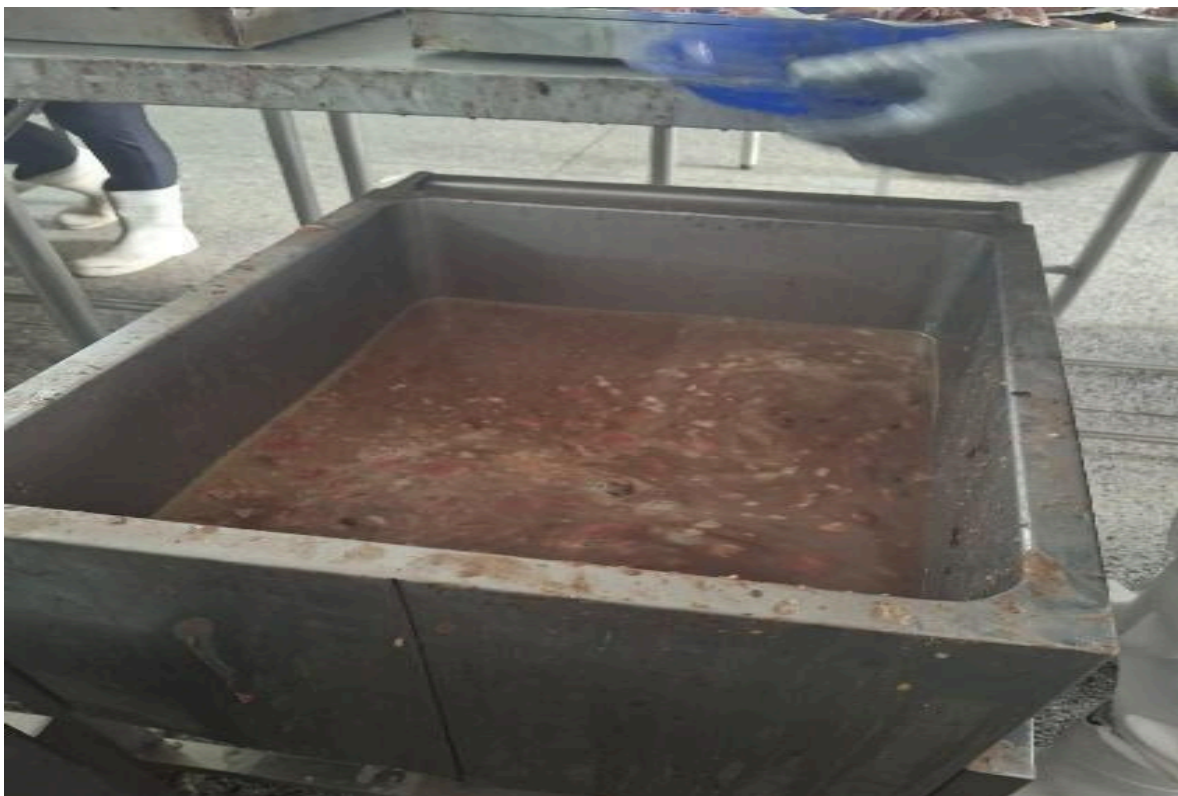
## DO FEIJÃO

Durante a inspeção, constatou-se que, naquele dia, estava sendo preparada uma feijoada para consumo. Embora a perita tenha realizado a degustação do feijão e atestado que o alimento apresentava sabor adequado no momento da avaliação, a situação gerou **preocupação sanitária e nutricional**, tendo em vista relatos de que, no dia anterior, pessoas privadas de liberdade teriam apresentado **mal-estar intestinal** após o consumo das refeições fornecidas pela empresa.

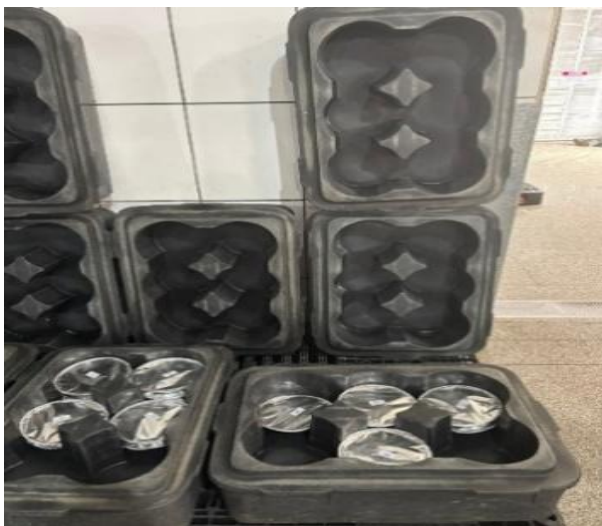
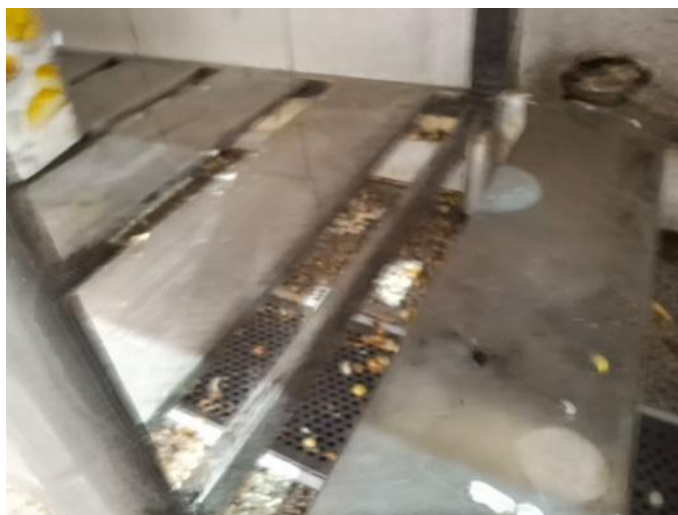
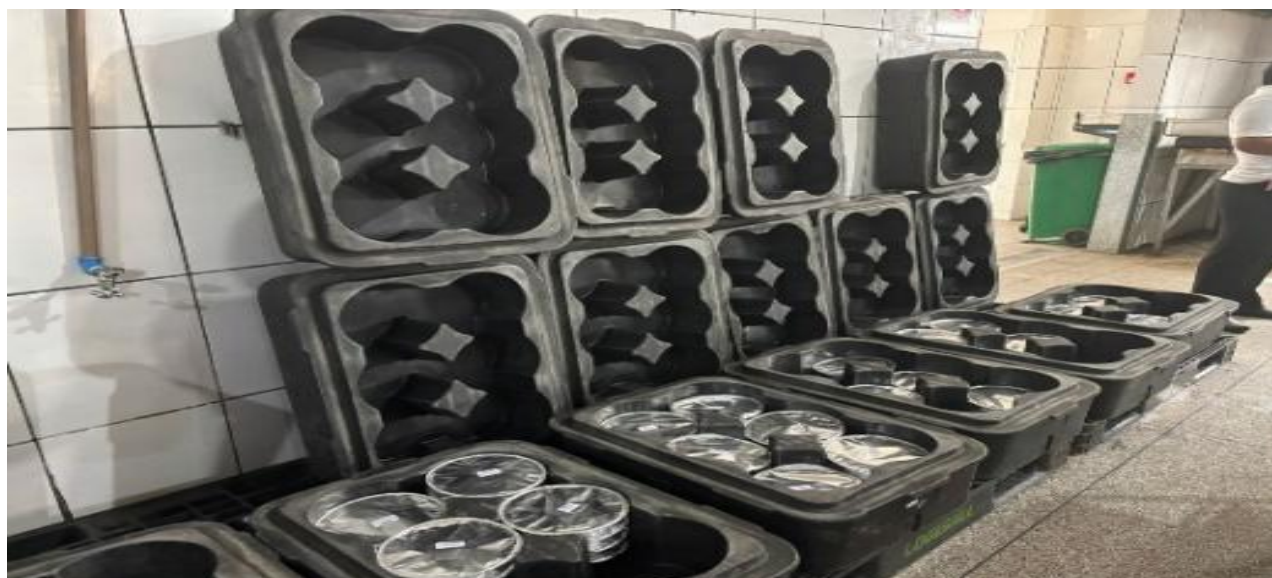
## ESTRADO PARA APOIO DAS MARMITAS NO CHÃO

Durante a inspeção foi constatado que a área localizada abaixo do estrado apresentava acúmulo significativo de sujeira e restos de alimentos, com indícios de resíduos antigos, evidenciando ausência de higienização adequada nessas regiões de difícil acesso.

Observou-se também a presença de um ralo no local, o qual pode favorecer o acesso e a circulação de pragas urbanas, como baratas e outros vetores, especialmente quando associado à presença de resíduos orgânicos e acúmulo de sujeira. Ambientes nessas condições tornam-se propícios à proliferação de microrganismos, podendo facilitar a disseminação de bactérias, fungos e outros agentes contaminantes.

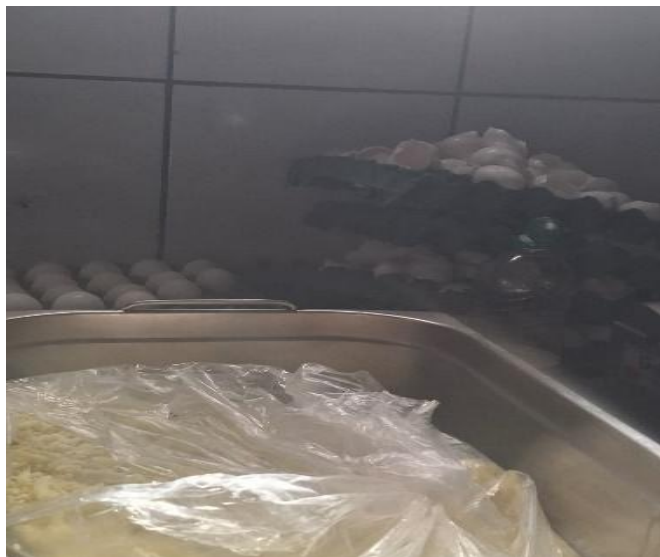
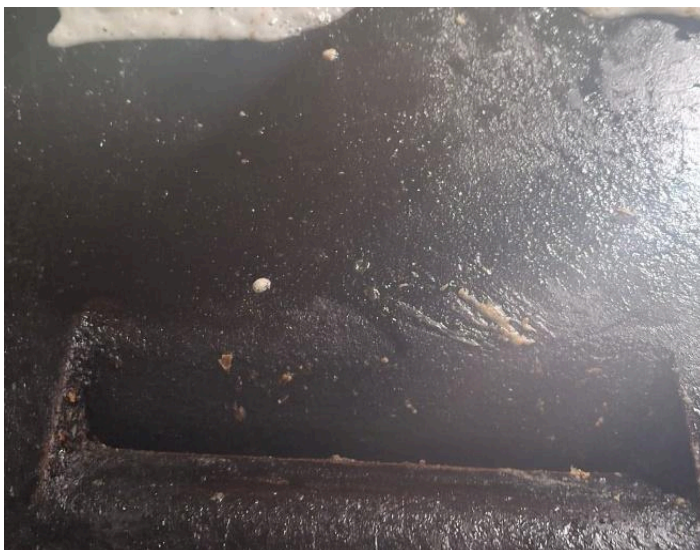
## FRITADEIRA ELÉTRICA

Durante a vistoria realizada, constatou-se que uma funcionária executava a fritura de ovos utilizando uma frigideira elétrica. Contudo, o equipamento apresentava condições inadequadas de higienização, com aparência de acúmulo de sujeira e resíduos, indicando que possivelmente não vinha sendo submetido a limpeza adequada e periódica.

Verificou-se a presença de crostas de gordura aderidas à superfície da frigideira, sugerindo acúmulo de resíduos provenientes de preparações anteriores. Tal condição evidencia falha nos procedimentos de higienização, uma vez que equipamentos utilizados na manipulação de alimentos devem ser mantidos limpos, desengordurados e em condições sanitárias adequadas de uso.

O acúmulo de gordura velha e resíduos carbonizados em utensílios de cocção representa risco à saúde, pois pode favorecer a formação de substâncias potencialmente tóxicas, além de comprometer a qualidade do alimento preparado. A permanência de óleo degradado pode resultar na ingestão de compostos prejudiciais ao organismo, associados a distúrbios gastrointestinais,

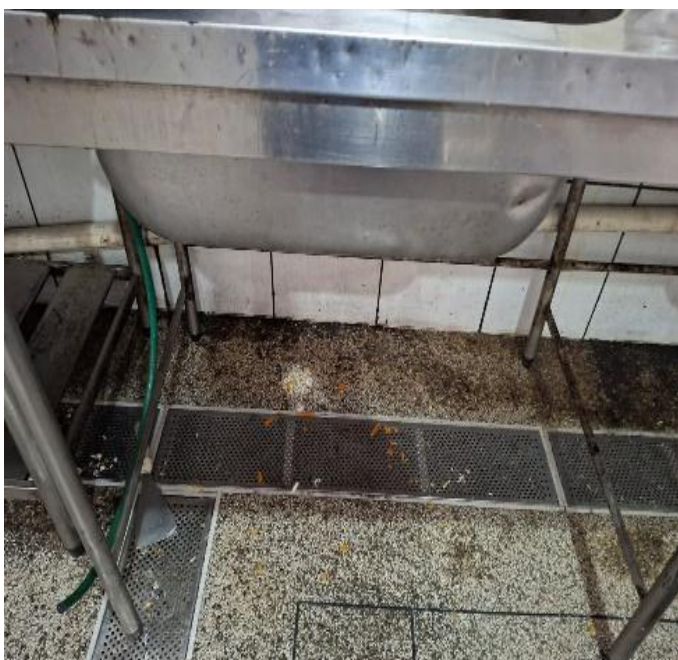
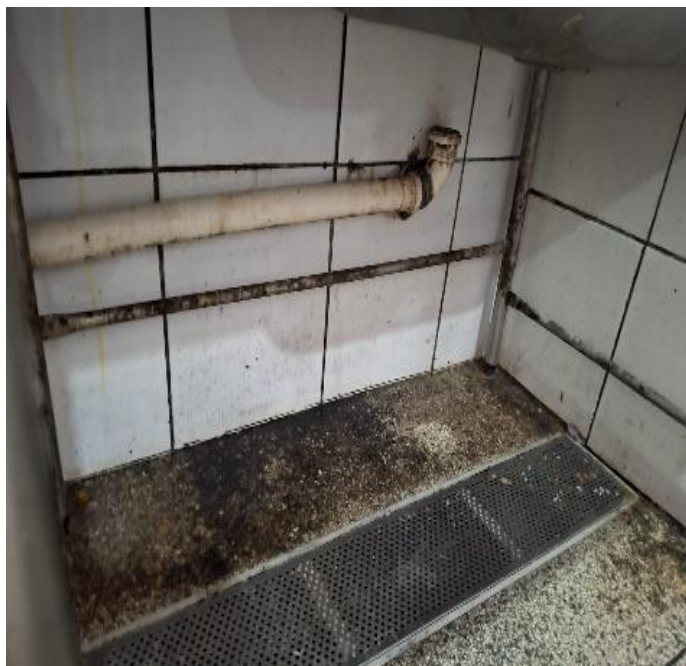
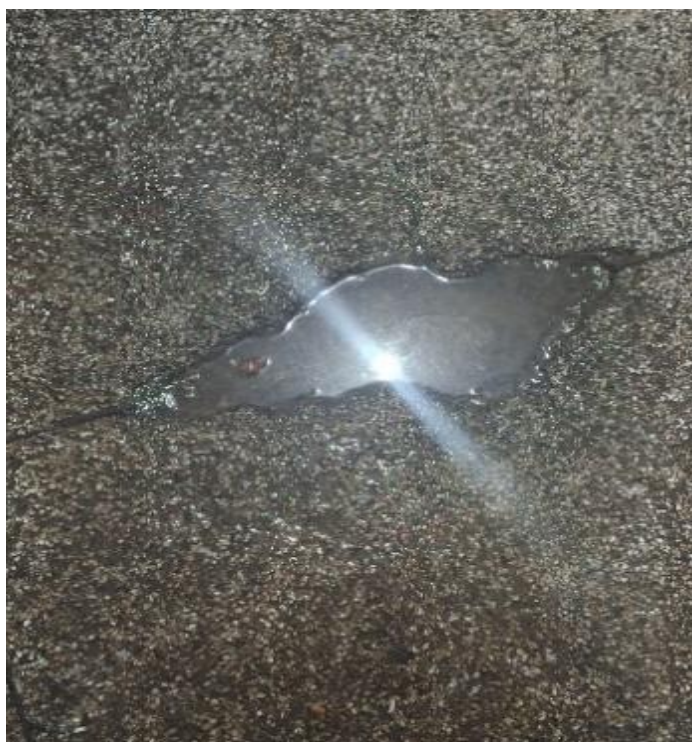
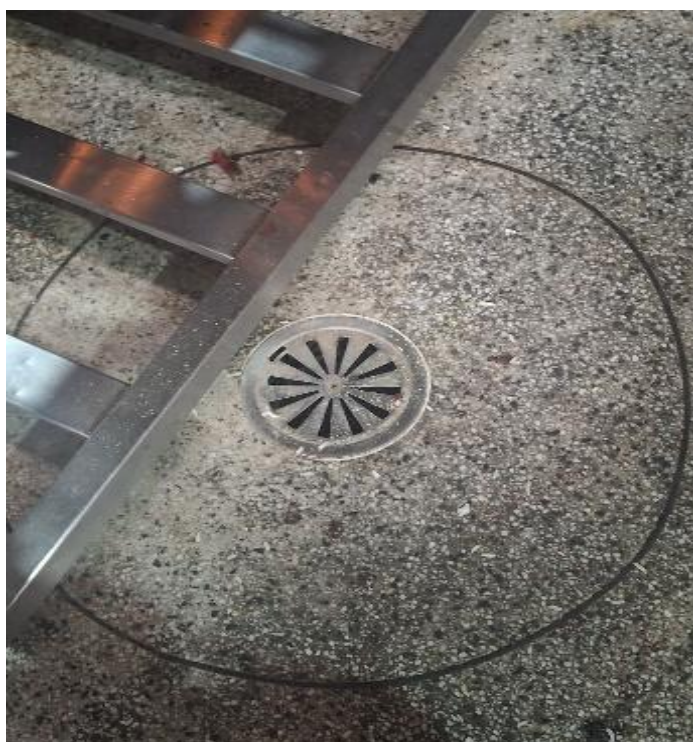
## **RALO DENTRO DA COZINHA**

A cozinha apresentava estrutura ampla, equipada com diversos fogões; contudo, foram identificadas não conformidades relacionadas às condições de higiene e segurança do ambiente. No centro do setor, abaixo de um dos fogões, foi constatada a presença de ralo no piso, bem como a existência de outros ralos localizados em diferentes pontos da cozinha, inclusive sob pias, possivelmente destinados ao escoamento de água.

Entretanto, verificou-se que o piso se encontrava molhado em grande parte da área, com acúmulo de água e, em alguns pontos, presença de gordura, formando pequenas poças. Tal condição representa risco de acidentes, especialmente quedas, agravado pelo fato de que nem todos os funcionários faziam uso adequado de Equipamentos de Proteção Individual (EPIs) no momento da inspeção.

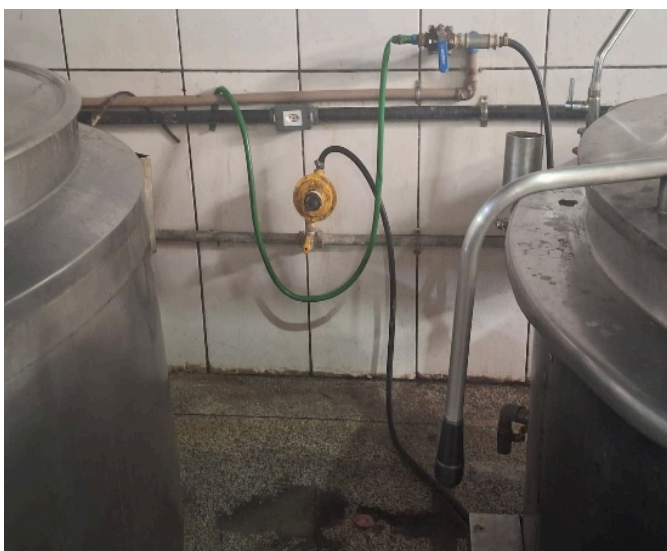
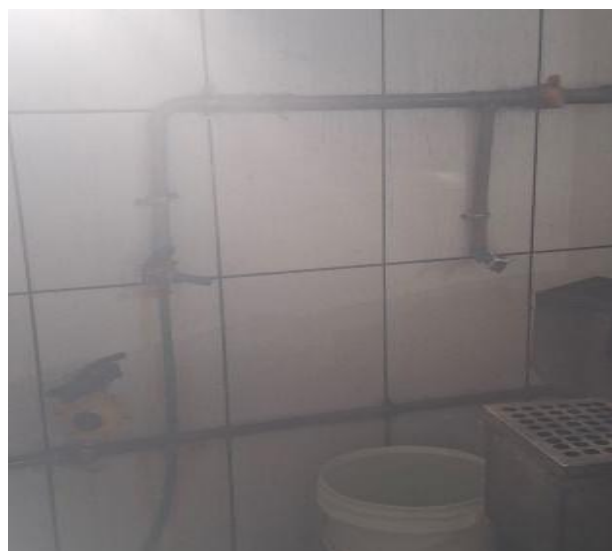
## VAZAMENTO DE ÁGUA

No ato da inspeção, foi identificado vazamento de água entre dois fogões, sendo que a água gotejava continuamente para o interior de um balde posicionado no local. Ao ser questionado sobre a situação, o funcionário informou que tal condição é recorrente, afirmando que “sempre foi assim”.

Em seguida, ao ser indagada, a nutricionista responsável relatou que o vazamento estaria relacionado à variação de temperatura do ambiente e dos equipamentos, acrescentando que o Corpo de Bombeiros já havia realizado vistoria no local, contudo, a situação permanecia inalterada até o momento da inspeção.

A permanência do vazamento, sem a devida correção, evidencia falha na manutenção predial e na gestão de riscos, contrariando normas técnicas de segurança e podendo resultar em acidentes graves, inclusive incêndios, além de comprometer as condições sanitárias do ambiente

Dessa forma, torna-se imprescindível a adoção imediata de medidas corretivas, com a eliminação do vazamento, revisão das instalações e adequação do ambiente às normas de segurança e higiene, garantindo a integridade física dos trabalhadores e a conformidade do estabelecimento com a legislação vigente.

11. Corrigir imediatamente o vazamento de água identificado no interior da cozinha, especialmente nas proximidades de equipamentos elétricos, eliminando riscos de acidentes elétricos e garantindo condições adequadas de segurança no ambiente de trabalho.
