## RELATÓRIO DE FISCALIZAÇÃO

### ROTEIRO DE INSPEÇÃO PARA CREDENCIAMENTO NO PROGRAMA PRATO FÁCIL

1. DADOS DE IDENTIFICAÇÃO				
Processo nº: 0026.005682/2023-53				
Nome/Razão Social: Empório e Empório Comercio LTDA				
CNPJ nº: 26.315.326/0002-82				
Endereço: Av. Aracajú n.º 2062		Bairro: São Pedro		
Município: Ji-Paraná	CEP: 76.913-594	Fone:		
Responsável: Wanderson Alexandre				
Área de Abrangência:				
<input checked="" type="checkbox"/> Residencial				
<input type="checkbox"/> Industrial				
<input type="checkbox"/> Rural

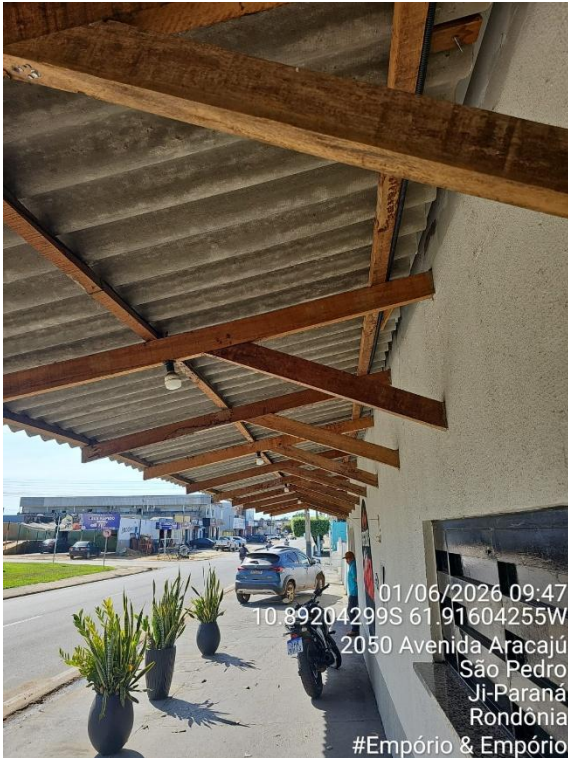
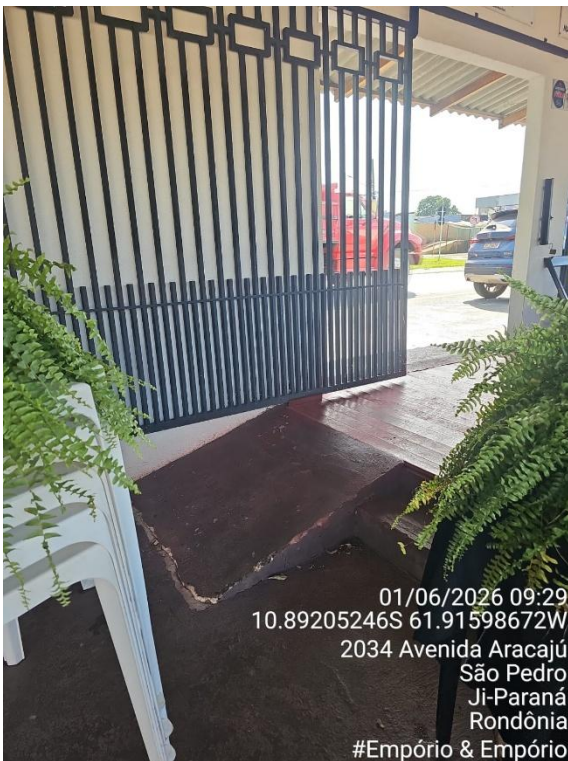
Imagem 05 e 06 - Área de preparo, manipulação e armazenamento.

**Item 2.8 Rampas com inclinação igual ou menor que 8,33% imóveis novos e 12,5% para imóveis existentes. (item 6.6 – NBR 9050/20).**

Identificou-se que a rampa interna de acesso do restaurante apresenta inclinação aproximada de 22%, valor superior ao limite máximo permitido pela NBR 9050/2020 para edificações existentes, comprometendo a acessibilidade e a segurança dos usuários, especialmente pessoas com mobilidade reduzida ou em cadeira de rodas. Adicionalmente, não foi identificado rebaixamento de guia (rampa de acesso) na calçada do entorno da edificação, dificultando o acesso seguro e autônomo ao estabelecimento.

6.6.2.2 Em reformas, quando esgotadas as possibilidades de soluções que atendam integralmente à Tabela 4, podem ser utilizadas inclinações superiores a 8,33 % (1:12) até 12,5 % (1:8), conforme a Tabela 5.

**Solução:** Adequar a rampa interna, reduzindo sua inclinação aos parâmetros estabelecidos pela NBR 9050/2020. Providenciar também a execução de rebaixamento de guia na calçada de acesso ao estabelecimento, conforme critérios normativos de acessibilidade, assegurando rota acessível contínua entre a via pública e a edificação.

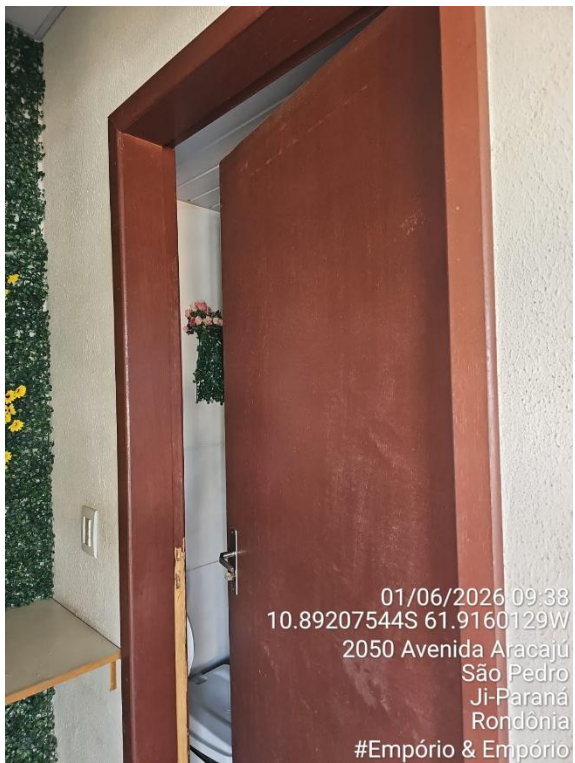
Imagem 07 - Área de preparo, manipulação e armazenamento.

**Item 3.1 Instalações sanitárias convencionais: Portas externas com fechamento automático. (Item 4.1.12 RDC 2016/04). 4.1.12**

Na data da visita verificou-se que a Instalação Sanitária não possuía sistema de fechamento automático, situação em desacordo com os parâmetros normativo:

4.1.12 As instalações sanitárias e os vestiários não devem se comunicar diretamente com a área de preparação e armazenamento de alimentos ou refeitórios, devendo ser mantidos organizados e em adequado estado de conservação. As portas externas devem ser dotadas de fechamento automático.

**Solução:** Instalar molas hidráulicas ou dobradiças com mecanismo de fechamento automático; caso a porta não suporte molas hidráulicas, substituir por modelos compatíveis

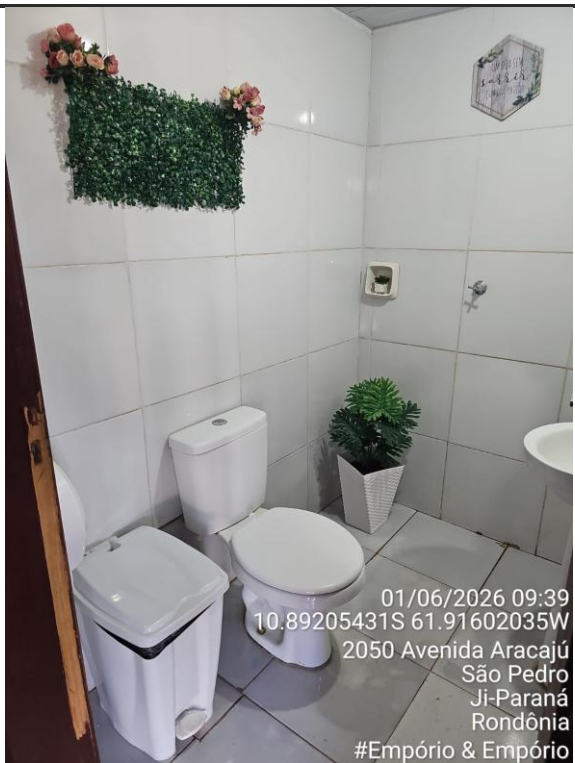
**Item 3.3 a 3.7 – Banheiro PCD:**

Na data da vistoria verificou-se que o estabelecimento não dispõe, no momento, de instalação sanitária acessível em funcionamento, contando apenas com sanitários convencionais, em desacordo com a NBR 9050/2020.

**Solução:** Edificar instalação sanitária acessível, garantindo que a mesma atenda integralmente aos requisitos da NBR 9050/2020. O sanitário deve estar localizado em rota acessível e em plenas condições de uso.

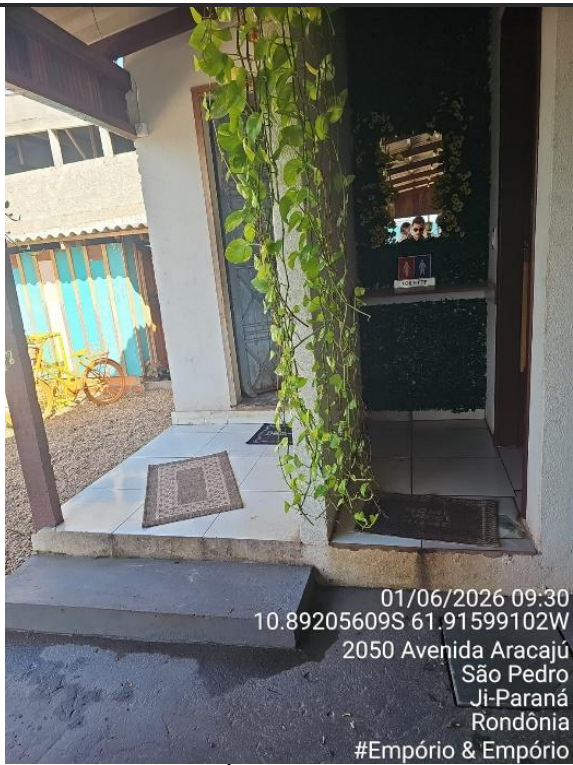
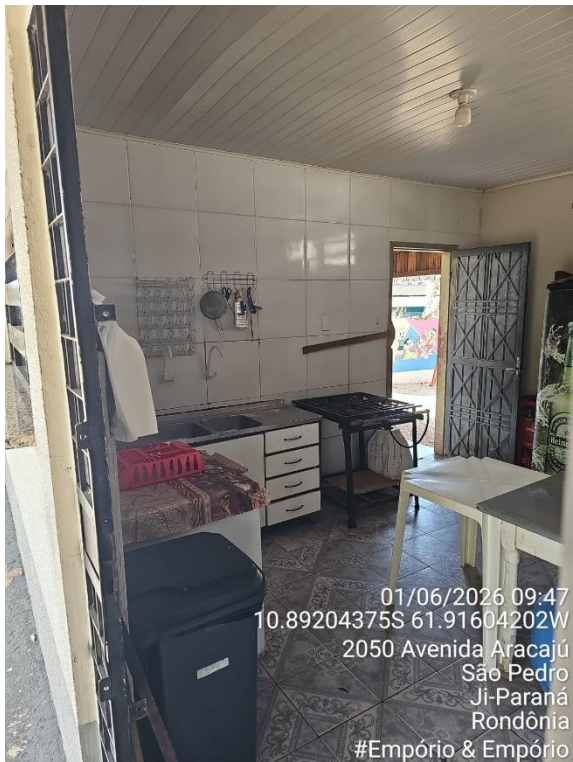
Imagens 08 e 09 - Área de preparo, manipulação e armazenamento.

#### 4.2 Portas, janelas e exaustores com fechamento automático e telas milimetradas:

As portas de entrada da cozinha e demais acessos para a área externa não possuem dispositivos de fechamento automático. Adicionalmente, foram identificadas janelas sem tela de proteção e janelas com vidros quebrados, comprometendo a vedação do ambiente. Tais condições favorecem a entrada de insetos e roedores, em desacordo com os requisitos higiênico-sanitários da RDC 216/2004.

4.1.4 As portas e as janelas devem ser mantidas ajustadas aos batentes. As portas da área de preparação e armazenamento de alimentos devem ser dotadas de fechamento automático. As aberturas externas das áreas de armazenamento e preparação de alimentos, inclusive o sistema de exaustão, devem ser providas de telas milimetradas para impedir o acesso de vetores e pragas urbanas. As telas devem ser removíveis para facilitar a limpeza periódica.

**Solução:** Instalar dispositivos de fechamento automático (molas hidráulicas, dobradiças com retorno ou equivalentes) em todas as portas com acesso ao ambiente externo e na porta da despensa, garantindo vedação adequada. Providenciar a instalação de telas milimetradas removíveis em todas as janelas assegurando integridade e eficiência como barreira.

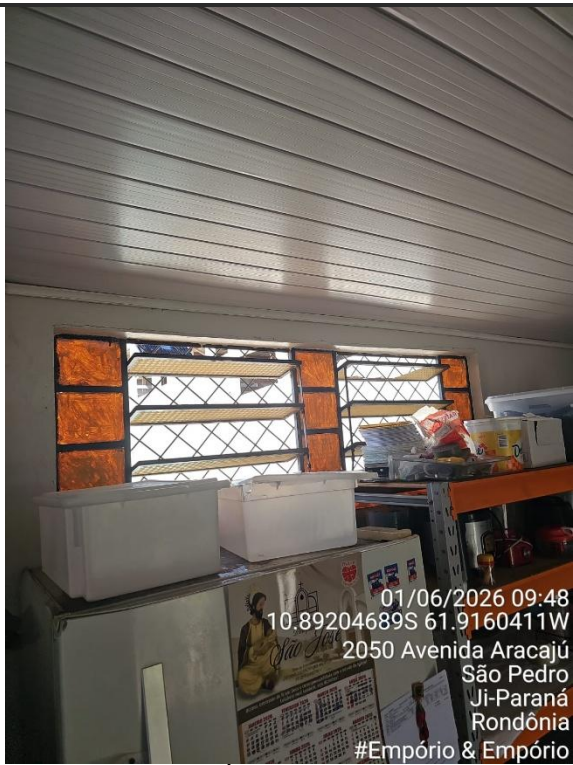
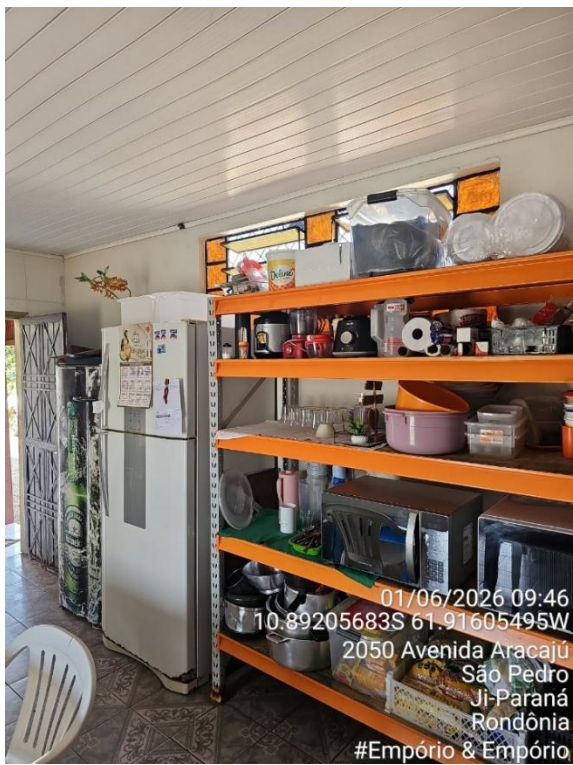
Imagens 10 e 11 - Área de preparo, manipulação e armazenamento.

#### 4.5 Ausência de objetos em desuso e animais:

Foram identificados, na área da cozinha, produtos de limpeza, grades de cerveja, caixa de som e saco de carvão armazenados de forma inadequada. Tais itens são estranhos às atividades de manipulação e armazenamento de alimentos e sua permanência nesses ambientes favorece o risco de contaminação cruzada e compromete as condições higiênico-sanitárias, em desacordo com a RDC 216/2004.

4.1.7 As áreas internas e externas do estabelecimento devem estar livres de objetos em desuso ou estranhos ao ambiente, não sendo permitida a presença de animais.

**Solução:** Providenciar a retirada de objetos estranhos às atividades de manipulação e armazenamento de alimentos das áreas da cozinha e despensa. Manter os ambientes organizados e livres de materiais não pertinentes, garantindo conformidade com a RDC 216/2004.

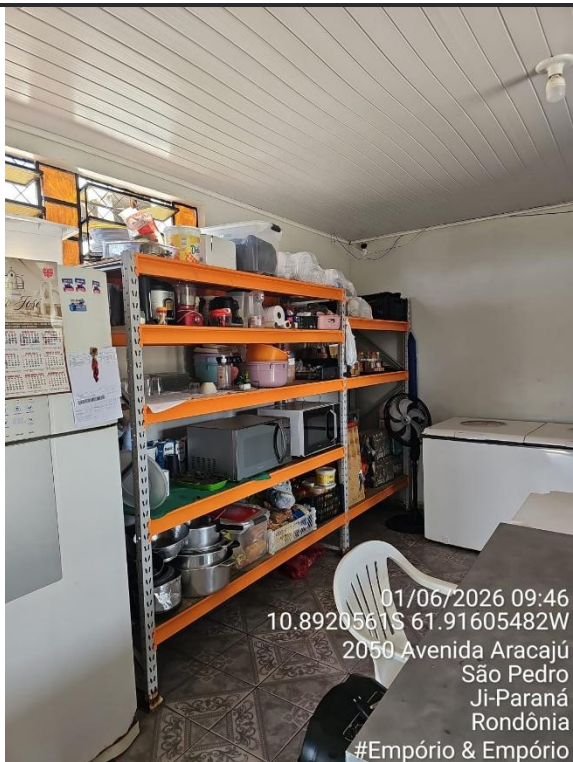
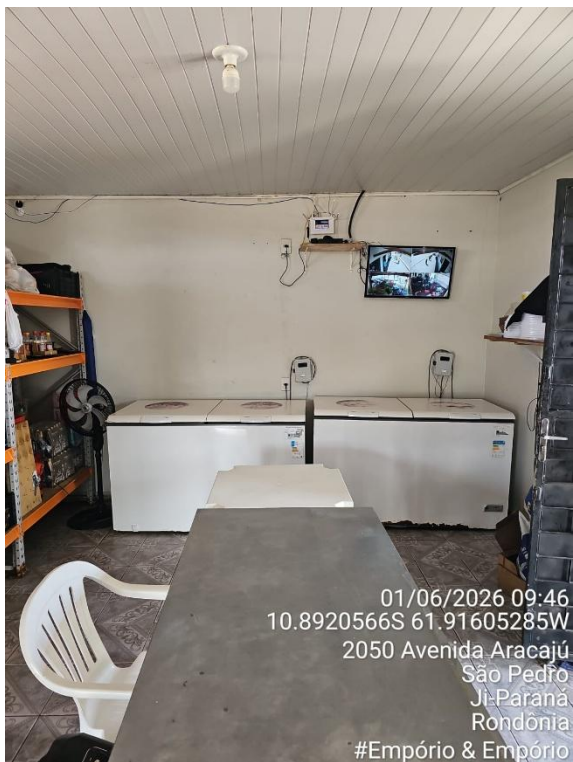
Imagens 12 e 13 - Área de preparo, manipulação e armazenamento.

#### 4.7 Instalações elétricas embutidas ou protegidas em tubulações externas íntegras:

Foram identificadas instalações elétricas em condições inadequadas, como fiação aparente e desorganizadas. Tais condições representam risco à segurança dos usuários e comprometem a integridade do ambiente, além de dificultarem a higienização, em desacordo com as exigências da RDC 216/2004.

4.1.10 4.1.9 As instalações elétricas devem estar embutidas ou protegidas em tubulações externas e íntegras de tal forma a permitir a higienização dos ambientes.

**Solução:** Regularizar a fiação exposta, mediante embutimento ou acondicionamento em eletrodutos/tubulações apropriadas, devidamente fixados e íntegros. As adequações devem garantir segurança, organização das instalações e superfícies que permitam adequada higienização, em conformidade com a RDC 216/2004.

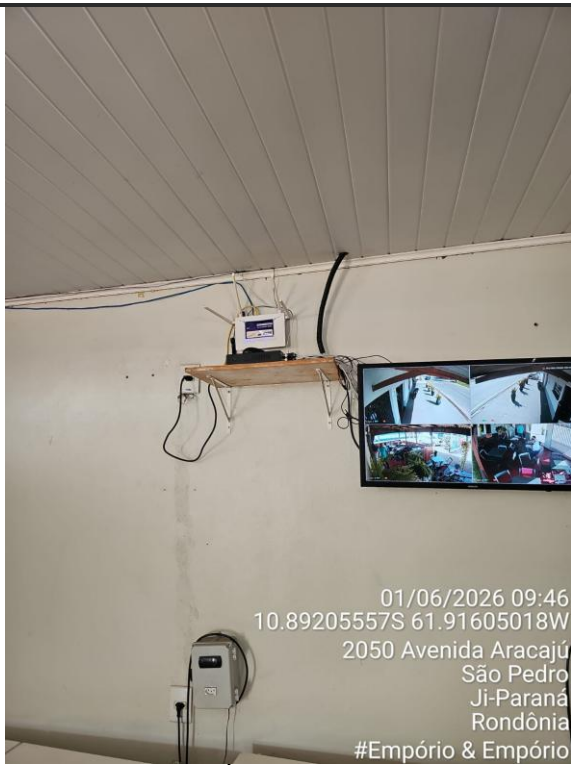
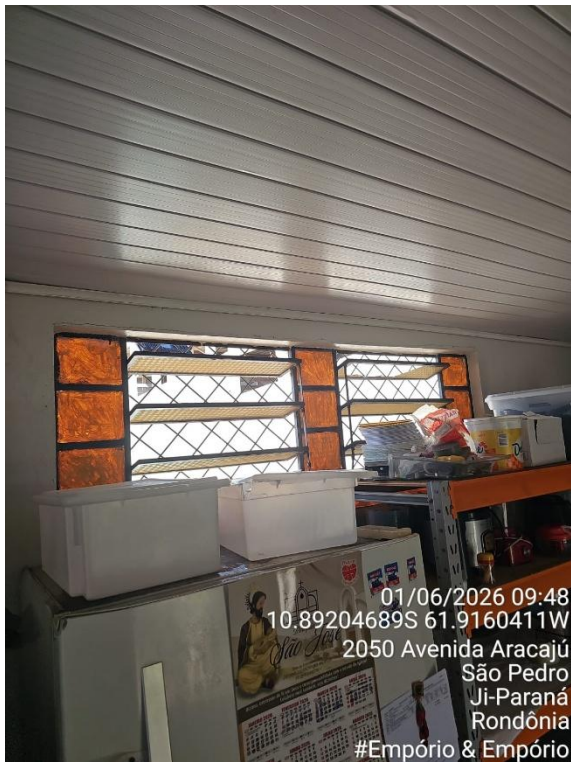
Imagens 14 e 15 - Área de preparo, manipulação e armazenamento.

#### 4.8 Ventilação natural e mecânica adequadas:

Identificou-se que a cozinha dispõe apenas de ventilação natural por meio de janelas, não possuindo sistema de climatização ou ventilação mecânica auxiliar, como exaustores e climatizadores, para promover adequada renovação do ar e controle térmico do ambiente. Tal condição pode favorecer o acúmulo de calor, vapores, fumaça, partículas em suspensão e umidade, comprometendo o conforto térmico, as condições de trabalho e a qualidade higiênico-sanitária do ambiente, em desacordo com o item 4.1.10 da RDC 216/2004.

4.1.10 A ventilação deve garantir a renovação do ar e a manutenção do ambiente livre de fungos, gases, fumaça, pós, partículas em suspensão, condensação de vapores dentre outros que possam comprometer a qualidade higiênico-sanitária do alimento. O fluxo de ar não deve incidir diretamente sobre os alimentos

**Solução:** Providenciar sistema complementar de ventilação e exaustão mecânica na área da cozinha, garantindo adequada renovação do ar, controle de vapores, fumaça, calor e umidade, conforme os parâmetros da RDC 216/2004. Recomenda-se a instalação de exaustores, coifas ou sistema de climatização compatível com a atividade desenvolvida, assegurando que o fluxo de ar não incida diretamente sobre os alimentos e contribua para condições adequadas de conforto térmico e higiene do ambiente.

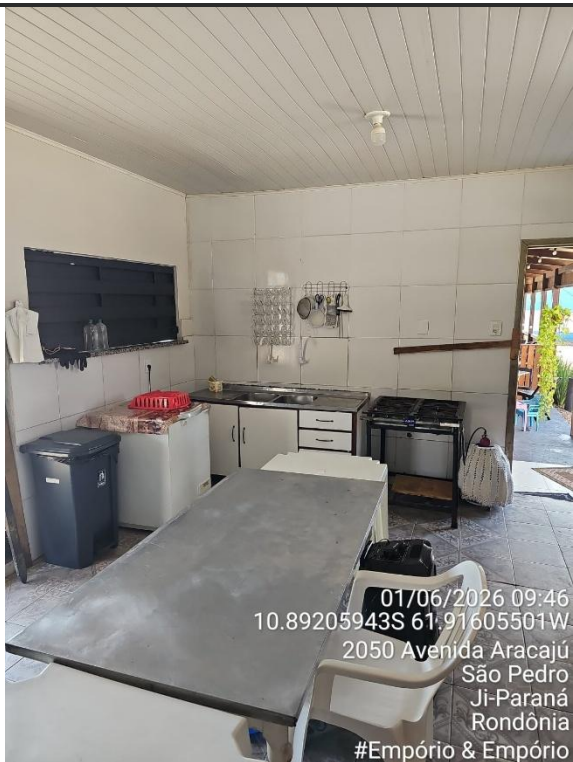
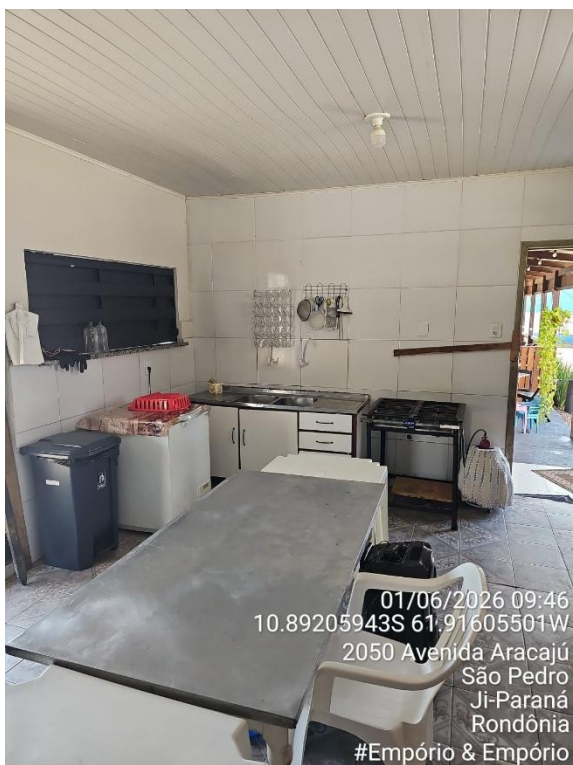
Imagem 18 - Área de preparo, manipulação e armazenamento.

#### 4.10 Lavatórios exclusivos para higienização das mãos na área de manipulação e preparo:

Não foi identificado lavatório exclusivo para higienização das mãos.

4.1.14 Devem existir lavatórios exclusivos para a higiene das mãos na área de manipulação, em posições estratégicas em relação ao fluxo de preparo dos alimentos e em número suficiente de modo a atender toda a área de preparação. Os lavatórios devem possuir sabonete líquido inodoro anti séptico ou sabonete líquido inodoro e produto anti-séptico, toalhas de papel não reciclado ou outro sistema higiênico e seguro de secagem das mãos e coletor de papel, acionado sem contato manual.

**Solução:** Instalar lavatório para o uso exclusivo, com torneiras acionadas por pedal, cotovelo ou mecanismo que proporcione seu fechamento automático. Disponibilizar sabonete líquido, papel toalha e lixeiras com acionamento sem contato manual.

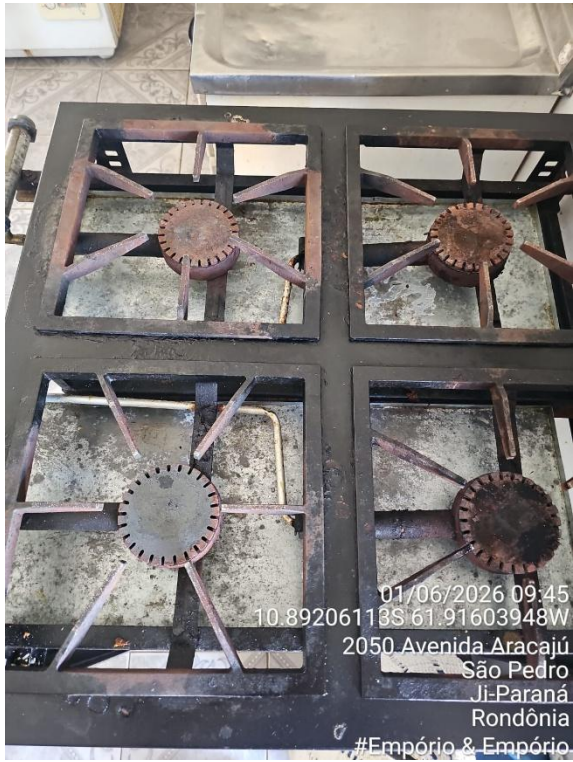
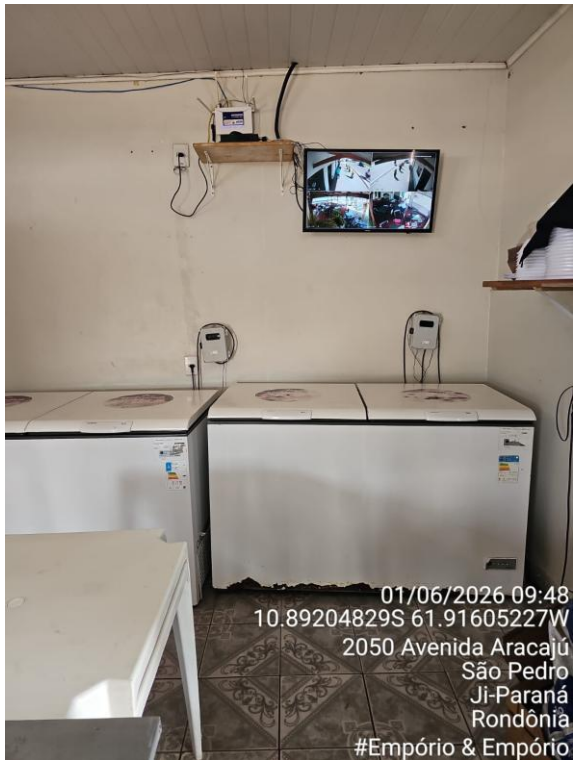
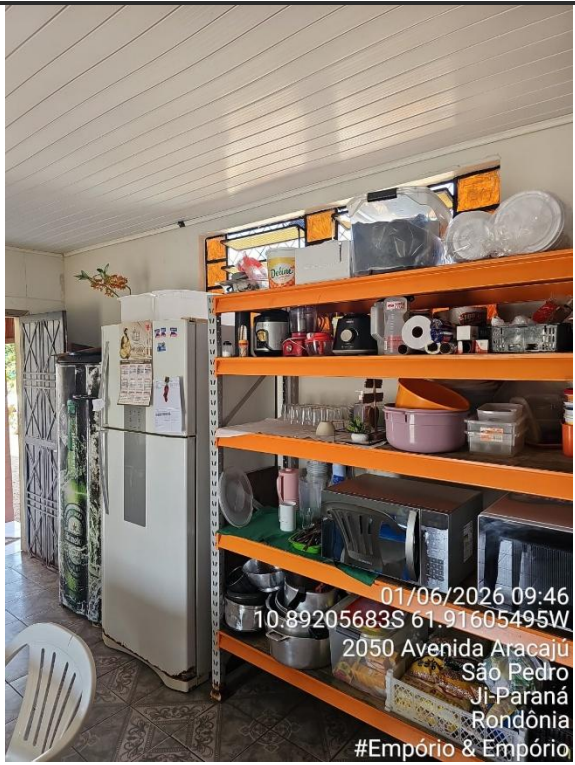
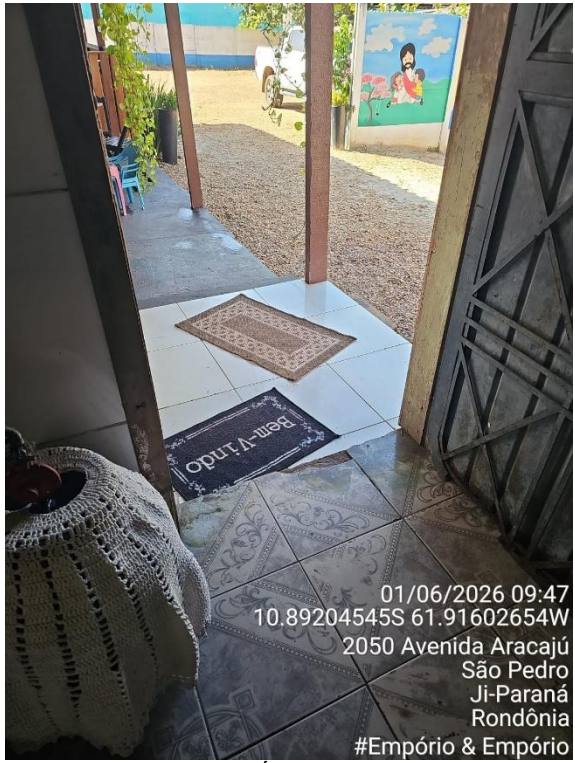
Imagens 19, 20, 21 e 22- Área de preparo, manipulação e armazenamento.

#### 4.11 Equipamentos, móveis e utensílios em adequado estado de conservação, com superfícies lisas, impermeáveis, laváveis e isentas de imperfeições:

Foram identificadas condições inadequadas de conservação e higiene em equipamentos da cozinha, com presença de pontos de corrosão (ferrugem) no freezer, porta de entrada, armários de ferro, geladeira e fogão. Tais condições comprometem a higienização, a integridade das superfícies e podem favorecer a contaminação dos alimentos, em desacordo com a RDC 216/2004.

4.2.1 As instalações, os equipamentos, os móveis e os utensílios devem ser mantidos em condições higiênicas sanitárias apropriadas. As operações de higienização devem ser realizadas por funcionários comprovadamente capacitados e com frequência que garanta a manutenção dessas condições e minimize o risco de contaminação do alimento.

**Solução:** Realizar a limpeza completa do fogão, incluindo remoção de gordura e sujidades acumuladas, adotando rotina periódica de higienização. Quanto ao freezer, geladeira, armários e porta de entrada, providenciar a manutenção corretiva, com tratamento ou eliminação dos pontos de corrosão e recuperação da superfície, garantindo acabamento liso, impermeável e lavável. Caso não seja possível a recuperação adequada, recomenda-se a substituição do equipamento, assegurando conformidade com a RDC 216/2004.

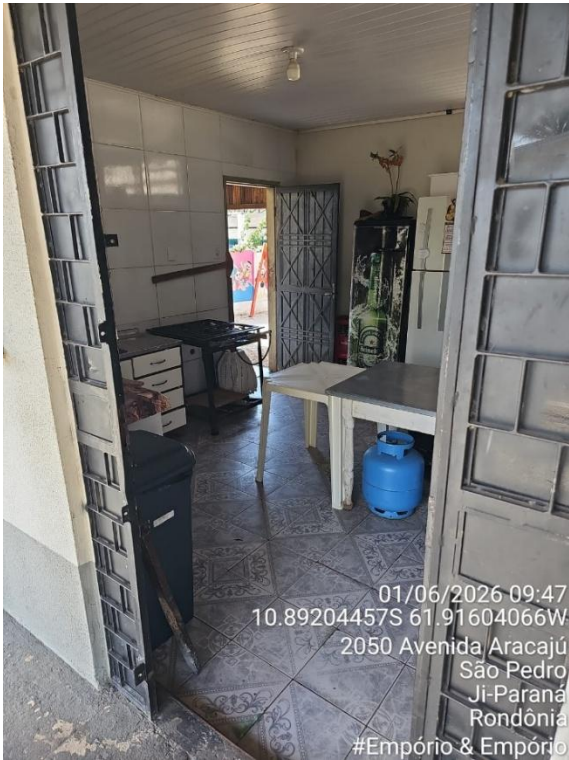
Imagem 23 - Área de preparo, manipulação e armazenamento.

#### 4.12 Recipientes de GLP situados em ambiente externo e ventilável:

Foi identificado que os recipientes GLP estavam localizados dentro da área de manipulação e preparo, em descordo com a IT 28/2023 CBMRO.

5.3.1. Os recipientes transportáveis trocáveis ou abastecidos no local (capacidade volumétrica igual ou inferior a 0,5 m<sup>3</sup>) e os recipientes estacionários de GLP (capacidade volumétrica superior a 0,5 m<sup>3</sup>) devem ser situados no exterior das edificações, em locais ventilados, obedecendo aos afastamentos mínimos constantes nas Tabelas A1, A2, A3, A4 e A5 do Anexo A, exemplificados nos Anexos E, F, G, H e I.

**Solução:** Transferir os botijões ou cilindros de gás para áreas externas, protegidas de intempéries e bem ventiladas; Garantir que o local de armazenamento tenha ventilação permanente, com aberturas na parte inferior e superior.

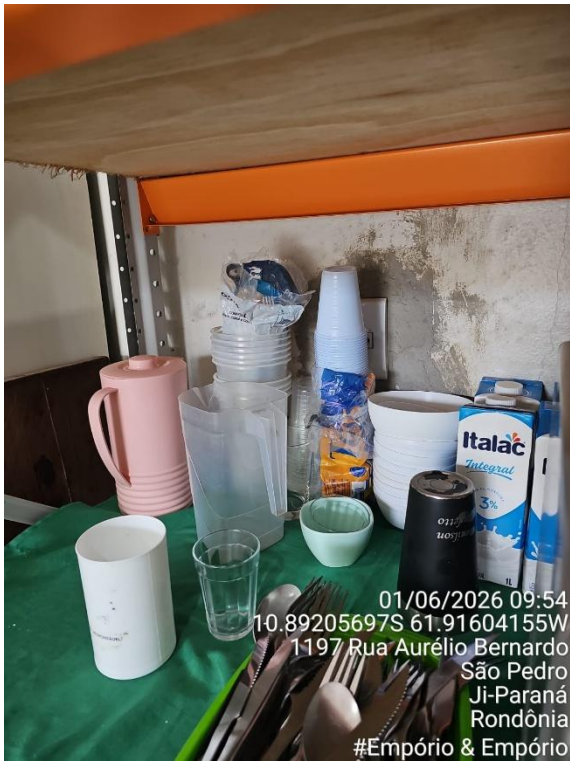
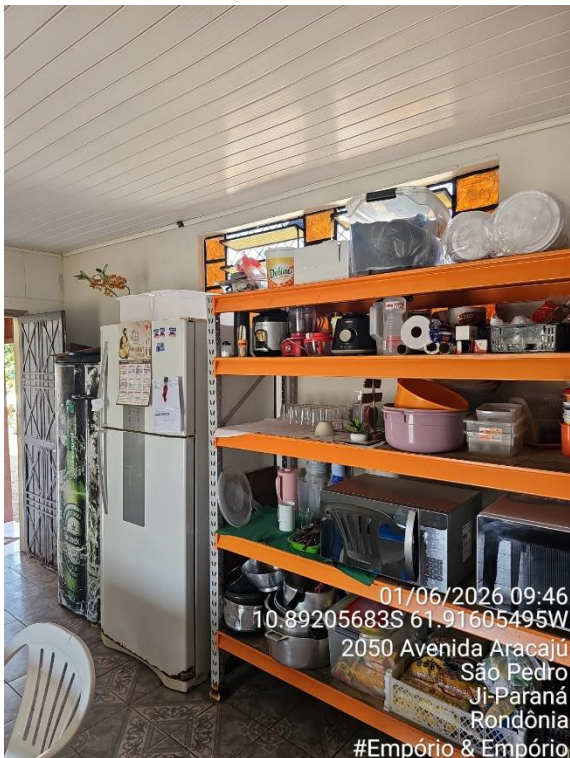
Imagens 25 e 26 - Área de preparo, manipulação e armazenamento.

**Item 6.4 Instalações, móveis e utensílios mantidos em condições higiênico-sanitárias apropriadas:**

Identificou-se, durante a vistoria, que os móveis e utensílios da cozinha não se encontravam em condições higiênico-sanitárias adequadas, apresentando acúmulo de sujidades e pontos de corrosão em algumas superfícies.

**Solução:** Realizar limpeza completa e periódica dos móveis e utensílios da cozinha, removendo sujidades e resíduos acumulados. Providenciar adequado armazenamento, cumprindo os parâmetros sanitários normativos. Caso não seja possível a recuperação adequada dos utensílios e móveis danificados, recomenda-se sua substituição
