## RELATÓRIO DE FISCALIZAÇÃO

### ROTEIRO DE INSPEÇÃO PARA CREDENCIAMENTO NO PROGRAMA PRATO FÁCIL

| 1. DADOS DE IDENTIFICAÇÃO | | | | |
|---|---|---|---|---|
| Nome/razão Social: INTEGRAL RESTAURANTE E CONVENIÊNCIA LTDA | | | | |
| Endereço: Av. Mamoré, nº 1721 | | Bairro: Três Marias | | |

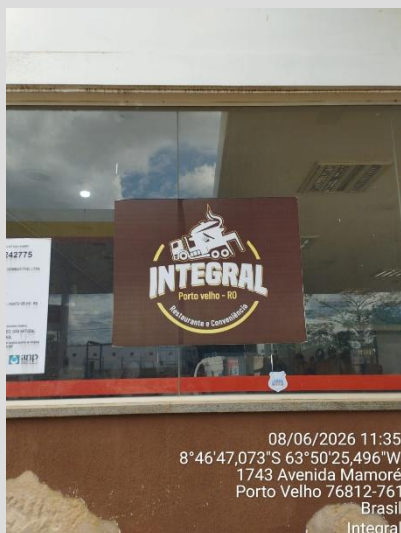
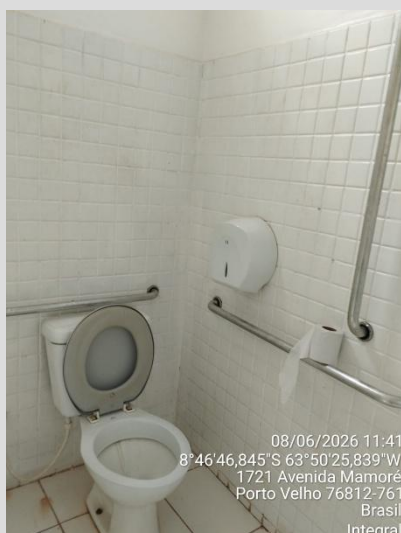
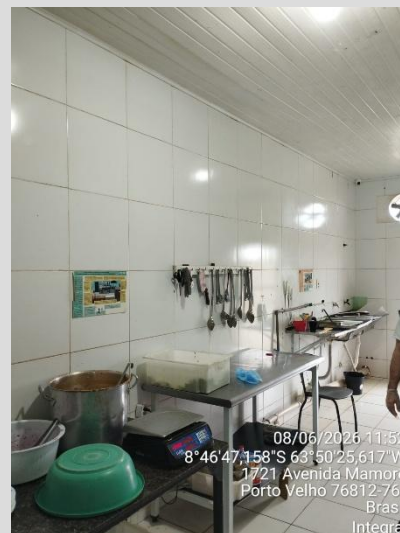
Imagens 01 a 03 – Imagens gerais dos ambientes.

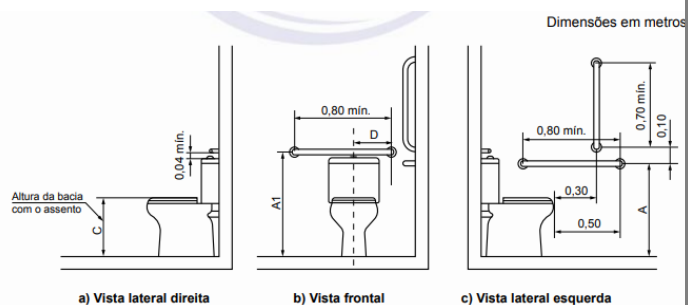
Figura 108 – Bacia com caixa acoplada barras de apoio ao fundo e a 90° na parede lateral – Exemplo C (continua)

**3.7 - Instalação PCD - Barras de apoio, de acordo com as orientações da NBR 9050/20, considerando as características da edificação:** na instalação sanitária PcD do estabelecimento, a barra vertical encontra-se com altura medida a partir do piso maior que o estipulado na NBR 9050/2020, sendo necessário correção, conforme item 7.7.2.3.3:

**Solução:** corrigir altura da barra vertical ao lado do vaso sanitário.

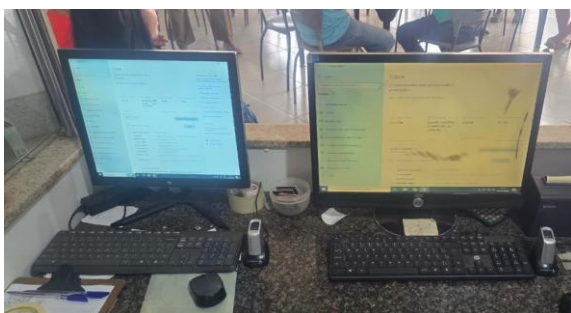
Imagens 09 e 10 – Computadores do estabelecimento.

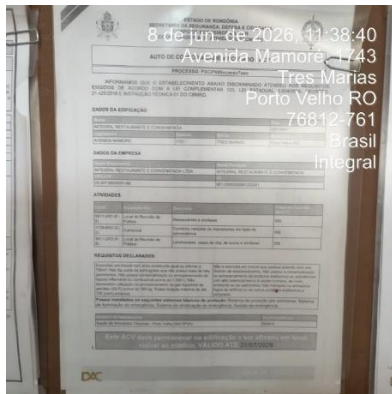
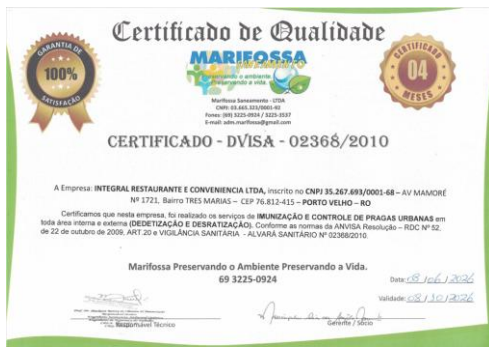
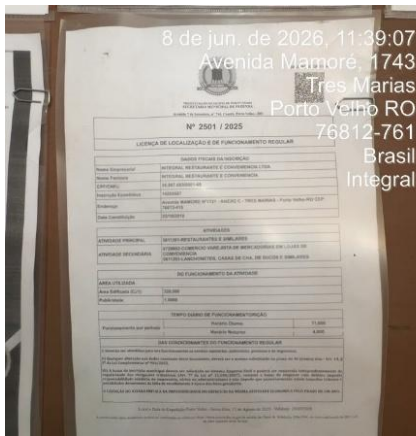
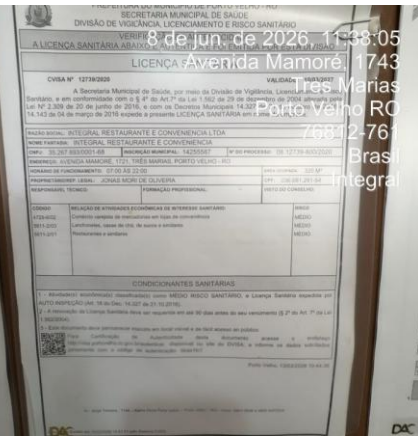
- Alvará expedido pela vigilância sanitária – vencimento em 10/03/2027
- Certificado de controle de pragas urbanas – vencimento em 08/10/2026
- Auto expedido pelo Corpo de Bombeiros – vencimento em 31/07/2026
- Alvará expedido pela prefeitura – vencimento em 29/07/2026

Imagens 11 a 14 – Documentações.
