Relatório de Inspeção Estrutural "Adhoc"

"Unidade Socioeducativa Sentenciada Masculina - Avenida Amazonas, Bairro Escola de Polícia"

**Relatório de Inspeção Estrutural “Adhoc” da Unidade Socioeducativa
Sentenciada Masculina, localizada na Avenida Amazonas, Bairro
Escola de Polícia - Porto Velho/RO**

Porto Velho
Mai de 2023

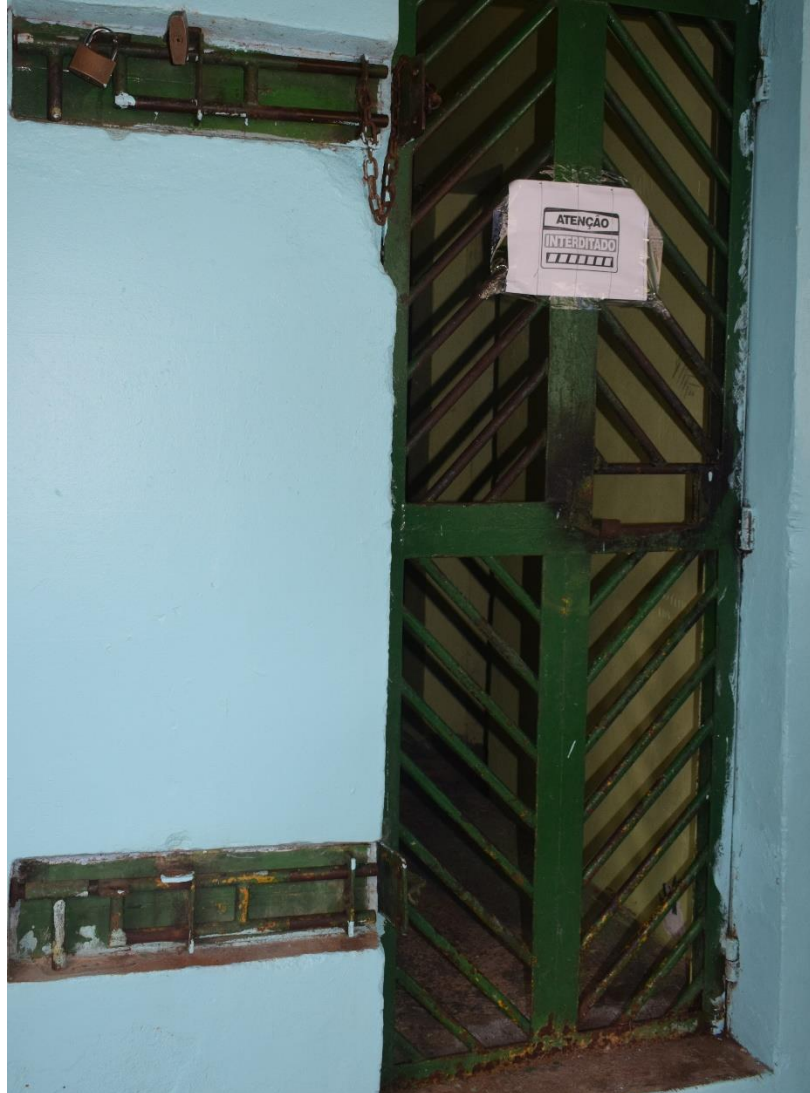
Figura 1 - Esse alojamento não estava sendo ocupado, pois se encontrava interditado em razão de problemas hidráulicos. Foto produzida pelo MEPCT/RO.

- b)** Em seguida, distribui os adolescentes em grupos de dois por alojamento e no máximo três por alojamento. Destacamos que na ocasião da visita do Mecanismo, apenas um alojamento não estava sendo ocupado, pois se encontrava interditado em razão de problemas hidráulicos.

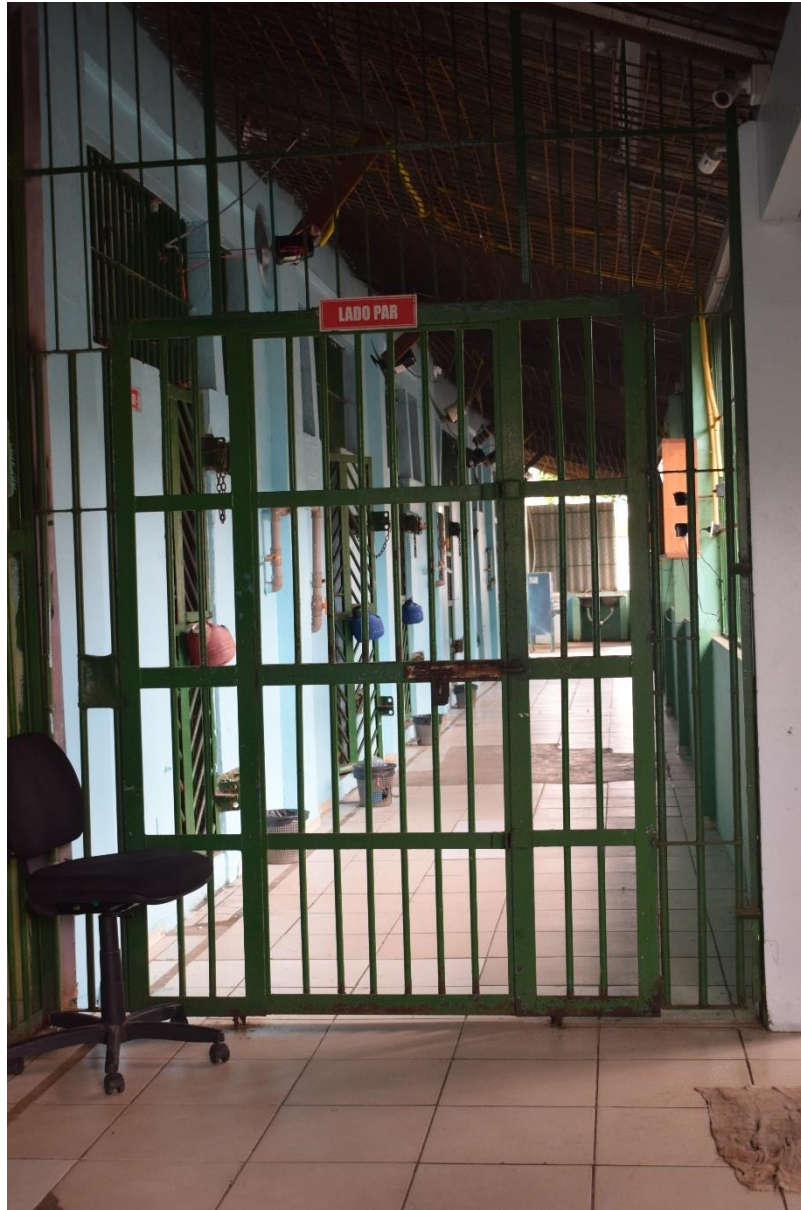
Figura 2 - Acesso aos alojamentos localizados no "Lado Par". Foto produzida pelo MEPCT/RO.

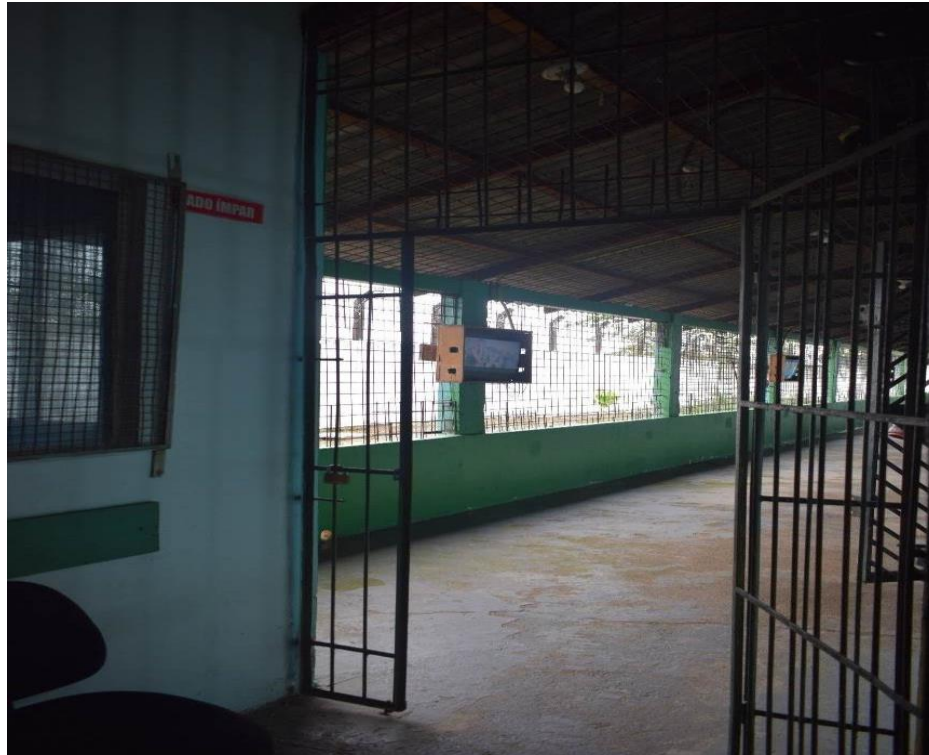
Figura 3 - Acesso aos alojamentos localizados no "Lado Ímpar". Foto produzida pelo MEPCT/RO

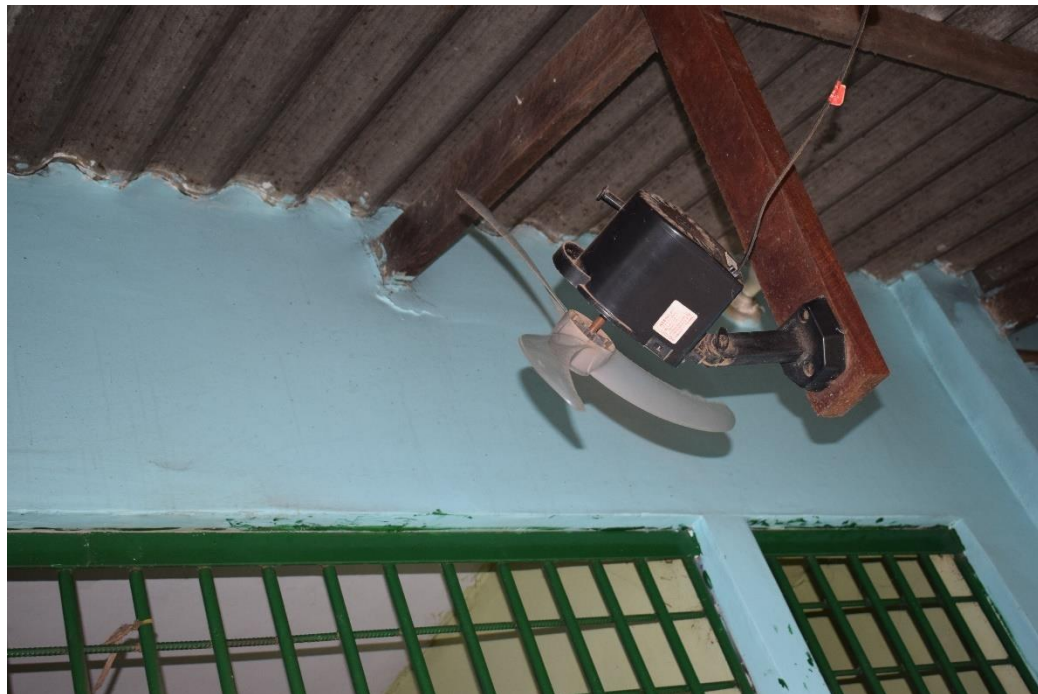
À frente e direcionado a cada alojamento é disponibilizado um ventilador de teto (nas partes externas dos alojamentos), os quais ficam suspensos e presos por uma haste de madeira. Considerando a precariedade de ventilação natural nos alojamentos, aliado à inexistência de bacias / orifícios que permitam a realização da ventilação cruzada, referidos

ventiladores não demonstram eficiências, e, conseqüentemente não atendem aos requisitos e parâmetros estabelecidos pelo SINASE e regras internacionais;

Figura 4 - a cada alojamento é disponibilizado um ventilador de teto (nas partes externas dos alojamentos), os quais ficam suspensos e presos por uma haste de madeira. Foto produzida pelo MEPCT/RO.

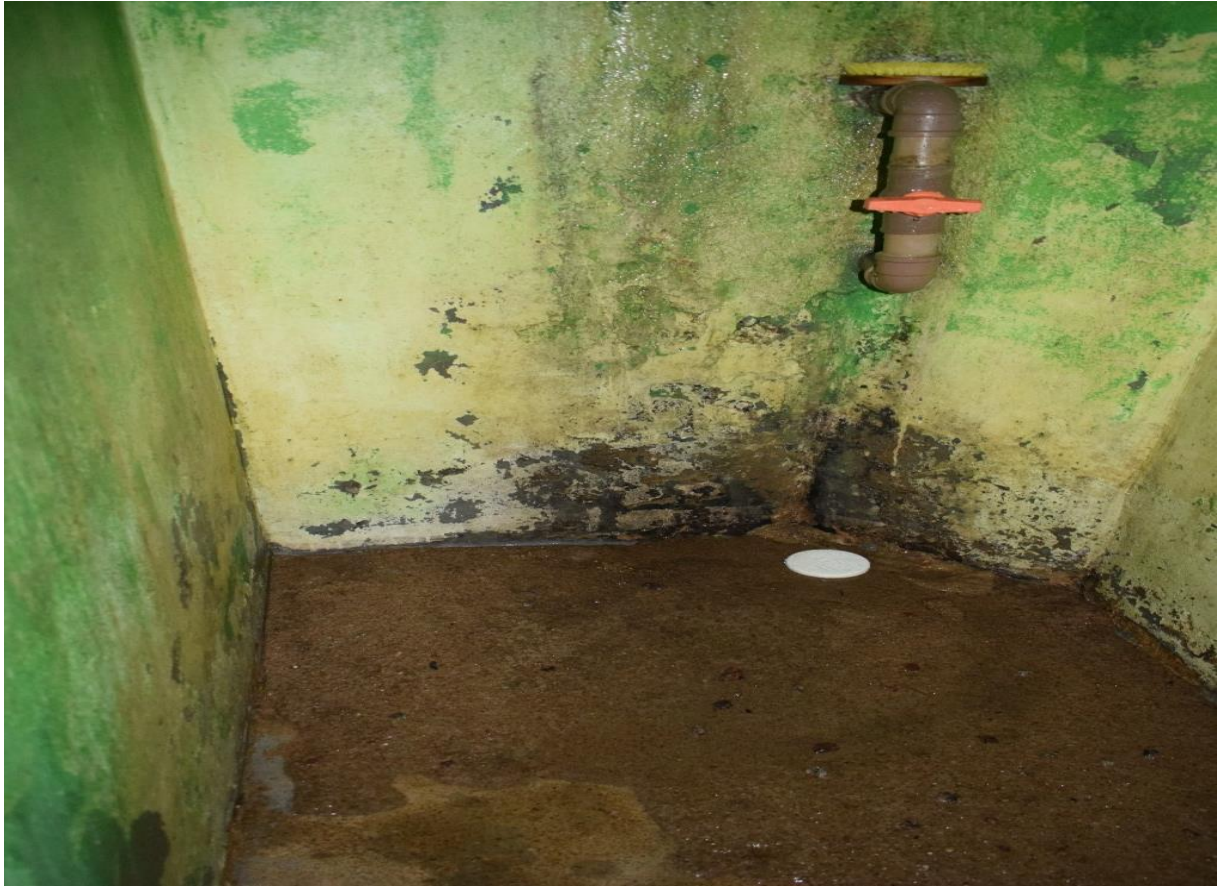
apresenta um forte e fétido odor, motivado pela umidade nas paredes e pisos e a falta de ventilação. Ainda, cabe esclarecer que os alojamentos possuem apenas uma lâmpada cada, cuja luminosidade é insuficiente para proporcionar uma leitura noturna, contrariando largamente as Regra de Mandela que assim dispõe:

Figura 5 - Banheiros dos alojamentos (área de banho) em péssimas condições de conservação e hígienes. Muita umidade no piso e paredes com mofo e pouca iluminação natural e nenhuma iluminação elétrica. Foto produzida pelo MEPCT/RO.

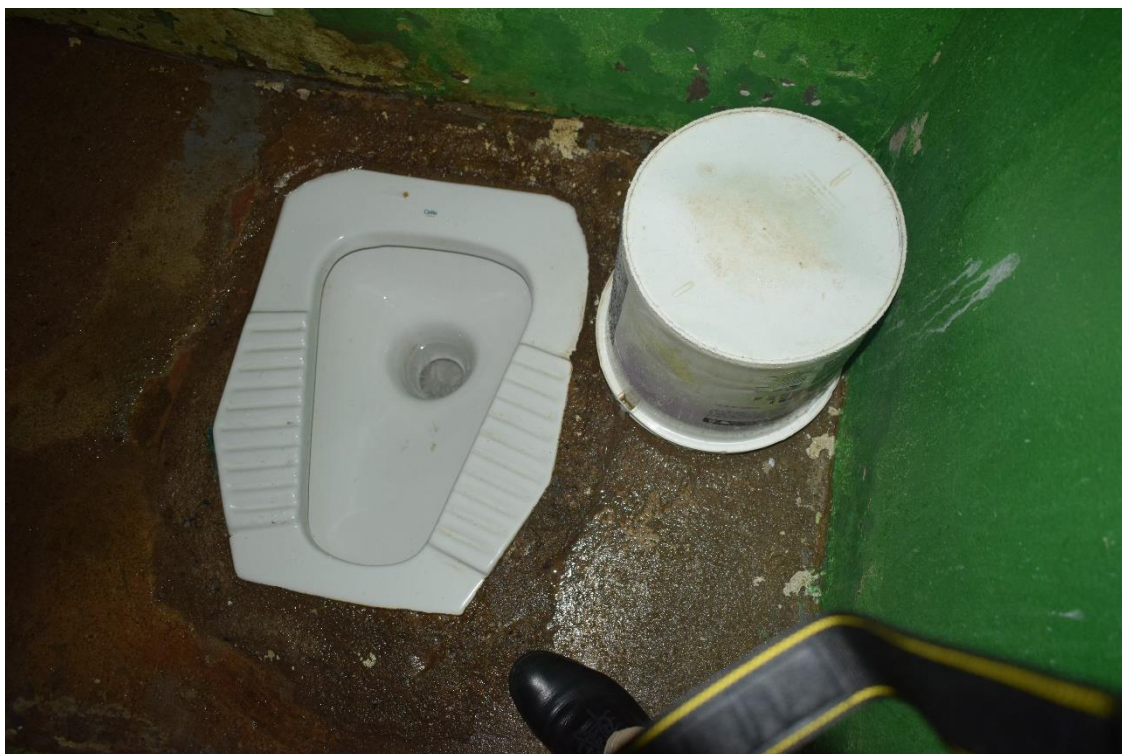
Figura 6 - Banheiros dos alojamentos (área de mictório) em más condições de conservação e hígienes, apesar da aparente limpeza da bacia turca. Muita umidade no piso e paredes e pouca iluminação natural e nenhuma iluminação elétrica. Foto produzida pelo MEPCT/RO.

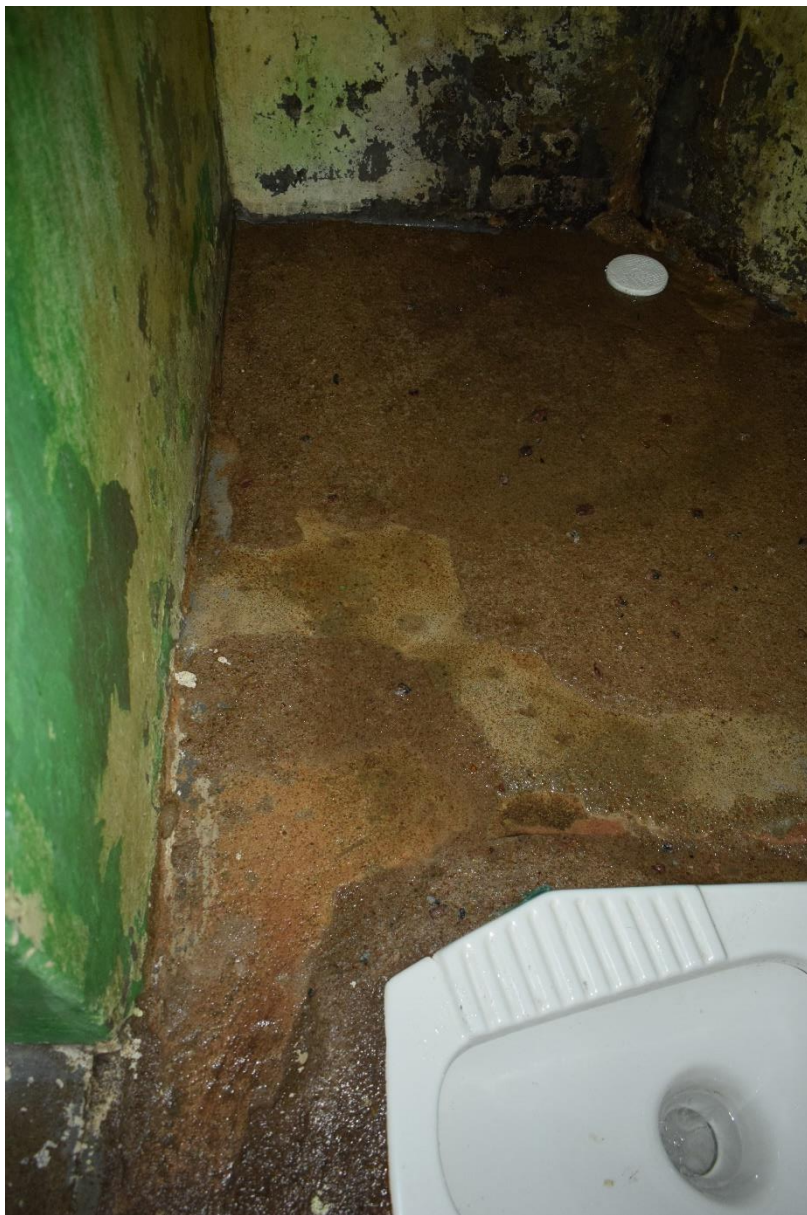
Figura 7 - Foto de outro ângulo da bacia turca (mictório), demonstrando as más condições e muita umidade. Ambiente fétido e com odor análogo a umidade e esgoto. Foto produzida pelo MEPCT/RO.

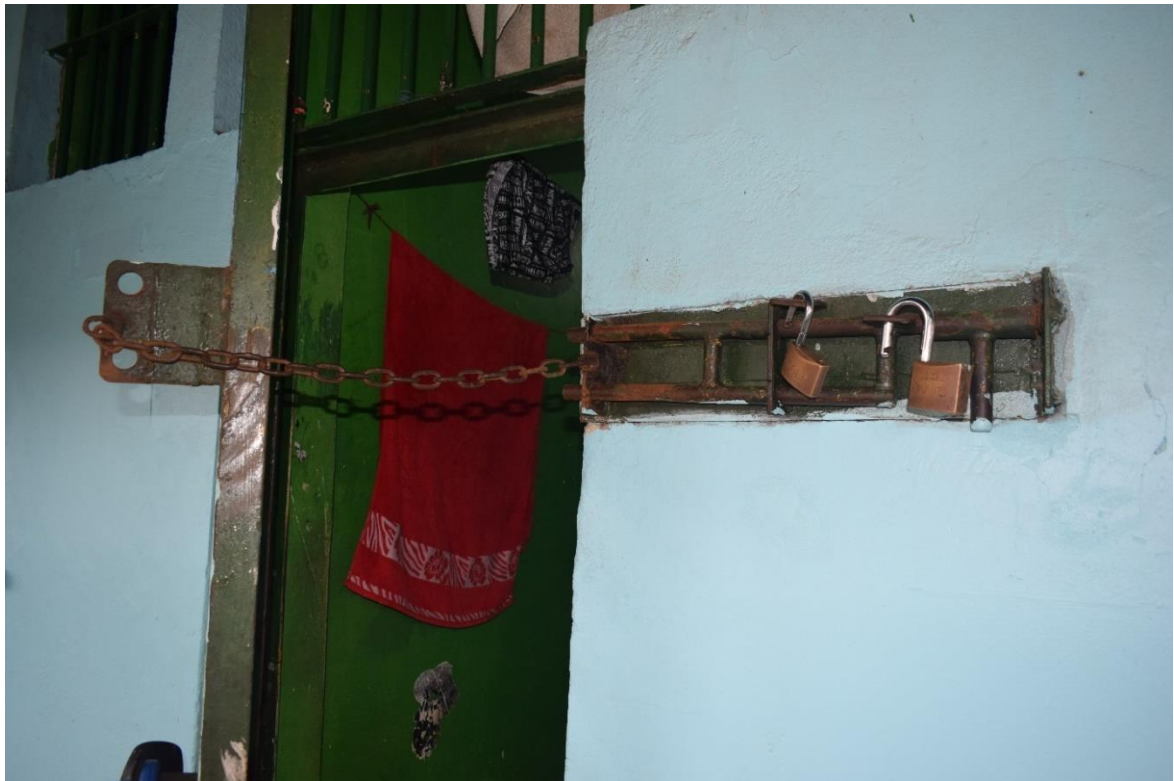
Figura 8 - As portas / bigornas dos alojamentos (celas), além de grandes cadeados, dispõem de uma corrente fixada atravessada na abertura (entre o batente da esquerda e parede à direita), limitando a sua abertura, quando da entrada e saída do adolescente. Foto produzida pelo MEPCT/RO.

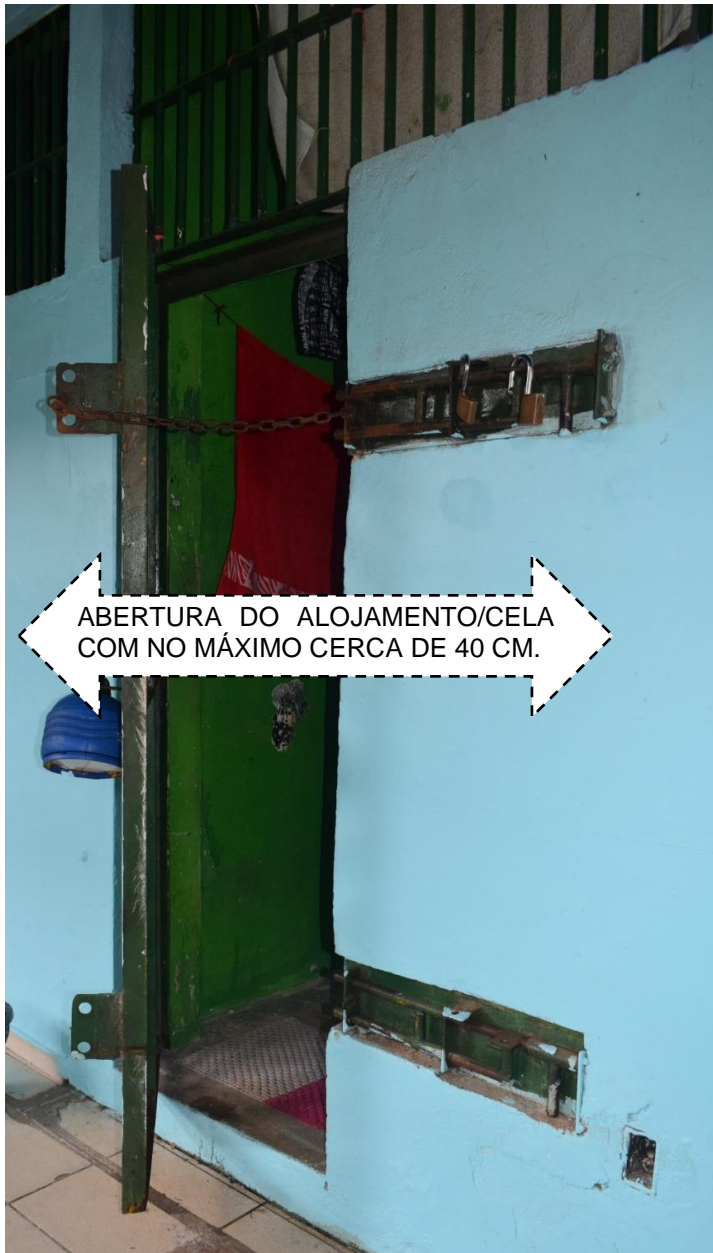
Figura 9 -- As portas / bigornas dos alojamentos (celas), conforme foto demonstrada acima, há limitação na sua abertura, quando da entrada e saída do adolescente, propiciando uma abertura de cerca de apenas 40 centímetros, dificultando a entrada e saída ao seu interior, sobretudo oferecendo riscos e dificuldades em casos de necessidades de

evacuação do interior do alojamento, ferindo assim as normas inerentes à segurança. Foto produzida pelo MEPCT/RO

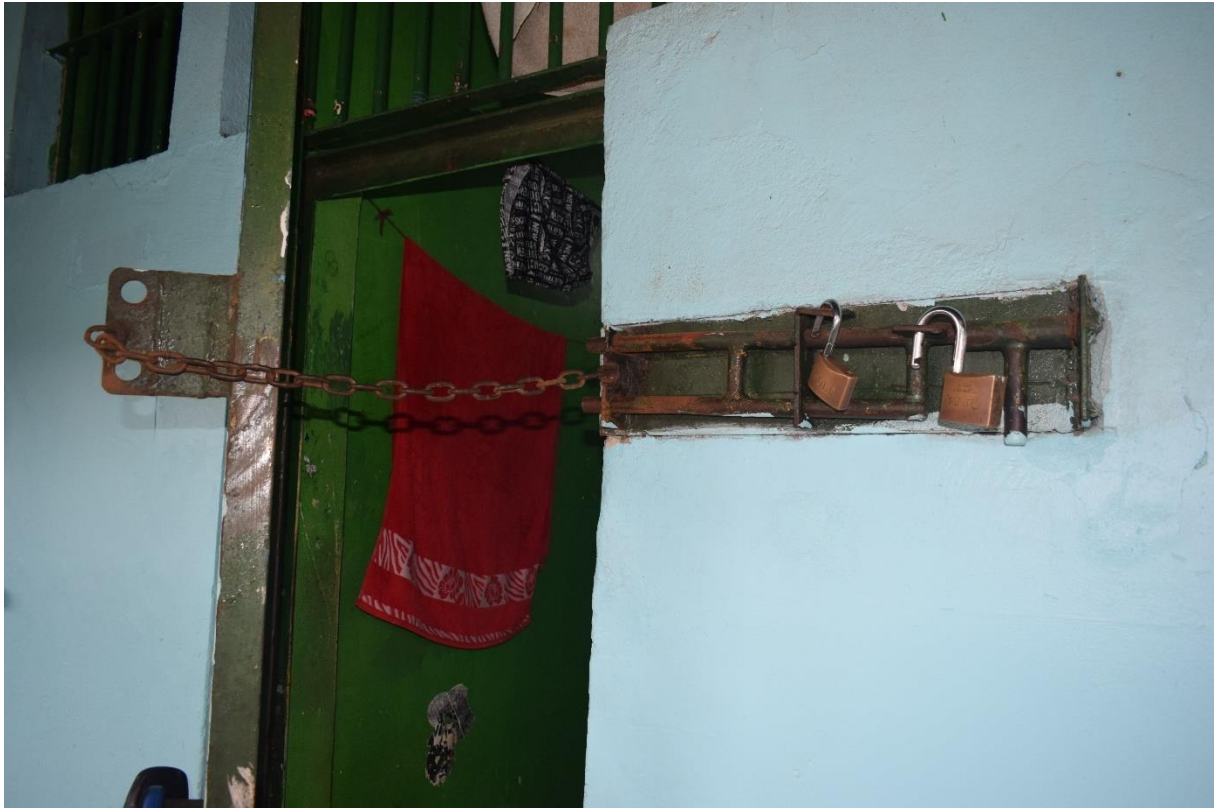
Ressalte-se que: os ditos alojamentos são na verdade celas gradeadas, trancadas por grandes cadeados, com pouca ventilação e baixa luminosidade natural, com estruturas de concreto constituindo as camas. As

Figura 10 - Os ditos alojamentos são na verdade celas gradeadas e com bigornas, trancadas por grandes cadeados encima e embaixo, com umidade, pouca ventilação e baixa luminosidade natural, construídos em estruturas de concreto. Foto produzida pelo MEPCT/RO.

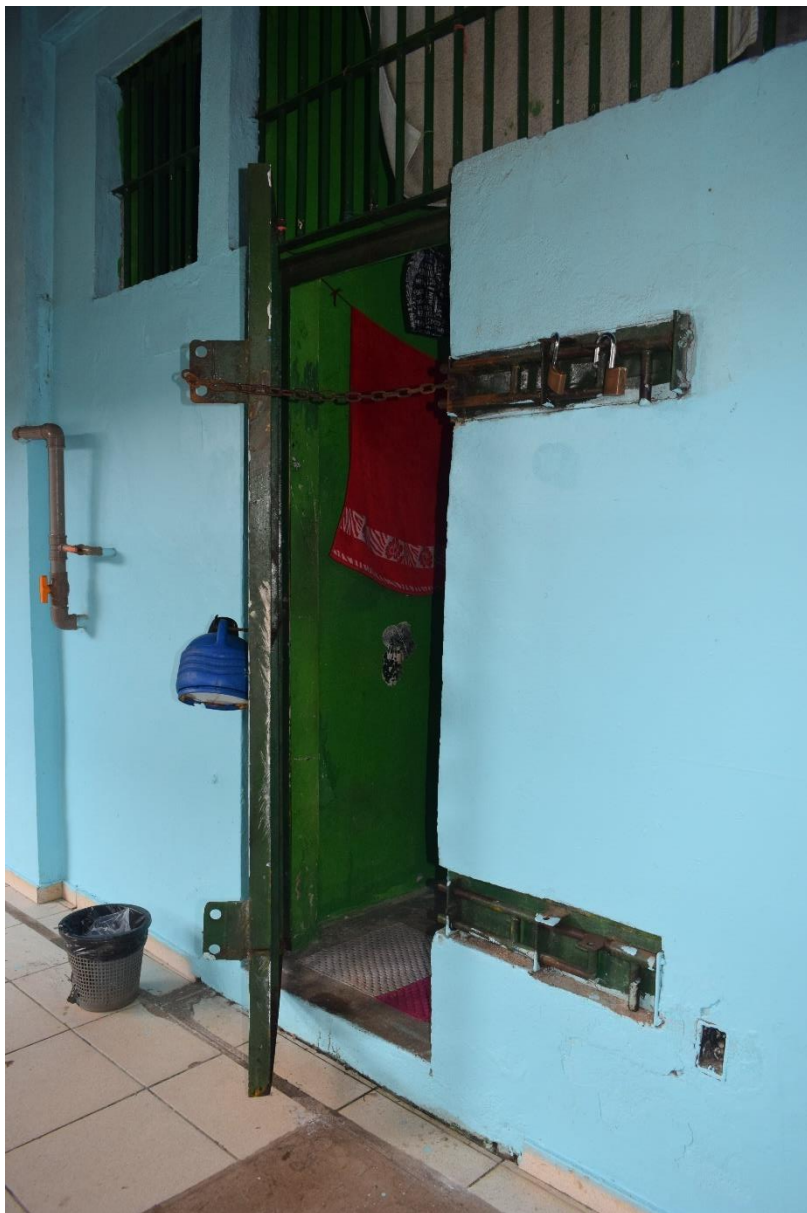
Figura 11 – Alojamentos (celas) gradeadas e com bigornas, trancadas por grandes cadeados encima e embaixo, com umidade, pouca ventilação e baixa luminosidade natural, construídos em estruturas de concreto. As Celas não dispõem de ventilação cruzada. Foto produzida pelo MEPCT/RO

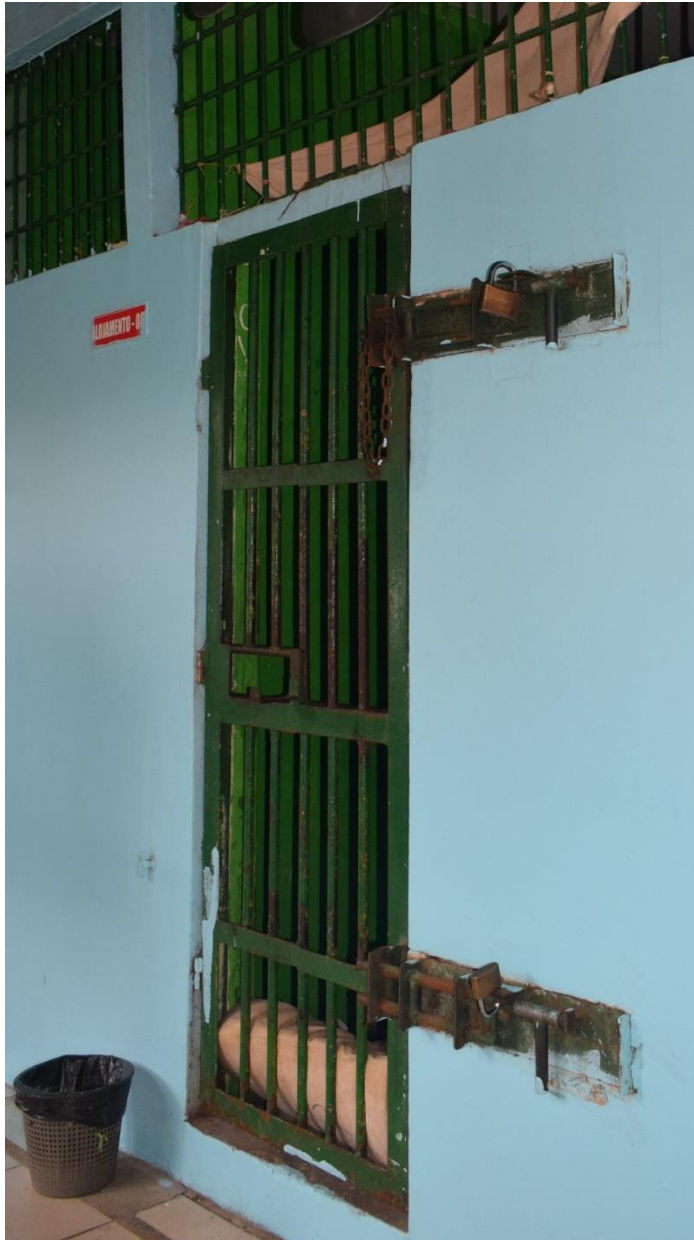
Figura 12 - Alojamentos análogos a celas, com bigornas/grades em ferragens de grosso calibre, sustentadas por grandes cadeados acima e abaixo. Foto produzida pelo MEPCT/RO.

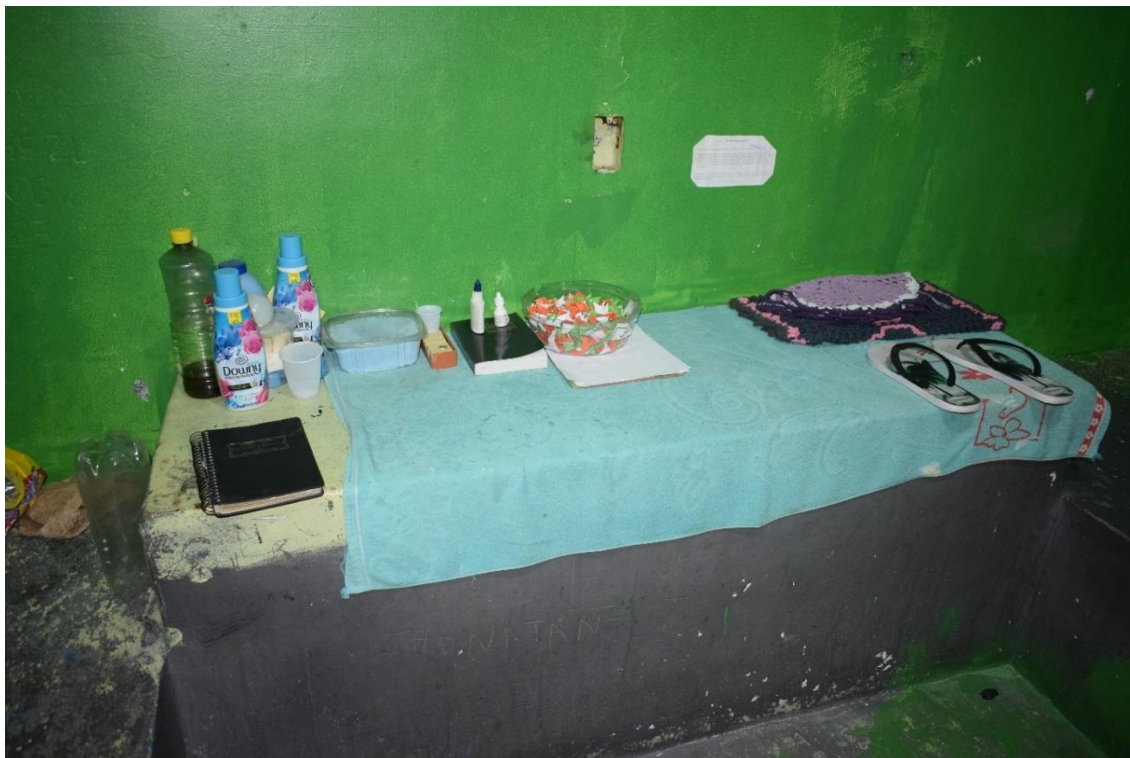
Figura 13 – Os alojamentos dispõem uns espaços adaptados em espécies de bancos/bancadas ou suporte de concretos para acomodarem os pertences dos adolescentes. Foto produzida pelo MEPCT/RO.

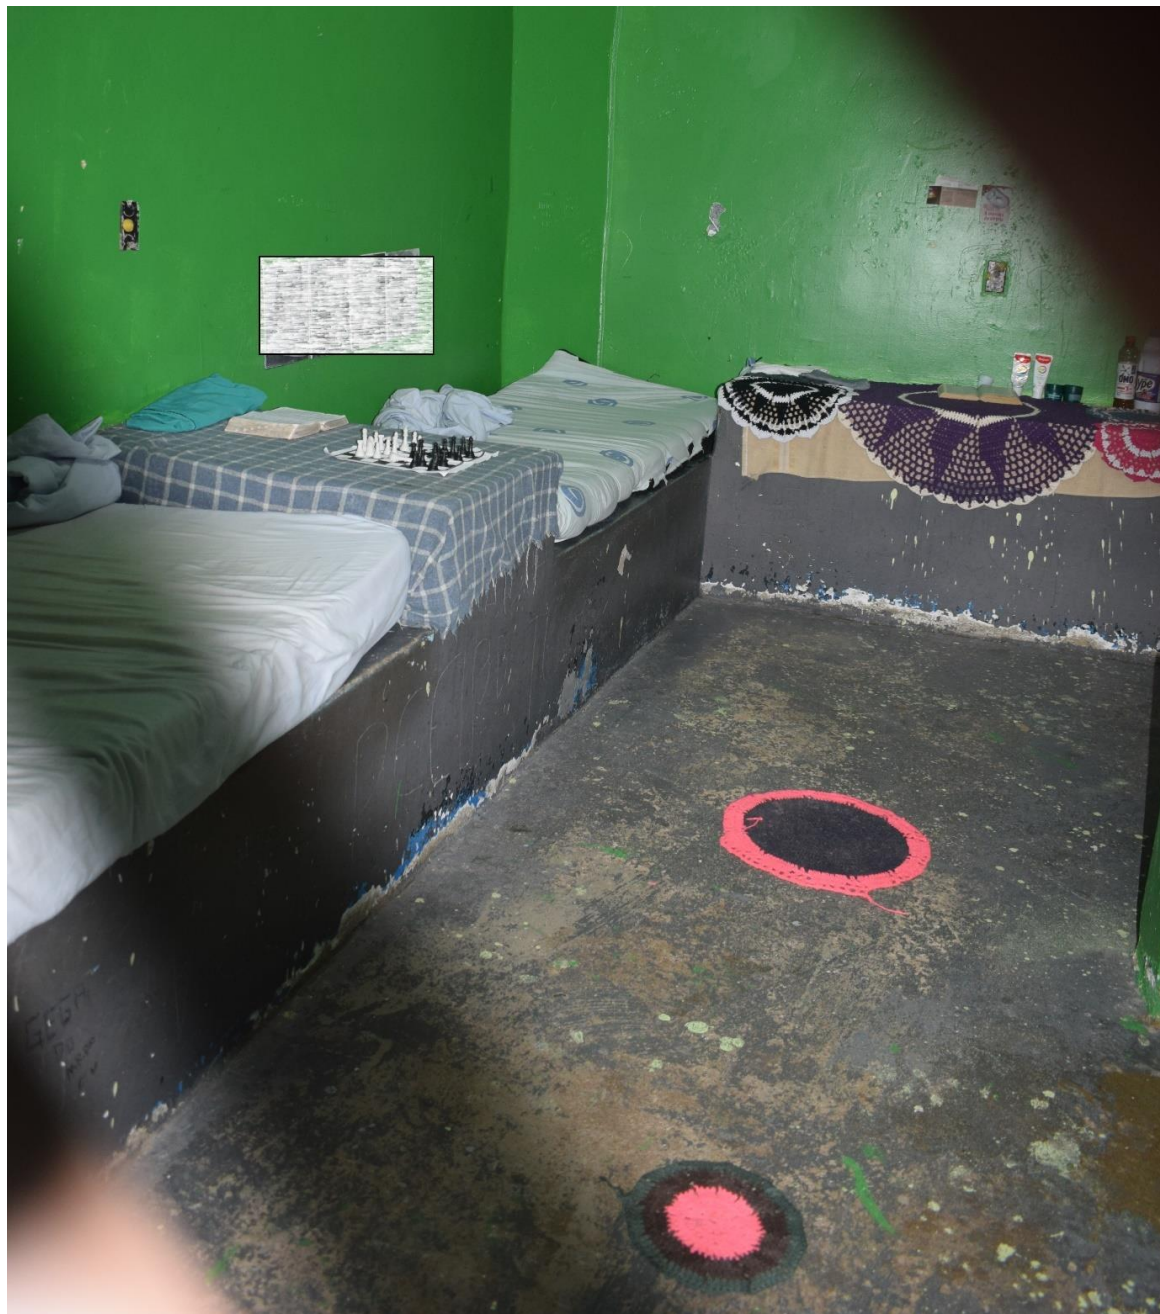
Figura 14 - Camas em concreto, paredes pintadas em cores verde-escuro (a cor escura colabora para a escuridão ainda maior do ambiente) sem pontos de iluminação, sem tomadas. Foto produzida pelo MEPCT/RO

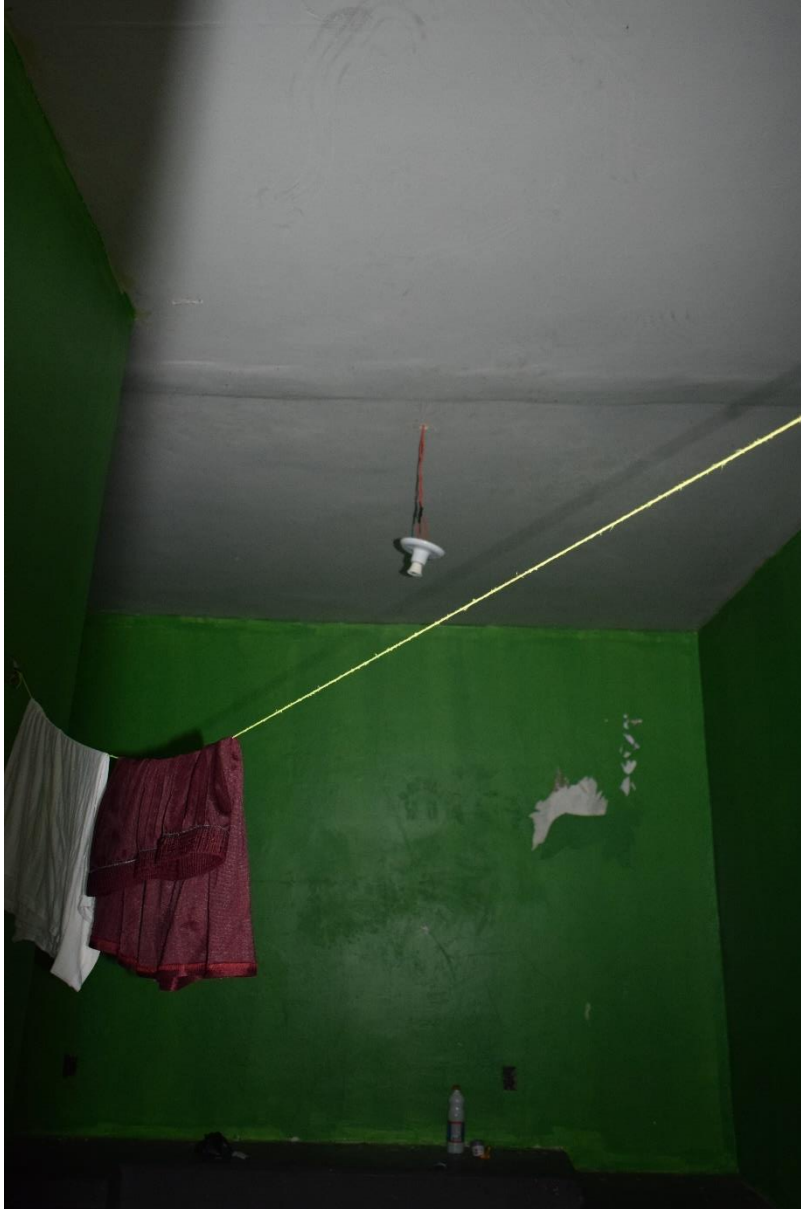
Figura 15 - Alojamentos demonstrando precariedade na iluminação elétrica, que clareia precariamente apenas nas áreas dos dormitórios, impossibilitando a leitura durante a noite. Foto produzida pelo MEPCT/RO.

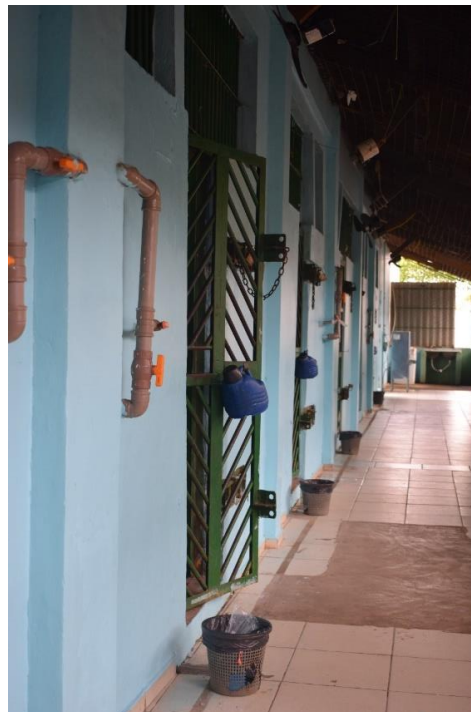
Figura 16 - Nas grades / bigornas de cada alojamento, é disponibilizado uma garrafa térmica (algumas garrafas em más condições de higiene e conservação). Foto produzida pelo MEPCT/RO.

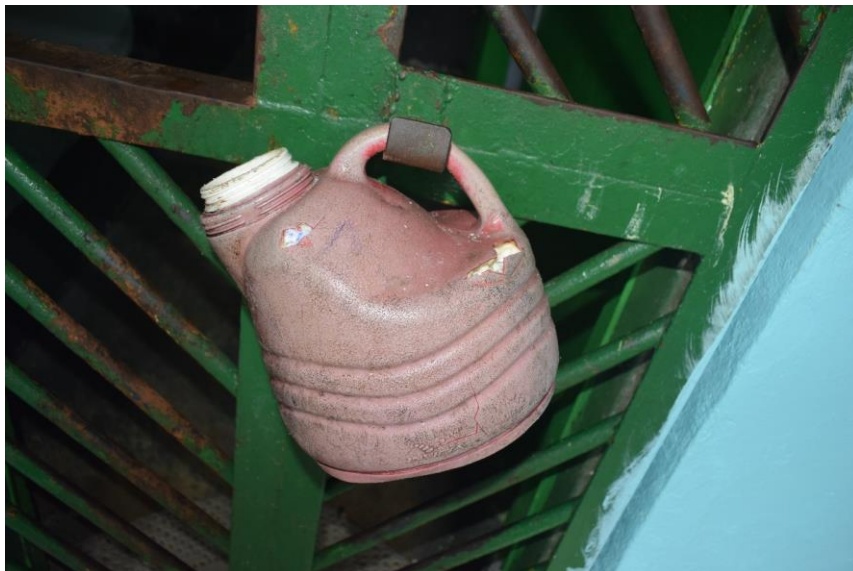
Figura 17 - Algumas garrafas térmicas se encontram em más condições de conservação e higiene. Foto produzida pelo MEPCT/RO

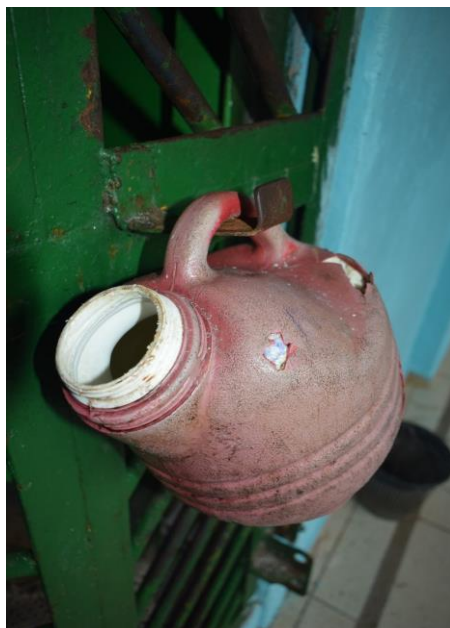
Figura 18 - Foto em outro ângulo da garrafa térmica. Imagem produzida pelo MEPCT/RO

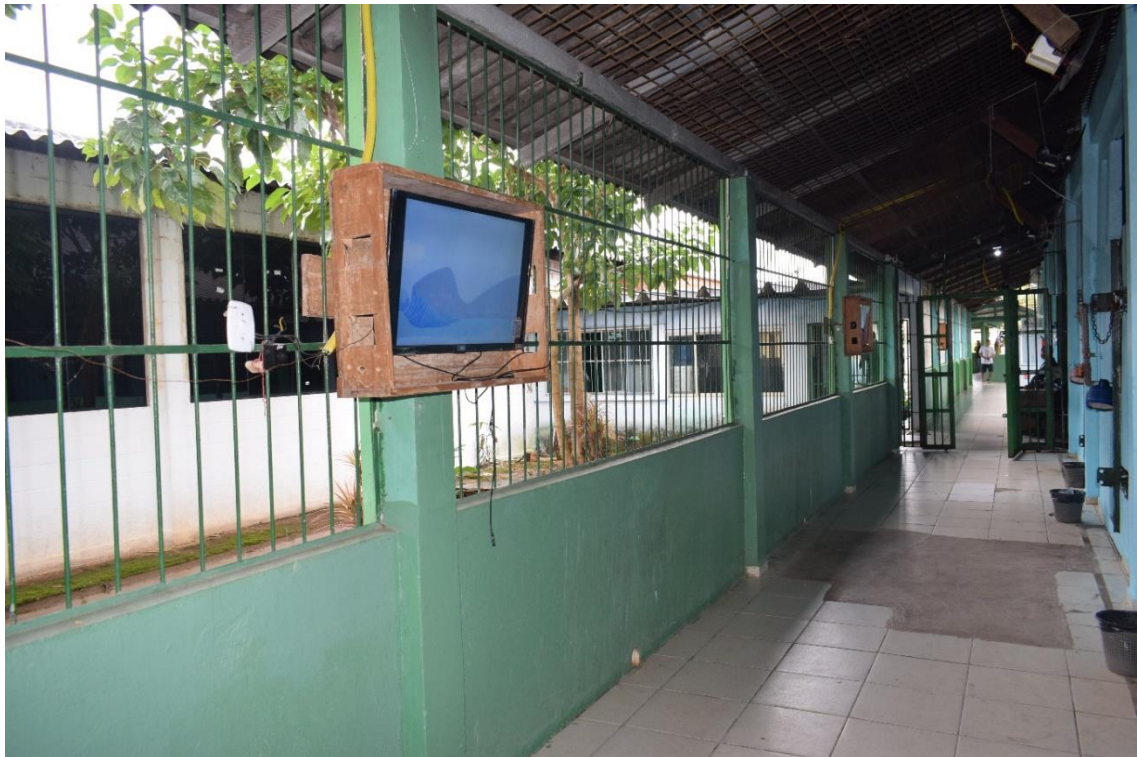
Figura 19 - Na frente de cada alojamento é disponibilizado um aparelho de TV, com acesso a canais abertos, com programações variadas (músicas, desenhos e música estilo gospel), cujo controle fica em poder dos socioeducandos. Foto produzida pelo MEPCT/RO.

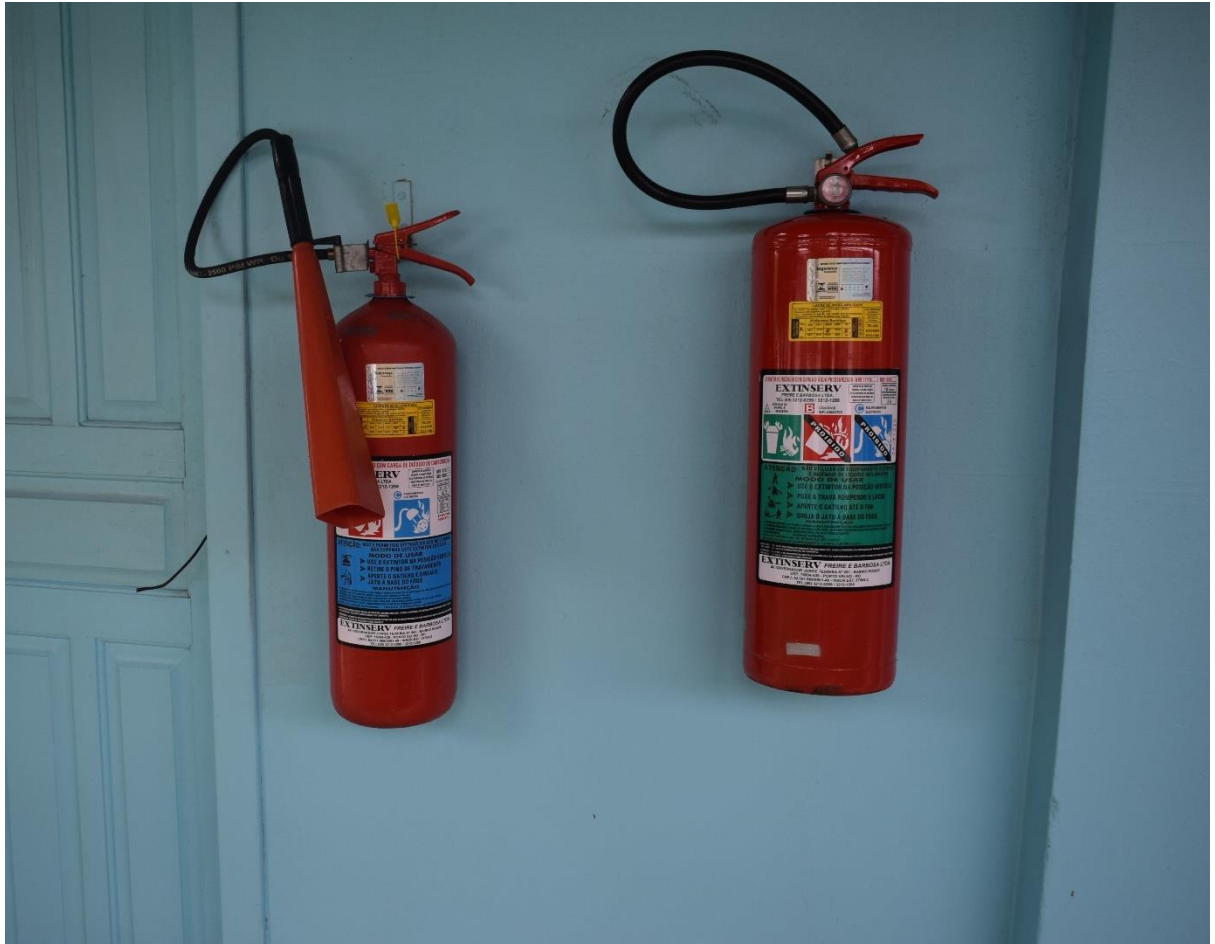
Figura 20 - Extintores expostos nas áreas comuns da Unidade, dentro dos prazos de validades. Foto produzida pelo MEPCT/RO.

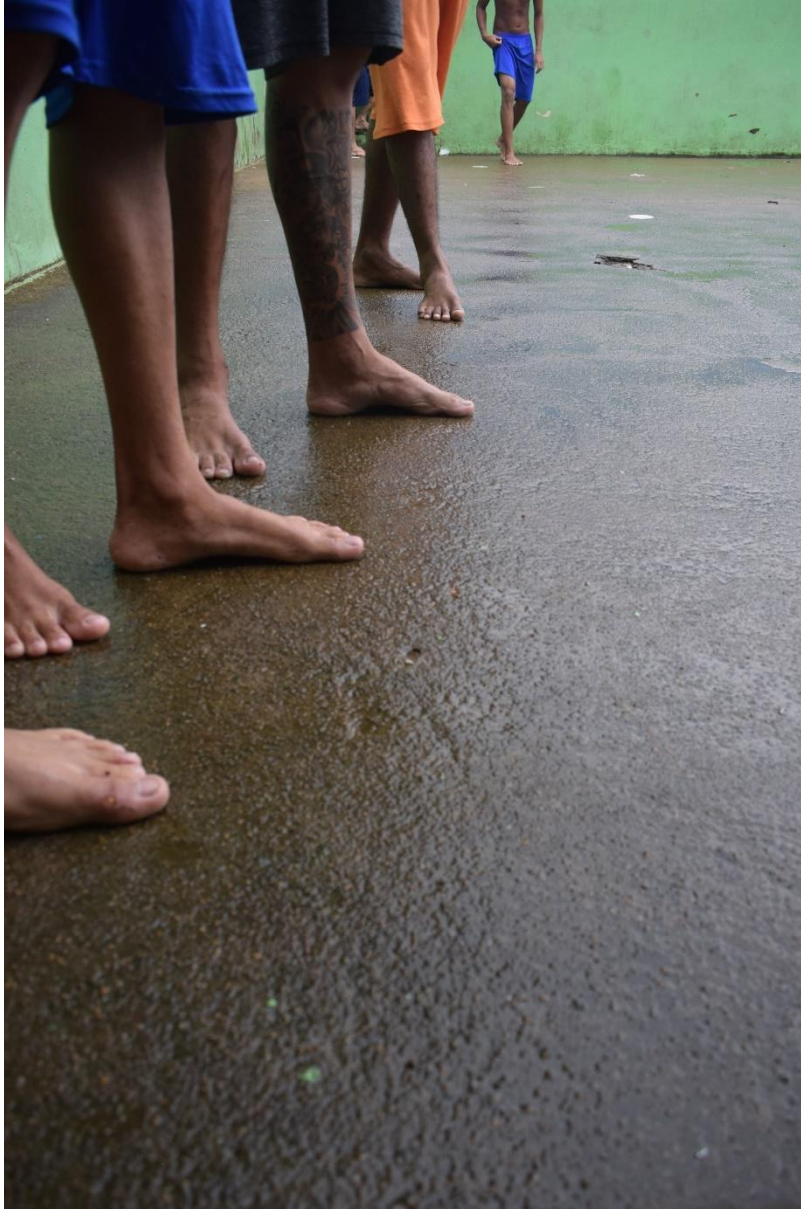
Figura 21 - Foto de Capa – Durante o banho de sol, (em dias de sol ou chuvas), os adolescentes são submetidos à umidade do espaço, bem como ao calor escaldante do piso quente em dias de sol. Foto produzida pelo MEPCT/RO.

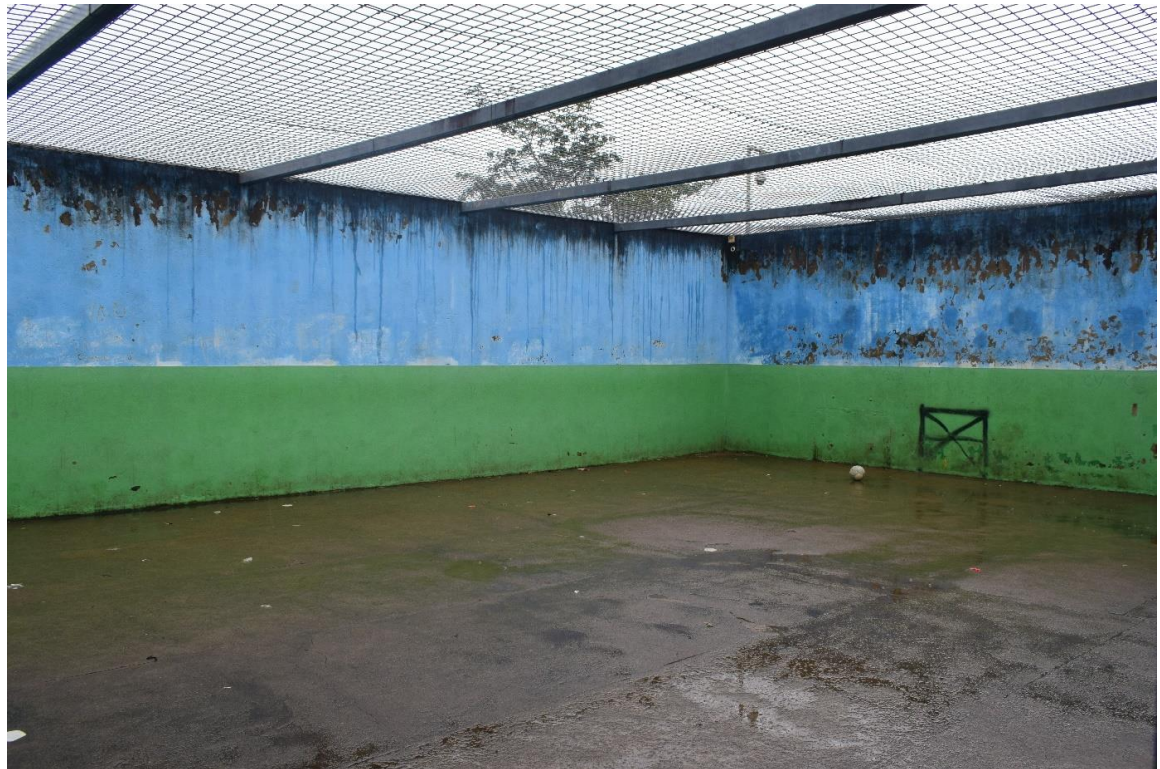
O acesso ao banho de sol é disponibilizado em horários alternados aos blocos pares e ímpares. Observa-se que os adolescentes, mesmo sendo um dia chuvoso na ocasião da visita do Mecanismo, se encontravam descalços, tendo disponível para o seu lazer apenas uma bola de futebol.

Figura 22 - O acesso ao banho de sol é disponibilizado em horários alternados aos lados pares e ímpares. Observa-se que os adolescentes, mesmo sendo um dia chuvoso na ocasião da visita do Mecanismo, se encontravam descalços, tendo disponível para o seu lazer apenas uma bola de futebol. Foto produzida pelo MEPCT/RO.

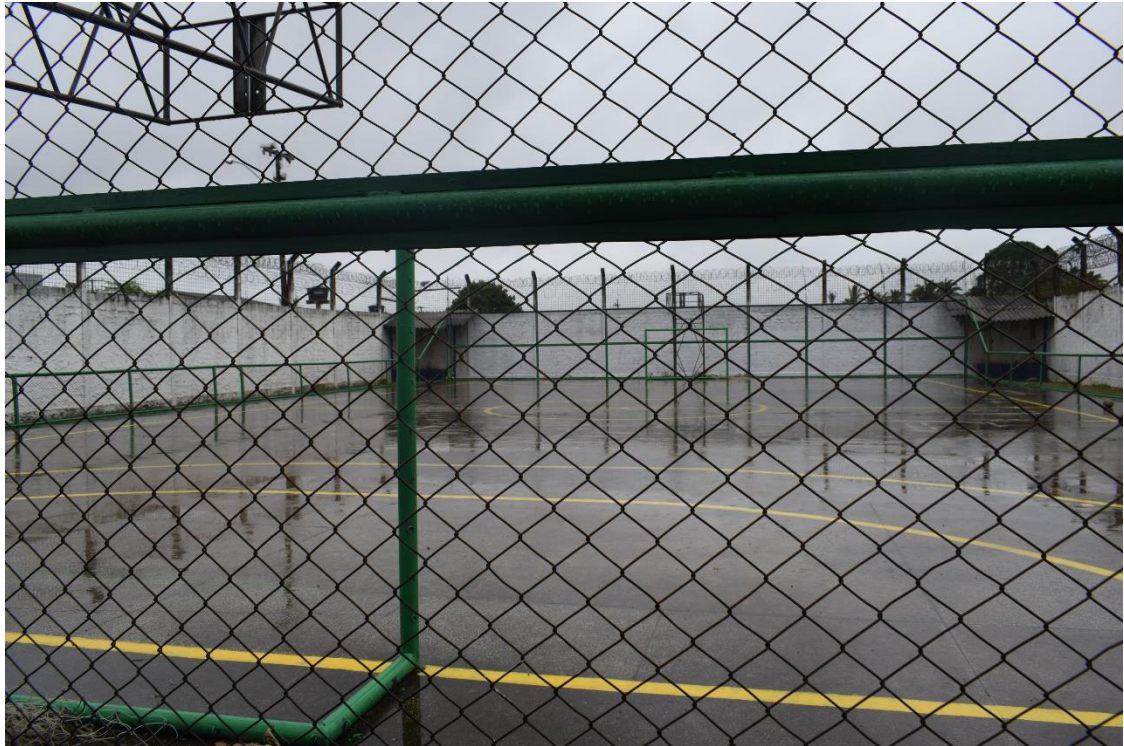
Figura 23 - Quadra esportiva da unidade, não há cobertura. Na data da visita do Mecanismo não estava sendo usada pois estava muito molhada em razão da chuva. Foto produzida pelo MEPCT/RO.

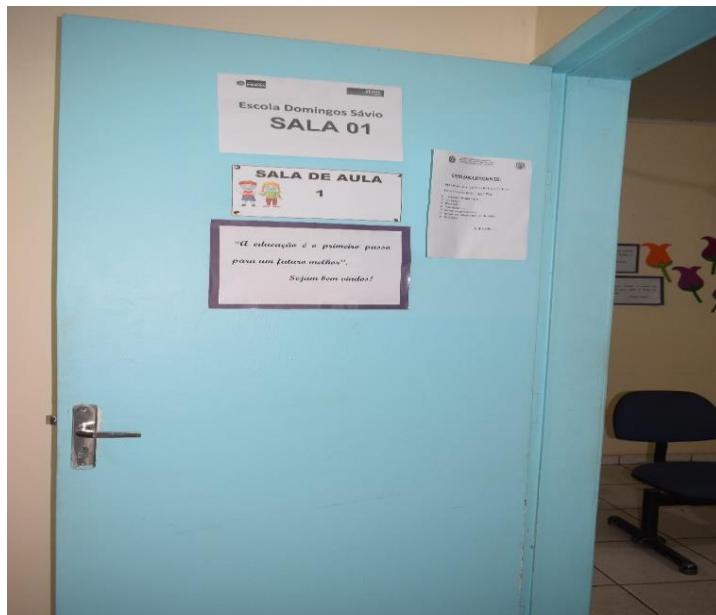
Figura 24 - Espaço destinado a sala de aula (sala 1). apresenta boa estrutura. Foto produzida pelo MEPCT/RO.

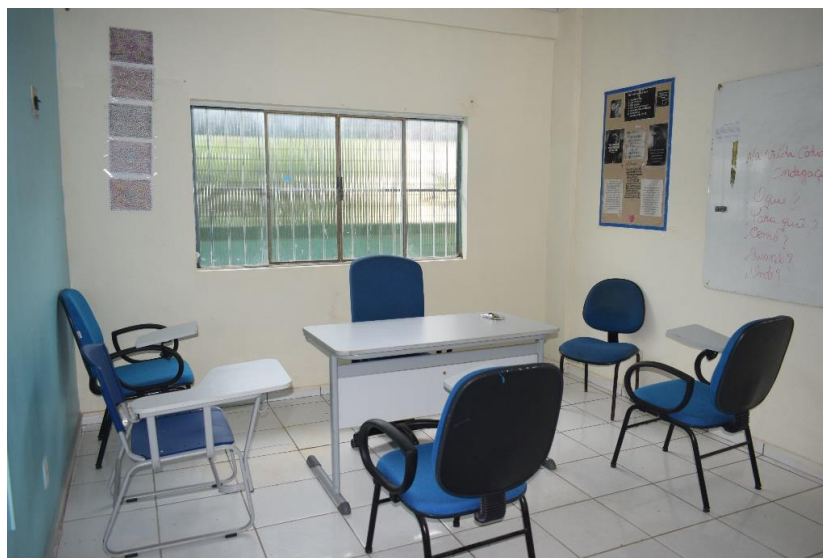
Figura 25 - Sala de aula, são atendidos cerca de 3 ou 4 alunos por vez, considerando que as salas são pequenas. Foto produzida pelo MEPCT/RO.
