Relatório de Inspeção Estrutural "Adhoc"

"Unidade Socioeducativa Sentenciada Masculina - Avenida Amazonas, Bairro Escola de Polícia"

**Relatório de Inspeção Estrutural “Adhoc” da Unidade Socioeducativa
Sentenciada Masculina, localizada na Avenida Amazonas, Bairro
Escola de Polícia - Porto Velho/RO**

Porto Velho
Mai de 2023

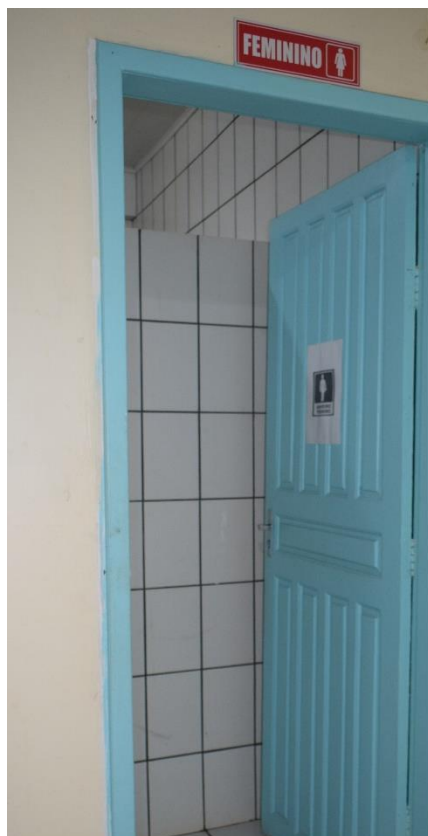
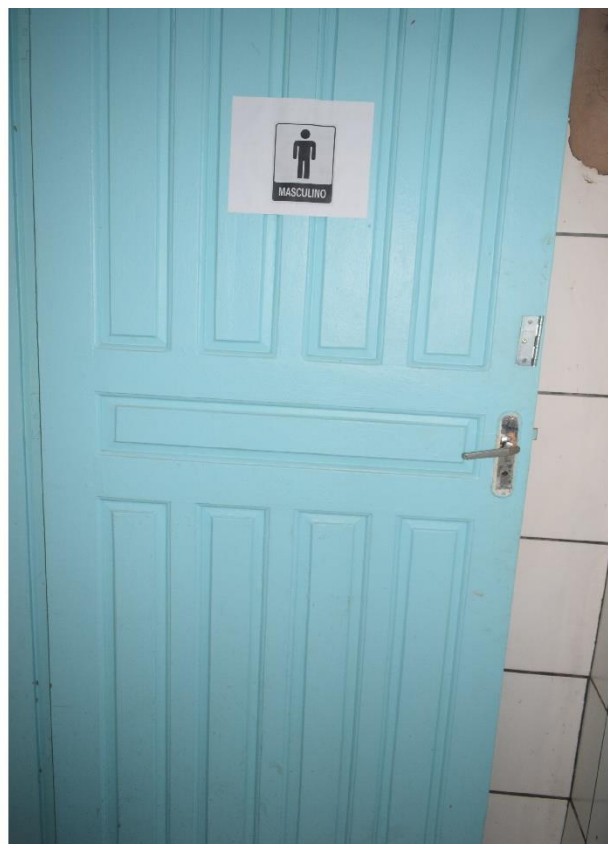
Figuras 28 – Banheiros masculino e feminino (entradas), em bom estado de conservação e higiene, os quais são utilizados pelos adolescentes durante as aulas e pelos servidores. Foto produzida pelo MEPCT/RO.

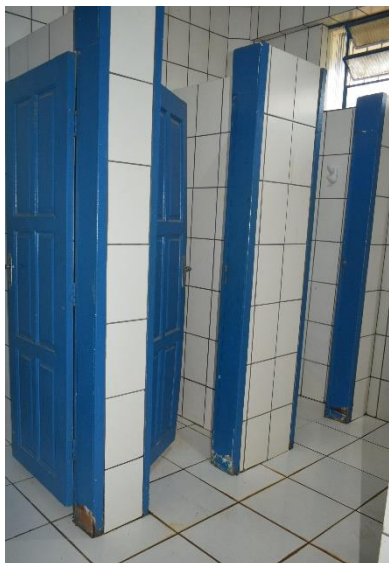
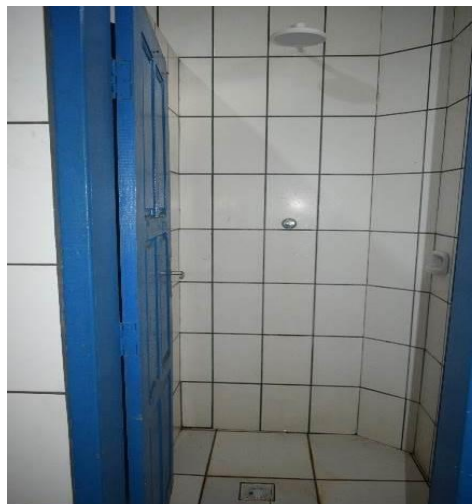
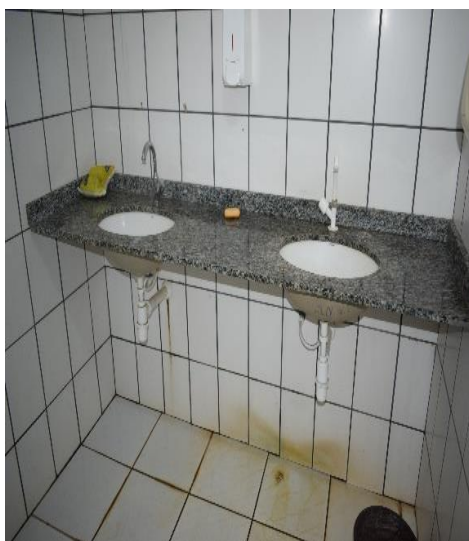
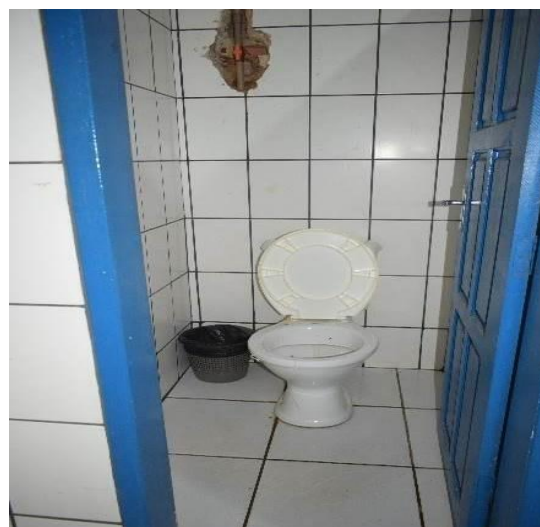
Figuras 12 - Interiores dos banheiros que servem aos adolescentes e servidores durante as ministrações das aulas. (em bom estado de conservação e higiene). Foto produzida pelo MEPCT/RO.
