MEMORIAL DESCRITIVO DA ÁREA PVH-01 E ÁREA 10 DO PORTO ORGANIZADO DE PORTO VELHO

LOCALIDADE: ESTRADA TERMINAL DOS MILAGRES, Nº. 400,
BAIRRO PANAIR
PORTO VELHO – RO

DATA BASE: OUTUBRO/2024

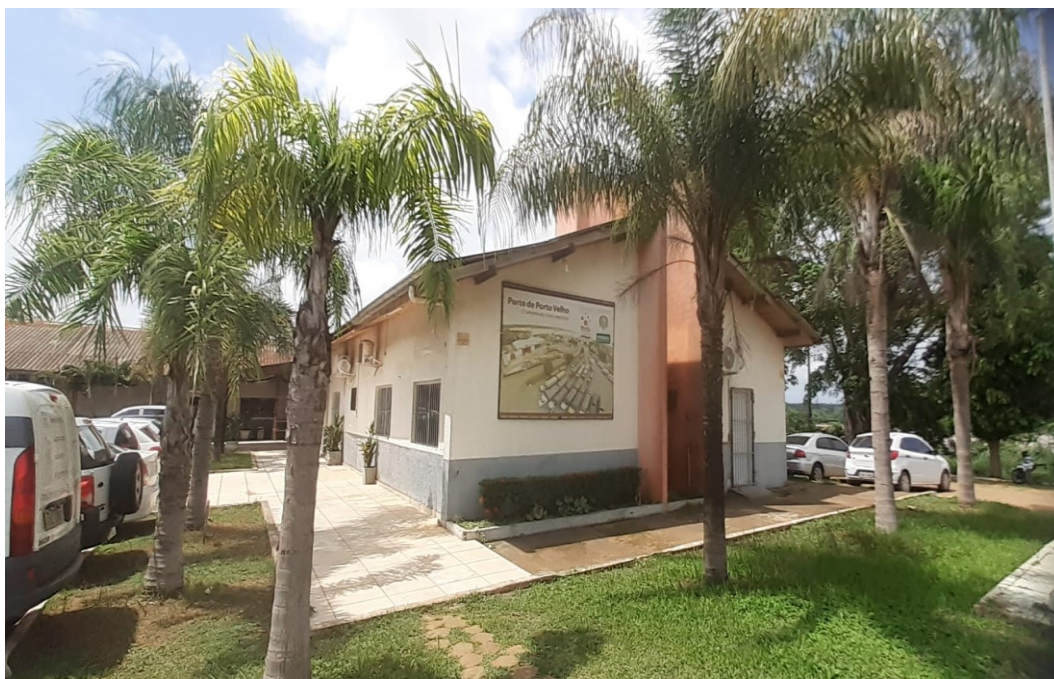
3.1.1. *Área Externa Sede Administrativa Atual*

Ambiente com piso cerâmico na cor branca com rodapé cerâmico, com paredes pintadas na cor branco neve e azul, teto de gesso, madeira e pvc frisado nas cores branca e marrom, telha de fibrocimento com estrutura em madeira. Área permeável com vegetação aparente do tipo médio porte e vegetação rasteira.

Imagem externa da Sede Administrativa Atual

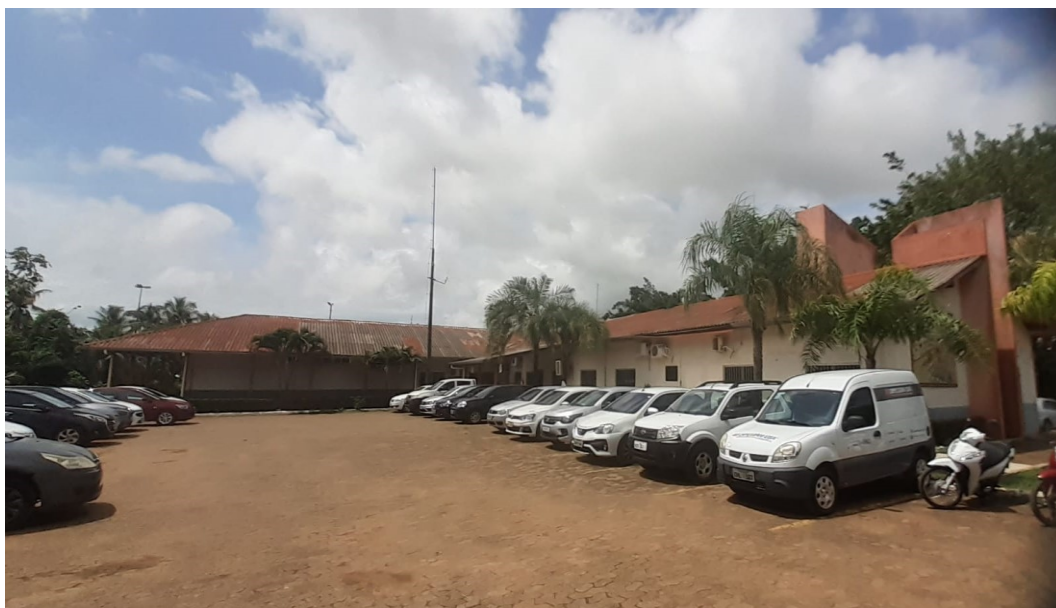
3.1.2. *Estacionamento Da Sede Administrativa Atual*

Ambiente com pavimentação de blocos de concreto intertravado extavado na cor cinza, vegetação do tipo rasteira, pintura e demarcações de vagas de estacionamento na cor amarela, com calçada de acesso a recepção e demais ambientes no interior da edificação.

Imagem externa do estacionamento da Sede Administrativa Atual

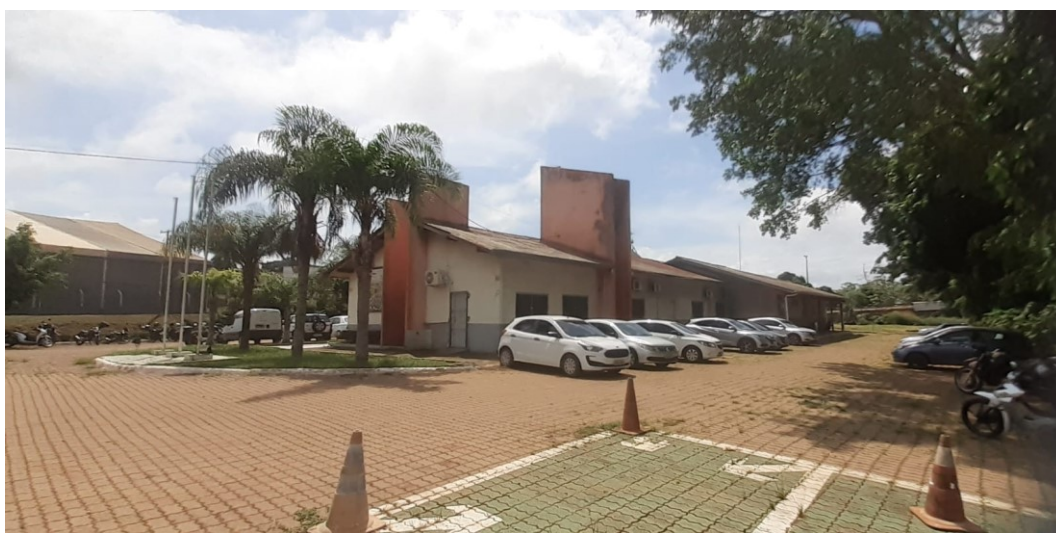
3.1.3. *Área Externa Sede Administrativa Atual*

Ambiente com pavimentação de blocos de concreto intertravado extavado na cor cinza com pinturas e demarcações de vagas de estacionamento na cor amarela e branca, calçada com acesso a sala da diretoria e demais ambientes no interior da edificação e vegetação de médio porte na área externa.

Imagem lateral externa do estacionamento da Sede Administrativa Atual

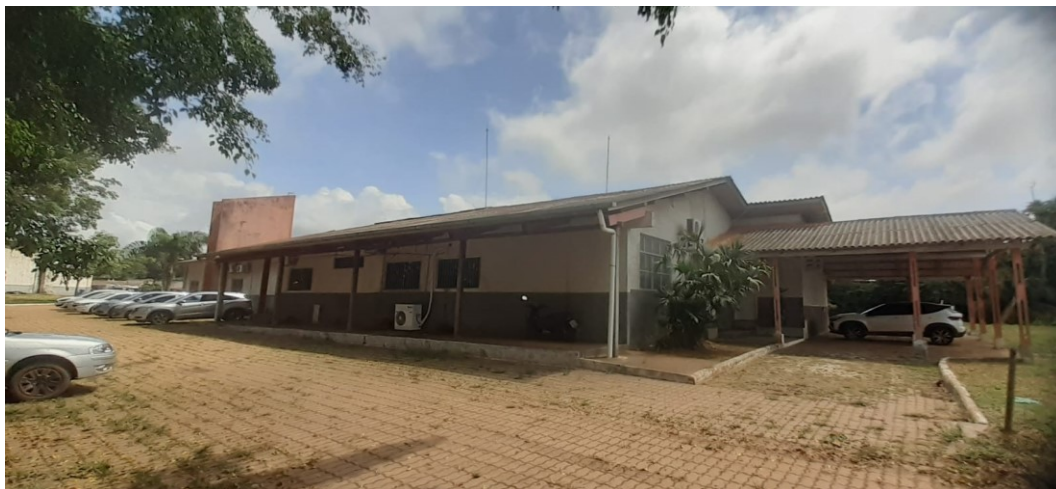
3.1.4. *Área Externa Sede Administrativa Atual*

Ambiente com piso intertravado na cor cinza com pinturas e demarcações de vagas de estacionamento na cor amarela e branca, calçada com acesso a

sala da diretoria e demais ambientes no interior da edificação e vegetação de médio porte na área externa.

Imagem lateral externa do estacionamento da Sede Administrativa Atual

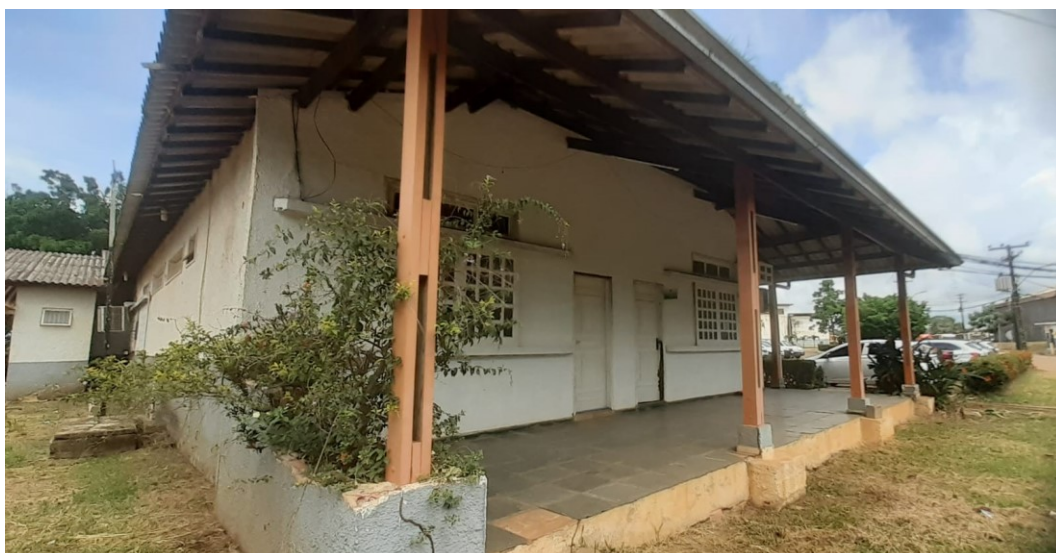
3.1.5. Área Externa Sede Administrativa Atual

Ambiente com piso porcelanato cerâmico na cor cinza, com paredes pintadas na cor branco neve sem revestimento cerâmico, com estrutura de alvenaria de vedação e colunas de suporte para o telhado, com telha de fibrocimento e estrutura em madeira, com calha em aço galvanizado e janelas com moldura de madeira e vidro. Ainda com área externa e vegetação de pequeno porte.

Imagem lateral externa da Sede Administrativa Atual

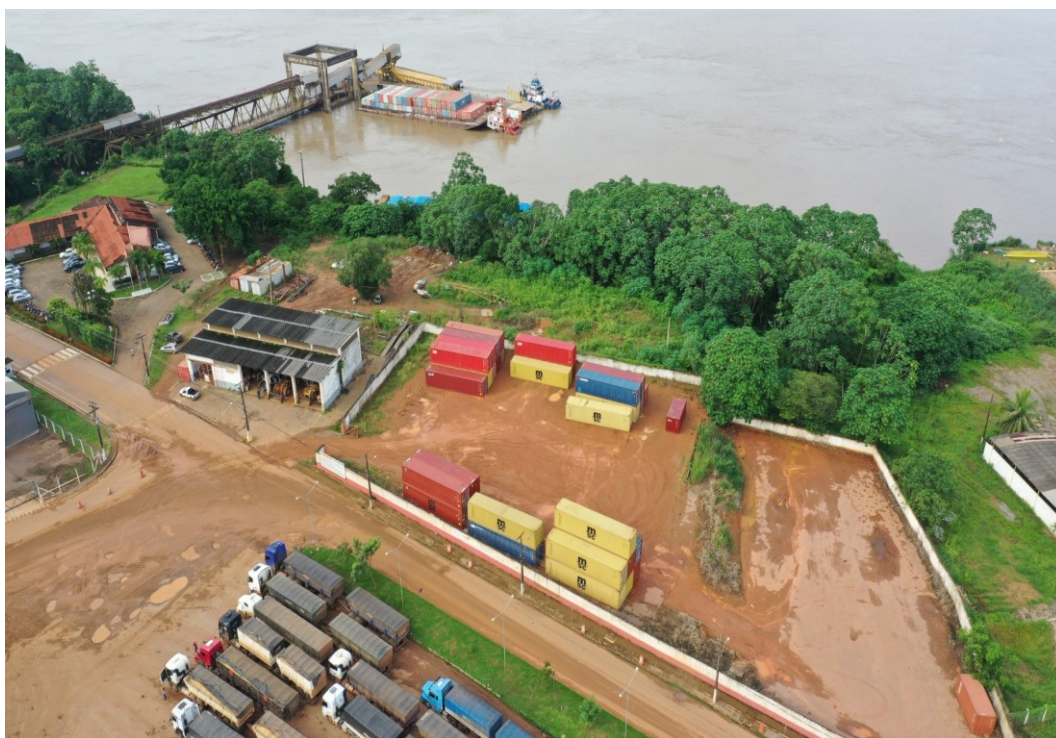
3.2.1. Vista Aérea da Oficina

Oficina destinada para operações de apoio dentro do porto, com capacidade de estacionamento de máquinas e equipamentos (tratores, empilhadeiras, caminhão basculante e etc.)

Vista aérea da oficina e pátio alfandegado

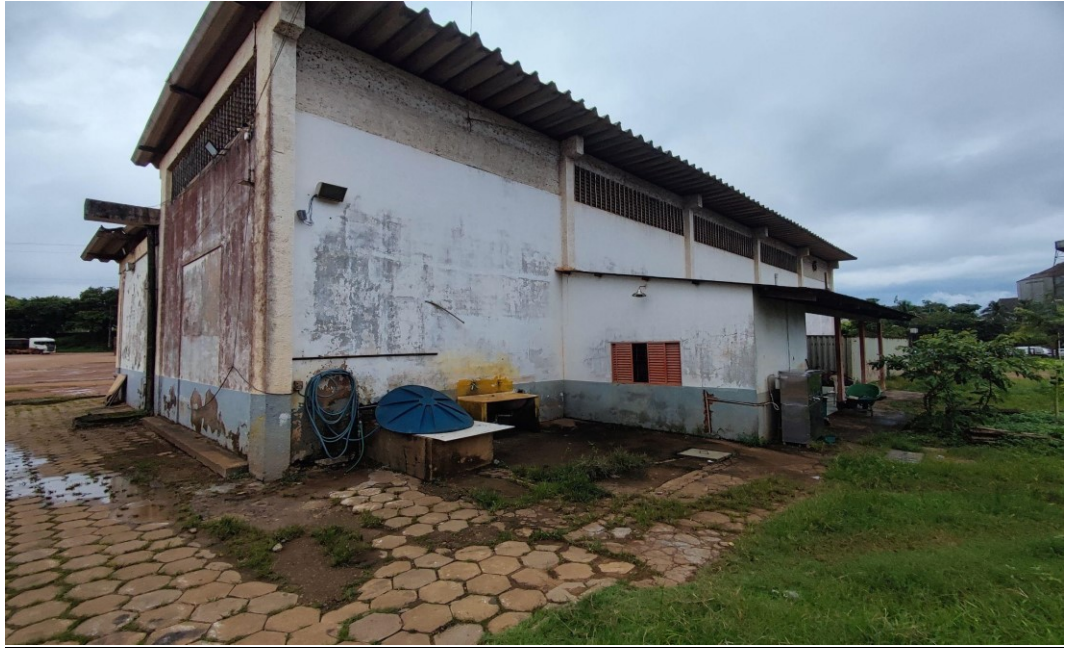
3.2.2. Vista Externa Posterior Da Oficina

Área externa da parte posterior da oficina, com pavimento por bloquetes intertravados, dispendo de tanque, bombas d 'água de alta pressão e uma rampa de concreto para limpeza e manutenção dos veículos.

Vista externa posterior da oficina

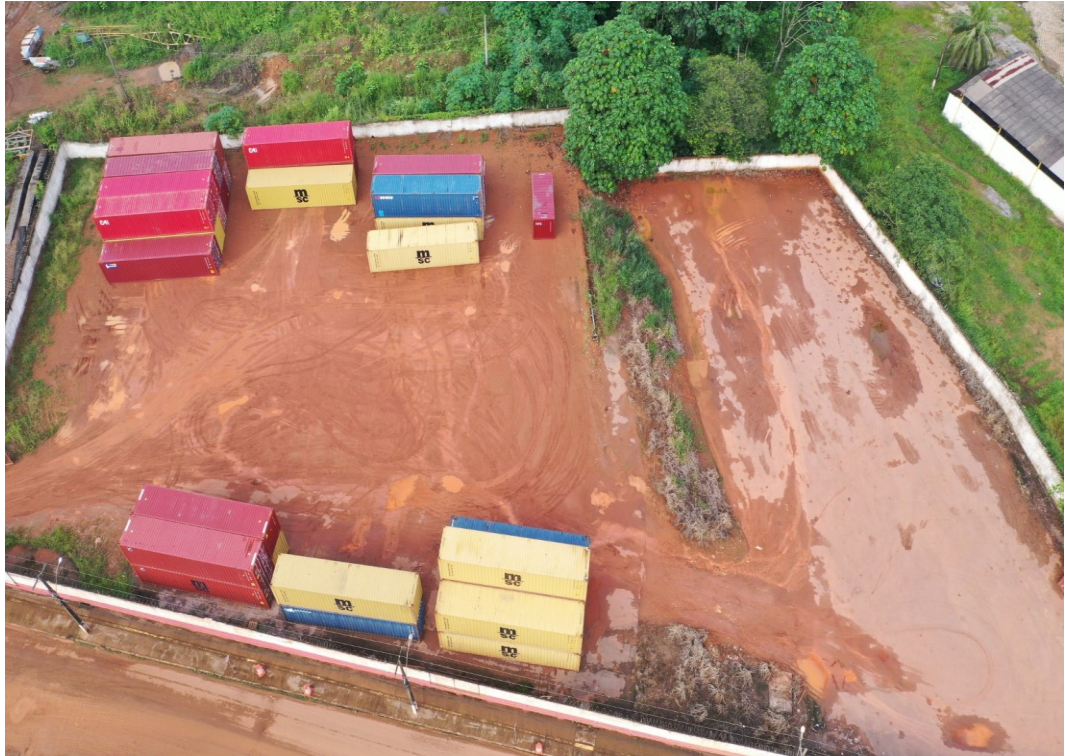
3.3.1. Vista Aérea do Pátio

Área com 5.648 m², destinado para operação portuária, sem edificação construída atualmente, com pavimento asfáltico defeituoso em mais de 50% da área.

Vista aérea do pátio alfandegado

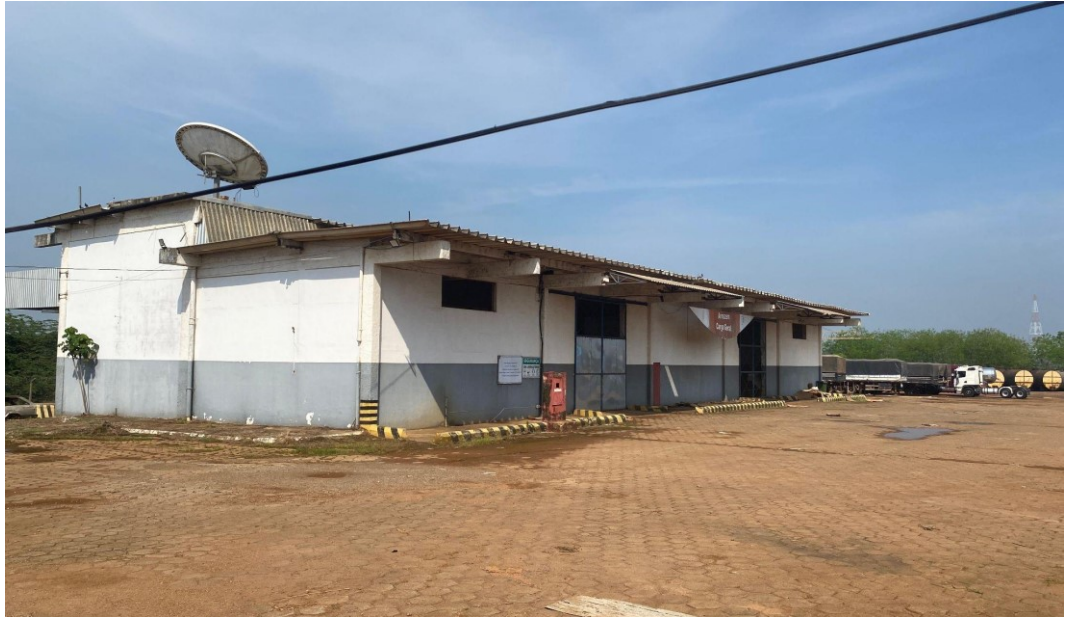
4.1.1. Vista Frontal Do Armazém De Cargas

Armazém de cargas gerais, destinados a operações portuárias, com pavimentação externa de bloquetes intertravados, pavimento interno em concreto rígido, construído em estrutura de concreto, com portões de entrada e saídas de caminhões de grande porte.

Vista aérea do armazém

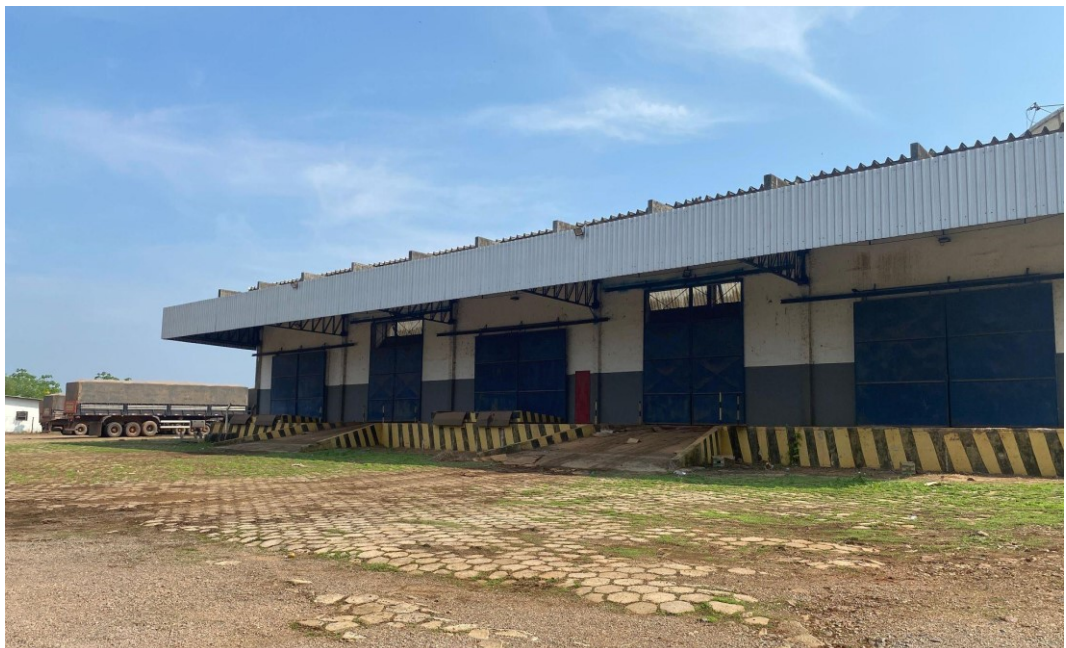
4.1.2. *Vista Posterior Do Armazém De Cargas*

Docas do armazém de cargas gerais, sinalizados com guidas de acesso por meio fio, em metal galvanizado, para operações carregamento e descarregamento de cargas.

Acesso principal do armazém

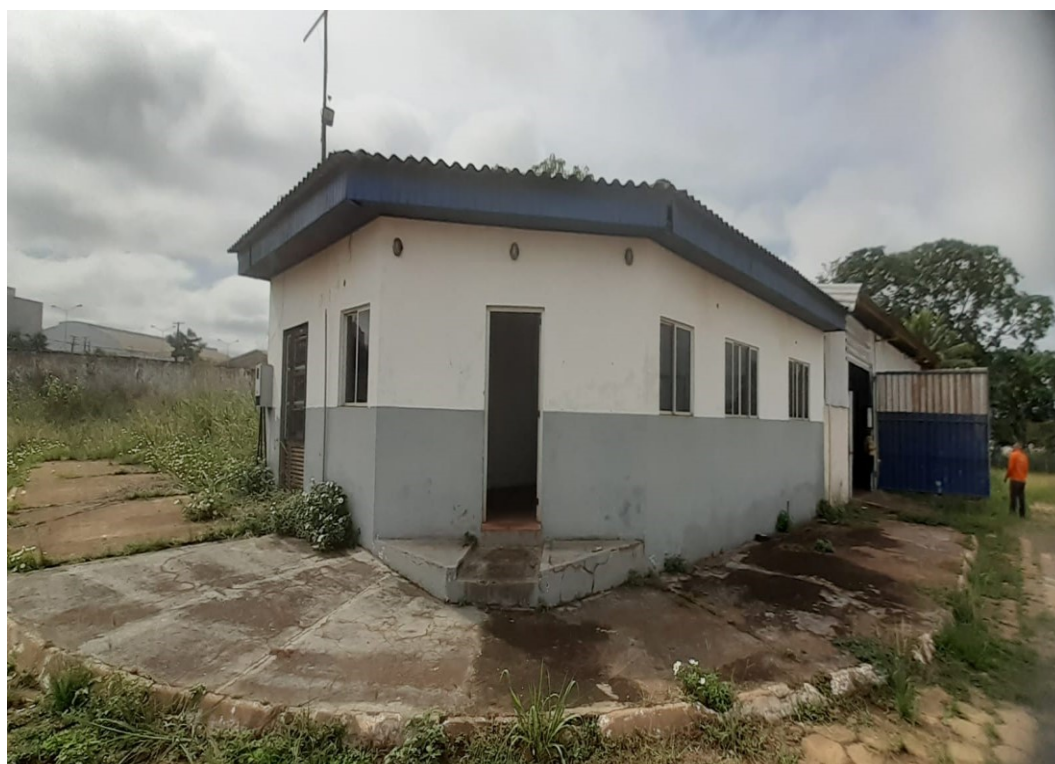
4.2.1. Vista Frontal da sala

Edificação com piso de concreto queimado no exterior, no estacionamento piso intertravado sextavado, com paredes pintadas com tinta acrílica da cor branco e cinza, portas e janelas com molduras de alumínio e perfis de vidro, com telha de fibrocimento e estrutura de madeira.

Imagem Externa da Sala

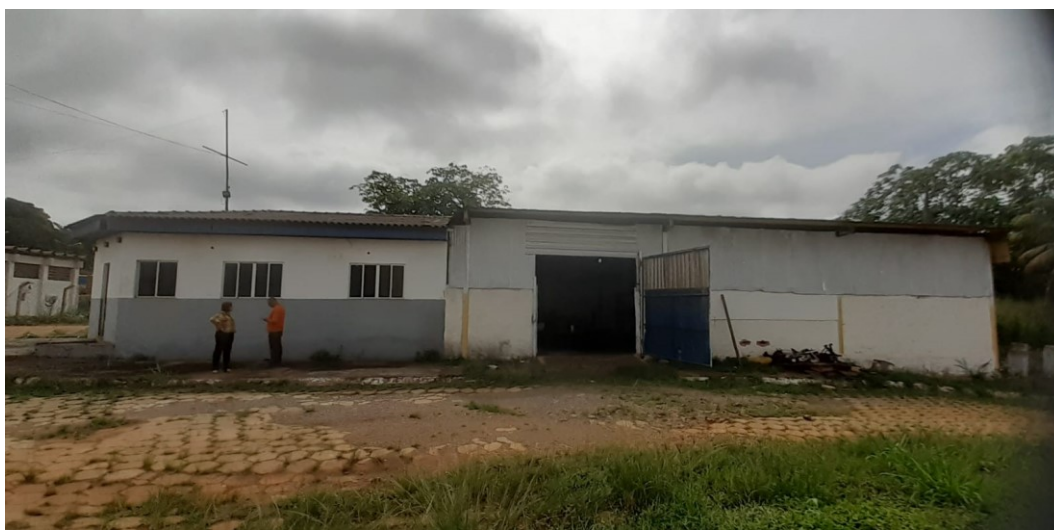
4.2.2. *Vista Lateral da Sala e Armazém Pequeno*

Edificações com piso de concreto queimado no exterior da edificação, no estacionamento piso intertravado sextavado, com paredes pintadas com tinta acrílica da cor branco e cinza, com portas e janelas com molduras em ferro e perfis de vidro, telha de fibrocimento com estrutura em madeira e luminárias de sobrepor na parede. Ambiente em alvenaria de vedação com telha de alumínio ondulada e estrutura metálica em arco e portão metálico pintado com tinta acrílica da cor azul.

Imagem da Lateral Externa da Sala e Armazém Pequeno

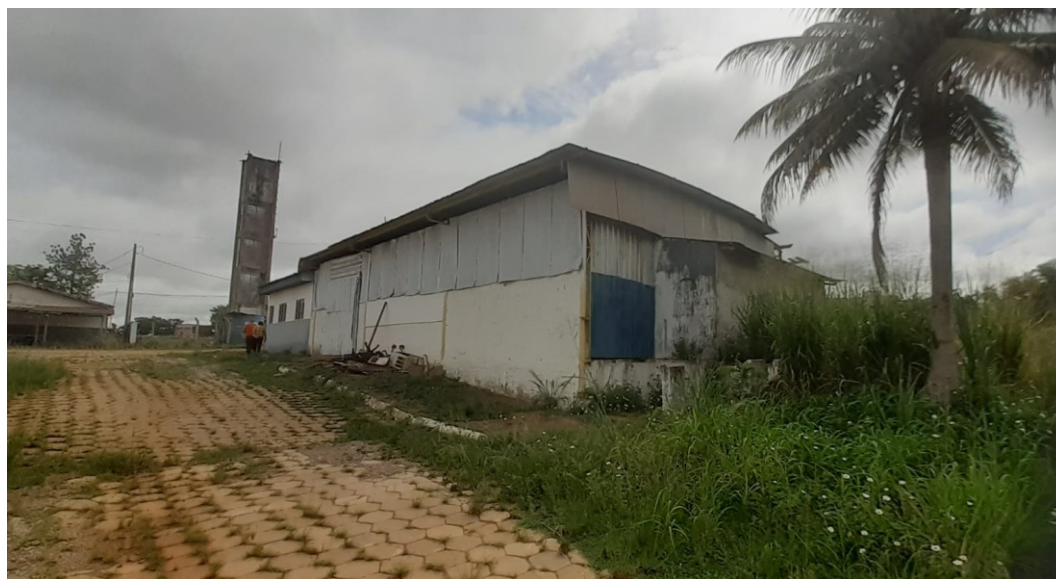
4.2.3. *Vista Posterior do Armazém Pequeno*

Edificação com piso de concreto queimado no exterior, com pavimentação no estacionamento de piso intertravado sextavado, com paredes pintadas com tinta acrílica da cor branco e cinza, com portas e janelas com molduras em ferro e perfis de vidro, telha de fibrocimento com estrutura em madeira e luminárias de sobrepor na parede. Ambiente em alvenaria de vedação com telha de alumínio ondulada com estrutura metálica em arco e portão metálico pintado com tinta acrílica da cor azul, com área permeável e vegetação de médio porte.

Imagem Externa do Armazém Pequeno
