GOVERNO DO ESTADO DE RONDÔNIA
Secretaria de Estado da Assistência e do Desenvolvimento Social - SEAS

Secretaria de Estado da Assistência e do Desenvolvimento Social – SEAS/RO
Coordenadoria Estadual de Segurança Alimentar e Nutricional - COSAN
Gerência de Segurança Alimentar e Nutricional – GSAN
ROTEIRO DE INSPEÇÃO PARA CREDENCIAMENTO NO PROGRAMA PRATO FÁCIL

Processo nº: 0026.005682/2023-53		
Nome/Razão Social: Rosilene Camargo Bento		
CNPJ nº: 24.499.027/0001-39		
Endereço: Rua Ricardo Franco, nº 111	Bairro: Centro	
Município: VILHENA	CEP: 76.980-162	Fone: (69) -
Responsável:		
Área de Abrangência:		
<input checked="" type="checkbox"/> Residencial		
<input type="checkbox"/> Industrial		
<input type="checkbox"/> Rural

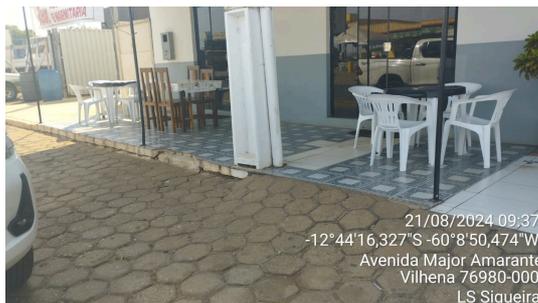
Acesso Principal do Restaurante

Item 2.8 - Rampas com inclinação igual ou menor que 8,33% imóveis existentes. (item 6.6 - NBR 9050/20): No ato da vistoria constatou-se que o estabelecimento não possui acessibilidade no acesso principal, considerando o desnível entre a área interna e externa de aproximadamente 10cm.

Sendo assim, a ausência de rampas impossibilita o acesso de cadeirantes ao refeitório, e está em desconformidade com a NBR 9050/20 item 6.6.2.1 (item 2.8).

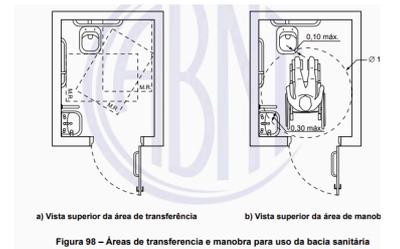
Figura 98 – Áreas de transferência e manobra para uso da bacia sanitária

3.6 - Instalação PCD: Área de transferência e manobra, considerado o r referência a projeção de 0,80m X 1,20m no piso a ser ocupado pela c rodas (item 4.2.2 e 7.5 NBR 9050/20): Quando houver banheiro recomenda-se que ao lado da bacia sanitária tenha uma área para m cadeira de rodas, chamada Módulo de Referência.

4.2.2 Considera-se o módulo de referência a proje m por 1,20 m no piso, ocupada por uma pesso cadeira de rodas motorizadas ou não.

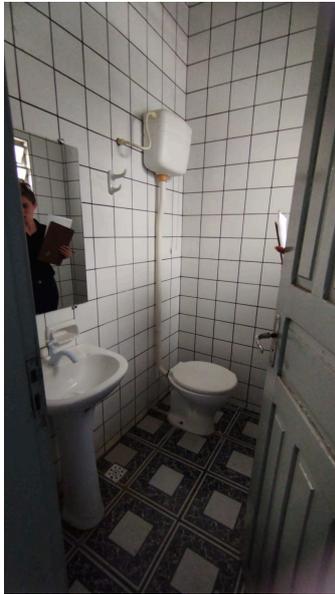
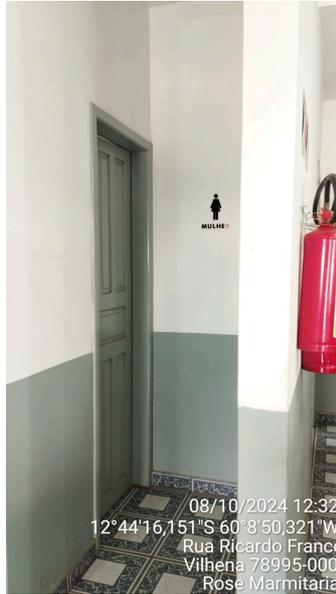
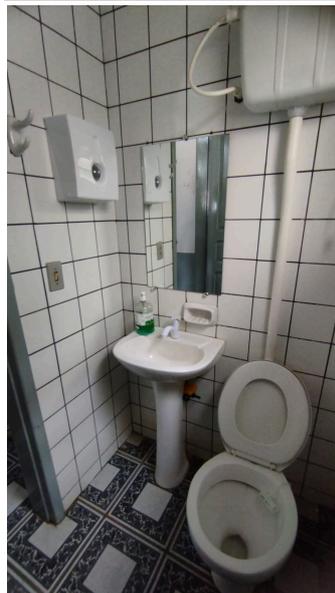
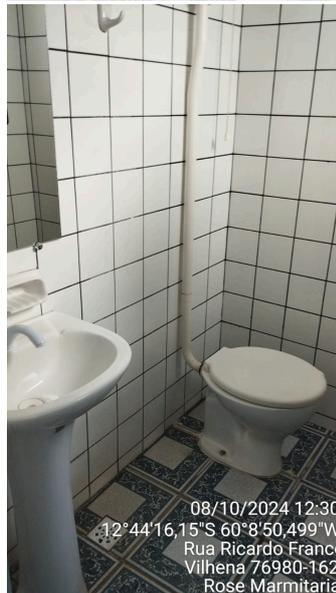
3.3 - Instalação PCD: Porta de acesso com 0,80m de vão livre e s abertura para fora (itens 6.11.2.1; 6.11.2.7 e 7.5 NBR 9050/20):

3.4 - Instalação PCD: Área de acesso à instalação considerando necessário para manobra de cadeiras com largura mínima igual ou 1,20m (item 4.3.4 NBR 9050/20): Área de acesso à instalação consi espaço necessário para manobra de cadeiras com largura mínima igua que 1,20m (item 4.3.4 NBR 9050/20).

3.7 - Instalação PCD - Barras de apoio, de acordo com as orientações 9050/20, considerando as características da edificação: Identificou-se instalação sanitária, não havia barras de apoio, conforme NBR Outrossim, o lavatório de mãos, deverá ser adequado, consoante a acessibilidade.

Instalações Sanitárias sem Acessibilidade

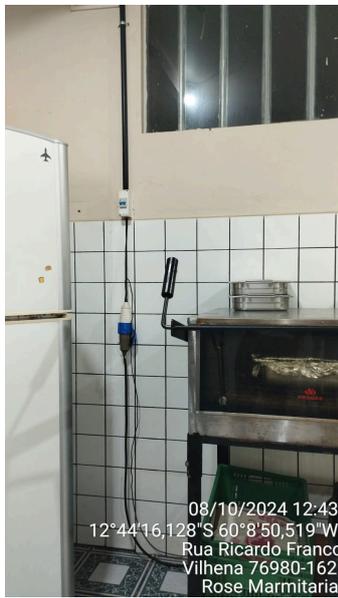
Imagem 06 - Instalações elétricas a serem ajustadas.

Item 4.7 - Instalações elétricas embutidas ou protegidas em tubulação íntegras: alguns fios elétricos foram encontrados desorganizados, pode riscos aos usuários do estabelecimento, estando em desconformidade c 4.1.9 da RDC 216/2004.

4.1.9 As instalações elétricas devem estar em protegidas em tubulações externas e íntegras de

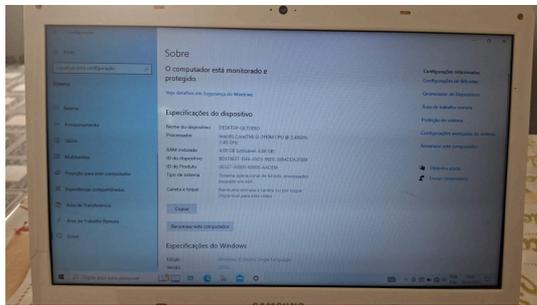
Imagem 07 - Computador.

Item 8.1 - Computador para operacionalização do sistema: o cc encontrado no estabelecimento não possui Memória RAM conforme es no edital.

- Acesso à internet. (X)
- Sistema operacional Windows 10 ou Windows 11. (10)
- Processador Intel I3 ou I5 de 10ª geração. (i3)
- Memória RAM de 8 GB. (4 GB)
