MODELO DE RELATÓRIO DE VISTORIA TÉCNICA PARA CREDENCIAMENTO NO PROGRAMA PÃO NOSSO

| 1. DADOS DE IDENTIFICAÇÃO | | | | |
|---|---|---|---|---|
| Nome/Razão Social: W MELO COMERCIO DE ALIMENTOS LTDA | | | | |
| Endereço: AV. AMAZONAS Nº4242 | | Bairro: AGENOR DE CARVALHO | | |

12. RELATÓRIO FOTOGRÁFICO

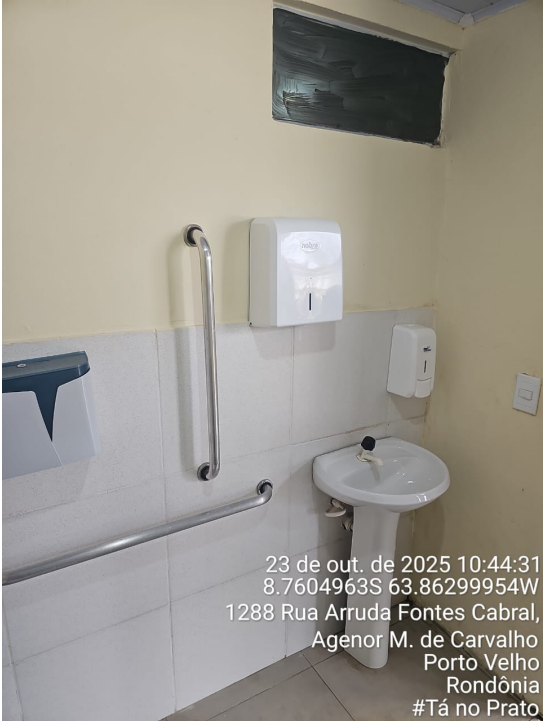
| 4.4 - Instalação PcD - Porta de acesso com 0,80m de vão livre e sentido de abertura para fora. As portas de sanitários e vestiários devem ter, no lado oposto ao seu lado de abertura, um puxador horizontal; Admite-se menos 20mm nas dimensões; | NBR 9050/2020<br>Item 6.11.2.1<br>Item 6.11.2.7<br>Item 7.5 | | X | Ver relatório fotográfico. |
| 4.8 - Instalação PcD - Barras de apoio, de acordo com as orientações da NBR 9050/2020, considerando a locação das peças sanitárias; As barras deverão estar instaladas em torno da bacia sanitária, no lavatório de mãos e na porta do banheiro; | NBR 9050/2020<br>Item 7.7.2.2 | | X | Ver relatório fotográfico. |

| <div><p>23 de out. de 2025 10:44:31<br/>8.7604963S 63.86299954W<br/>1288 Rua Arruda Fontes Cabral,<br/>Agenor M. de Carvalho<br/>Porto Velho<br/>Rondônia<br/>#Tá no Prato</p></div> <p>Imagem 05 - Instalação sanitária.</p> | <p><b>4.4 - Instalação PcD - Porta de acesso com 0,80m de vão livre e sentido de abertura para fora. As portas de sanitários e vestiários devem ter, no lado oposto ao seu lado de abertura, um puxador horizontal; Admite-se menos 20mm nas dimensões:</b> a porta encontrada no dia da vistoria no banheiro PCD não apresentava barra horizontal, estando em desacordo com o disposto no item 6.11.2.7 da NBR 9050/2020:</p> <p>6.11.2.7 As portas de sanitários e vestiários devem ter, no lado oposto ao seu lado de abertura, um puxador horizontal, conforme 4.6.6.3, instalado à altura da maçaneta. O vão entre os batentes das portas deve ser maior ou igual a 0,80 m.</p> <p><b>Solução:</b> instalar barra horizontal na porta do banheiro PCD, conforme especificado na NBR 9050/2020.</p> <p><b>4.8 - Instalação PcD - Barras de apoio, de acordo com as orientações da NBR 9050/2020, considerando a locação das peças sanitárias; As barras deverão estar instaladas em torno da bacia sanitária, no lavatório de mãos e na porta do banheiro:</b> Observou-se que não possui barra de apoio instalada no lavatório do sanitário acessível, não atendendo às especificações da NBR 9050/2020, uma vez que não segue o posicionamento e a configuração exigidos:</p> <p>7.8.1 As barras de apoio dos lavatórios podem ser horizontais e verticais. Quando instaladas, devem ter uma barra de cada lado, conforme exemplos ilustrados nas Figuras 114 e 115.</p> <p><b>Solução:</b> Instalar as barras de apoio do lavatório conforme as dimensões e posições normativas, assegurando estabilidade, resistência e acessibilidade.</p> <p><b>4.9 - Instalação PcD - Descarga com acionador adequado; Podendo ser de alavanca, automática ou com teclas amplas e ergonômicas:</b> durante vistoria, foi observado que o botão de descarga da bacia sanitária não segue o modelo especificado no item 7.7.3.2 da NBR 9050/2020.</p> |

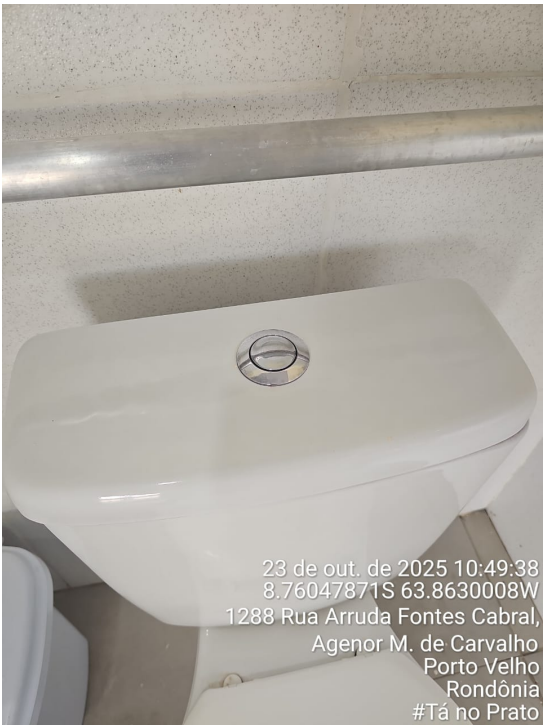
Imagem 06 - Instalação sanitária.

| 4.9 - Instalação PcD - Descarga com acionador adequado; Podendo ser de alavanca, automática ou com teclas amplas e ergonômicas; | NBR 9050/2020<br>Item 7.7.3 | | X | Ver relatório fotográfico. |

7.7.3.2 Mecanismo de acionamento de descarga em caixa acoplada  
(..)  
O mecanismo de acionamento de descarga em caixa acoplada pode ser por alavanca, sensores eletrônicos ou dispositivos equivalentes, conforme 4.6.7.

**Solução:** substituir botão de descarga por modelo de alavanca, sensores eletrônicos ou dispositivos equivalentes, conforme descrito na NBR 9050/2020.

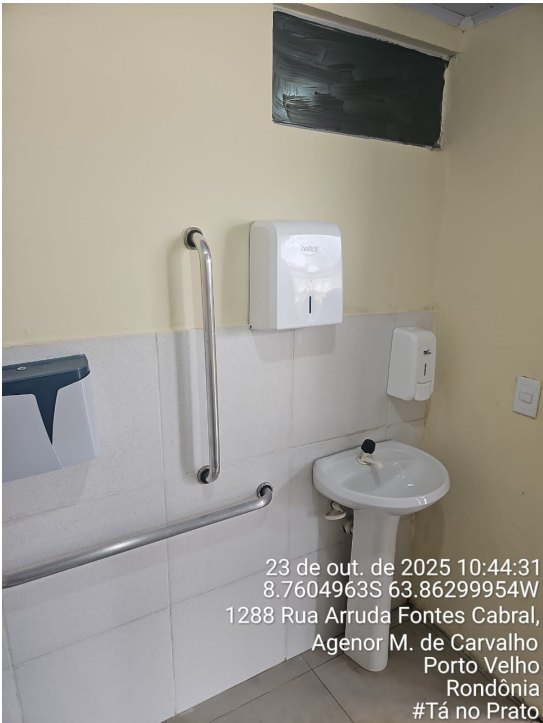
Imagem 07 - Instalação sanitária.

**4.10 - Instalação PcD - Lavatórios sem coluna ou com coluna suspensa de modo a possibilitar a aproximação da cadeira de rodas, a uma altura de  $\geq 0,30\text{m}$ :** o lavatório da instalação sanitária PcD apresenta coluna, portanto, está em desacordo ao item 7.5 da NBR 9050/2020:

7.5 Dimensões do sanitário acessível e do boxe sanitário acessível  
d) deve ser instalado lavatório sem coluna ou com coluna suspensa, ou lavatório sobre o tampo, dentro do sanitário ou boxe acessível, em local que não interfira na área de transferência para a bacia sanitária, podendo a sua área de aproximação ser sobreposta à área de manobra, conforme a Figura 99.

**Solução:** substituir lavatório por unidade sem coluna ou com coluna suspensa, conforme descrito na NBR 9050/2020.

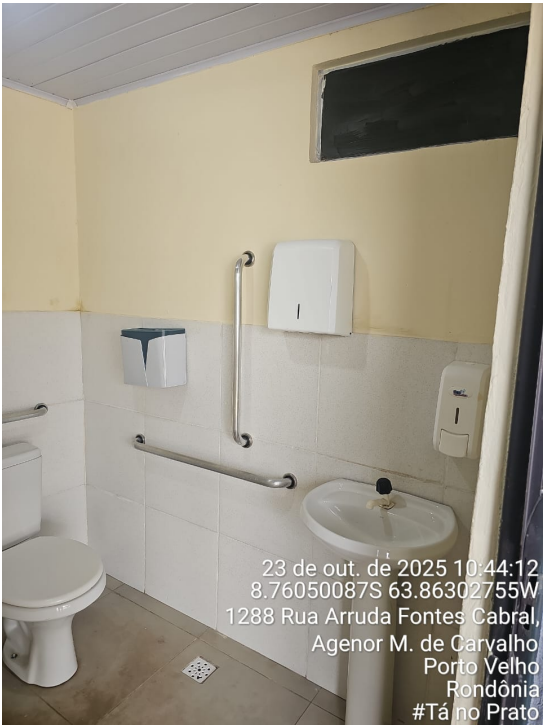
Imagem 08 - Instalação sanitária.

**4.11 - Instalação PcD - Torneiras de alavanca, acionamento automático ou equivalente:** a torneira encontrada no ambiente não é adequada a um ambiente acessível, estando em desacordo ao especificado pela NBR 9050/2020 em seus itens 7.8.2 e 4.6.7.

7.8.2 Os lavatórios em sanitários acessíveis, e no mínimo um em sanitários coletivos, devem ser equipados com torneiras acionadas por alavancas, sensores eletrônicos ou dispositivos equivalentes, que exijam esforço máximo de 23 N. Torneiras com ciclo automático devem possuir ciclo de fechamento de 10 s a 20 s.

**Solução:** substituir torneira por modelo com acionamento por alavanca, sensores eletrônicos ou dispositivos equivalentes, conforme descrito na NBR 9050/2020.

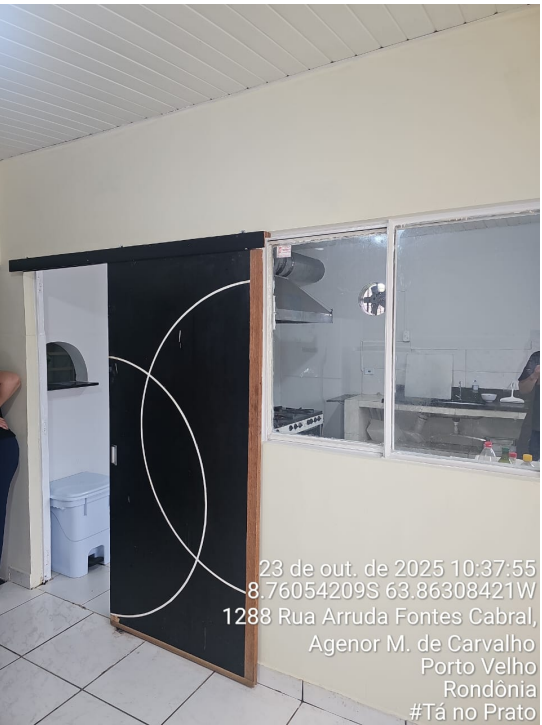
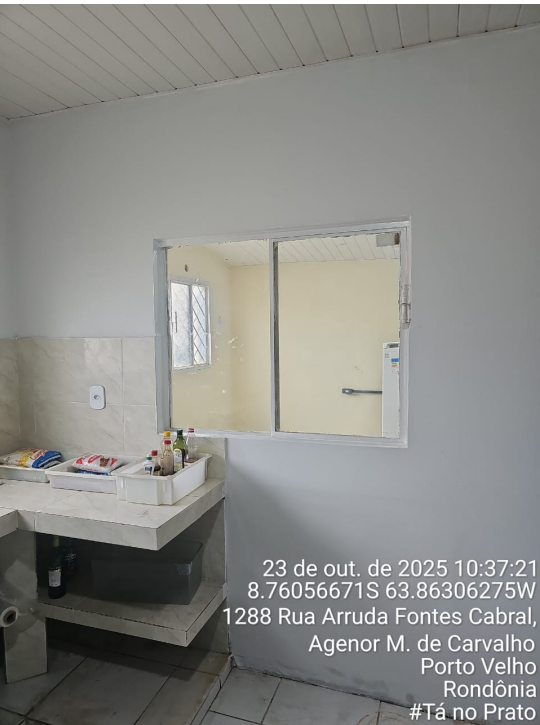
**5.2 Portas, janelas e exaustores ajustados ao batente, com fechamento automático e telas milimetradas removíveis para fácil higienização:** a porta de entrada na área de preparo não possuía fechamento automático no dia da vistoria e as janelas não possuem tela milimetrada, estando em desconformidade ao estabelecido no item 4.1.4 da RDC 216/2004:

4.1.4 As portas e as janelas devem ser mantidas ajustadas aos batentes. As portas da área de preparação e armazenamento de alimentos devem ser dotadas de fechamento automático. As aberturas externas das áreas de armazenamento e preparação de alimentos, inclusive o sistema de exaustão, devem ser providas de telas milimetradas para impedir o acesso de vetores e pragas urbanas. As telas devem ser removíveis para facilitar a limpeza periódica.

| <div><div><p>23 de out. de 2025 10:37:55<br/>8.76054209S 63.86308421W<br/>1288 Rua Arruda Fontes Cabral,<br/>Agenor M. de Carvalho<br/>Porto Velho<br/>Rondônia<br/>#Tá no Prato</p></div><div><p>23 de out. de 2025 10:37:21<br/>8.76056671S 63.86306275W<br/>1288 Rua Arruda Fontes Cabral,<br/>Agenor M. de Carvalho<br/>Porto Velho<br/>Rondônia<br/>#Tá no Prato</p></div></div> <div>Imagens 09 e 10 - Área de preparo.</div> | <p><b>Solução:</b> adequar porta de entrada da área de preparo por unidade com fechamento automático.</p> |

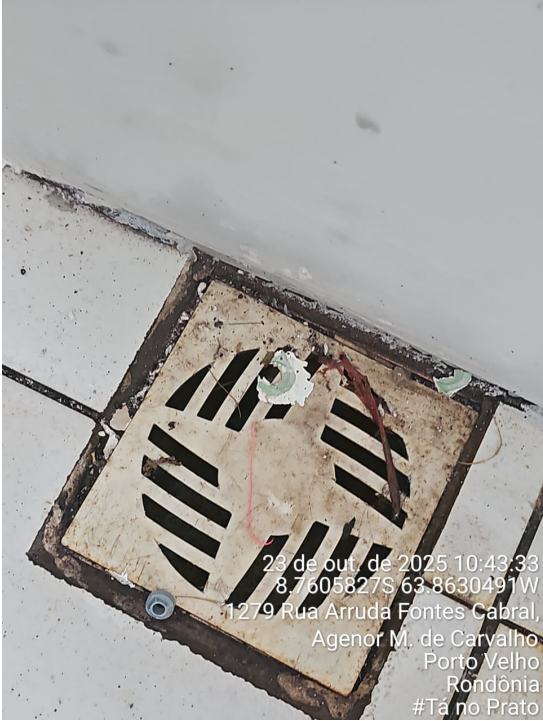
| <div><p>23 de out. de 2025 10:43:33<br/>8.7605827S 63.8630491W<br/>1279 Rua Arruda Fontes Cabral,<br/>Agenor M. de Carvalho<br/>Porto Velho<br/>Rondônia<br/>#Tá no Prato</p></div> <div>Imagem 11 - Área de preparo.</div> | <p><b>5.3 - Ralos sifonados com grelha que possibilite o fechamento para evitar o retorno de mau cheiro e o acesso de vetores e pragas:</b> Observou-se que os ralos não tinham mecanismo de fechamento, conforme RDC 216/2004:</p> <p>4.1.5 As instalações devem ser abastecidas de água corrente e dispor de conexões com rede de esgoto ou fossa séptica. Quando presentes, os ralos devem ser sifonados e as grelhas devem possuir dispositivo que permitam seu fechamento.</p> <p><b>Solução:</b> Instalar ralos com mecanismo de fechamento.</p> |

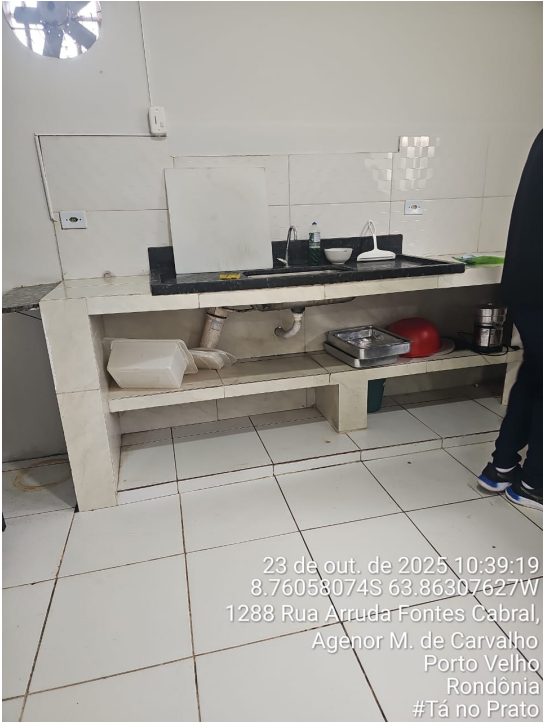
| <div><p>23 de out. de 2025 10:39:19<br/>8.76058074S 63.86307627W<br/>1288 Rua Arruda Fontes Cabral,<br/>Agenor M. de Carvalho<br/>Porto Velho<br/>Rondônia<br/>#Tá no Prato</p></div> <div>Imagem 12 - Área de preparo.</div> | <p><b>5.10 Lavatórios exclusivos para higienização das mãos na área de manipulação e preparo, dotados de sabonete líquido inodoro anti-séptico ou sabonete líquido inodoro e produto anti-séptico, toalhas de papel não reciclado ou outro sistema higiênico e seguro de secagem das mãos e coletor de papel, acionado sem contato manual:</b> os lavatórios encontrados na Área de Preparo não possuem acionamento sem contato manual, estando em desacordo ao previsto no item 4.1.14 da RDC 216/2004:</p> <p>4.1.14 Devem existir lavatórios exclusivos para a higiene das mãos na área de manipulação, em posições estratégicas em relação ao fluxo de preparo dos alimentos e em número suficiente de modo a atender toda a área de preparação. Os lavatórios devem possuir sabonete líquido inodoro anti-séptico ou sabonete líquido inodoro e produto anti-séptico, toalhas de papel não reciclado ou outro sistema higiênico e seguro de secagem das mãos e coletor de papel, acionado sem contato manual.</p> <p><b>Solução:</b> disponibilizar lavatório exclusivo para higiene das mãos, com acionamento sem contato manual, conforme previsto na RDC 216/2004.</p> |
