RELATÓRIO

MODELO DE RELATÓRIO DE VISTORIA TÉCNICA PARA CREDENCIAMENTO NO PROGRAMA PÃO NOSSO

Processo nº: 0026.001572/2025-84		
Nome/Razão Social: P. V. DE M. RODRIGUES LTDA - PREDILETA		
CNPJ nº: 45.615.169/0001-94		
Endereço: Rua Vicente Rondon, nº 4437	Bairro: Rio Madeira	
Município: Porto Velho/RO	CEP: 76.821-490	Fone: (69) 3221-1449
Responsável:		
Área de Abrangência:		
<input checked="" type="checkbox"/> Residencial		
<input type="checkbox"/> Industrial		
<input type="checkbox"/> Rural

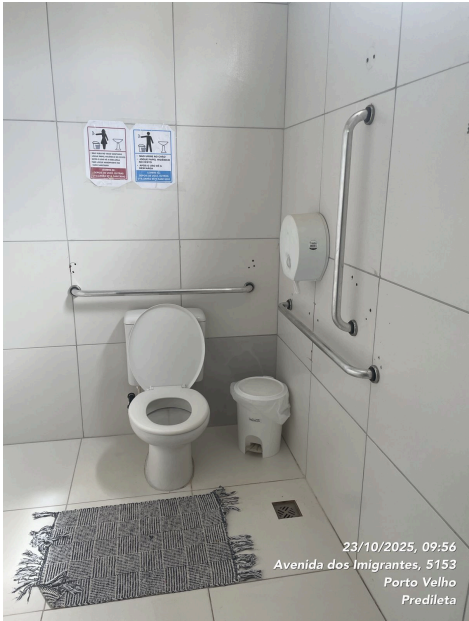
Imagem 05 - Bacia sanitária do banheiro PCD.

4.6 - Instalação PcD - Bacia sanitária sem abertura frontal e com altura entre 0,43m e 0,45m, a partir da borda superior sem o assento. Com o assento a altura máxima deve ser de 0,46m; A bacia sanitária deverá ter o afastamento de 0,40m entre a barra horizontal e o eixo da mesma: a altura do vaso sanitário do banheiro PCD é menor que 0,43m, estando em desacordo ao especificado no item 7.7.2.1 da norma NBR 9050/2020:

7.7.2.1 Altura das bacias

As bacias e assentos sanitários acessíveis não podem ter abertura frontal e devem estar a uma altura entre 0,43 m e 0,45 m do piso acabado, medida a partir da borda superior sem o assento. Com o assento, esta altura deve ser de no máximo 0,46 m para as bacias de adulto, conforme a Figura 104, e de 0,36 m para as bacias infantis.

Solução: instalar bacia sanitária acessível conforme dimensões especificadas na NBR 9050/2020.

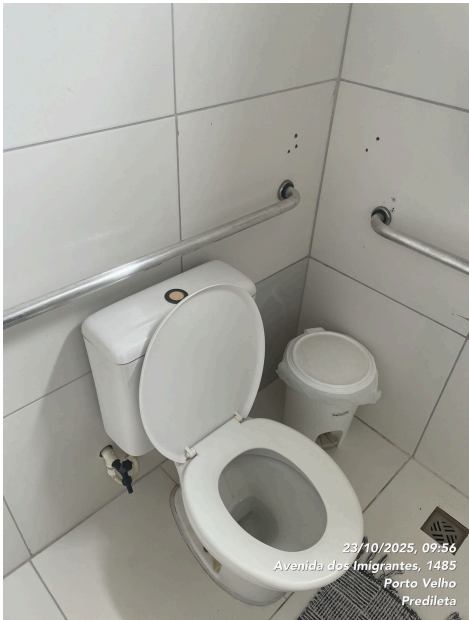
Imagem 07 - Bacia sanitária do banheiro PCD.

4.9 - Instalação PcD - Descarga com acionador adequado; Podendo ser de alavanca, automática ou com teclas amplas e ergonômicas: durante vistoria, foi observado que o botão de descarga da bacia sanitária não segue o modelo especificado no item 7.7.3.2 da NBR 9050/2020.

7.7.3.2 Mecanismo de acionamento de descarga em caixa acoplada
(..)

O mecanismo de acionamento de descarga em caixa acoplada pode ser por alavanca, sensores eletrônicos ou dispositivos equivalentes, conforme 4.6.7.

Solução: substituir botão de descarga por modelo de alavanca, sensores eletrônicos ou dispositivos equivalentes, conforme descrito na NBR 9050/2020.

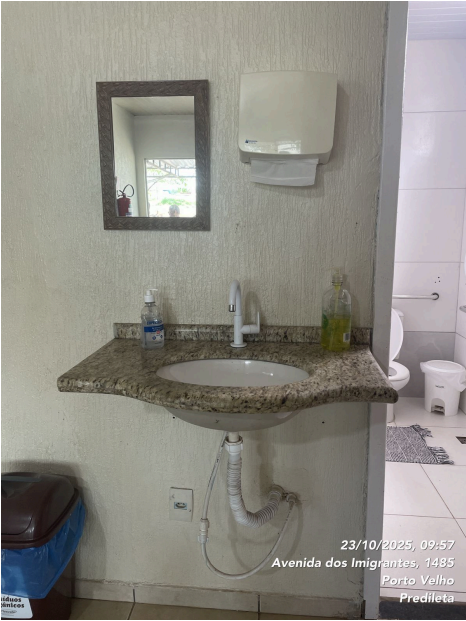
<p>23/10/2025, 09:57 Avenida dos Imigrantes, 1485 Porto Velho Predileta</p></div> <p>Imagem 08 - Lavatório.</p>	<p>4.11 - Instalação PcD - Torneiras de alavanca, acionamento automático ou equivalente: a torneira encontrada no ambiente não é adequada a um ambiente acessível, estando em desacordo ao especificado pela NBR 9050/2020 em seus itens 7.8.2 e 4.6.7.</p> <p>7.8.2 Os lavatórios em sanitários acessíveis, e no mínimo um em sanitários coletivos, devem ser equipados com torneiras acionadas por alavancas, sensores eletrônicos ou dispositivos equivalentes, que exijam esforço máximo de 23 N. Torneiras com ciclo automático devem possuir ciclo de fechamento de 10 s a 20 s.</p> <p>Solução: substituir torneira por modelo com acionamento por alavanca, sensores eletrônicos ou dispositivos equivalentes, conforme descrito na NBR 9050/2020.</p>
<div>

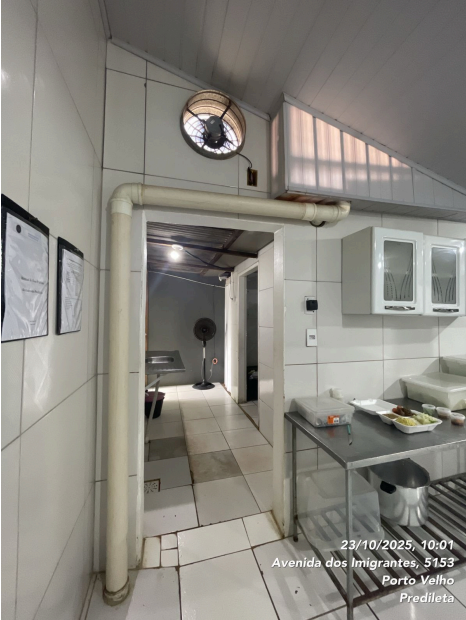
<p>23/10/2025, 10:01 Avenida dos Imigrantes, 5153 Porto Velho Predileta</p></div> <p>Imagem 09 - Tubulação no interior da área de preparo.</p>	<p>5.11 Equipamentos, móveis e utensílios em adequado estado de conservação, com superfícies lisas, impermeáveis, laváveis e isentas de imperfeições: foi encontrado tubulação de drenagem de água pluvial no interior da área de preparo. A presença desta tubulação pode levar ao transporte de partículas externas ao interior da área de preparo.</p> <p>Solução: remover tubulação do interior da área de preparo e deixá-la no exterior da edificação.</p>
