RELATÓRIO DE FISCALIZAÇÃO

ROTEIRO DE INSPEÇÃO PARA CREDENCIAMENTO NO PROGRAMA PRATO FÁCIL

1. DADOS DE IDENTIFICAÇÃO				
Processo nº: 0026.005682/2023-53				
Nome/Razão Social: Nosso Bar Espetos LTDA				
CNPJ nº: 49.832.995/0001-46				
Endereço: Av. Cuiabá n.º 3086		Bairro: Jardim Clodoaldo		
Município: Cacoal	CEP: 76.963-666		Fone:	
Responsável: Douglas Ramos Sodre				
Área de Abrangência:				
<input checked="" type="checkbox"/> Residencial				
<input type="checkbox"/> Industrial				
<input type="checkbox"/> Rural

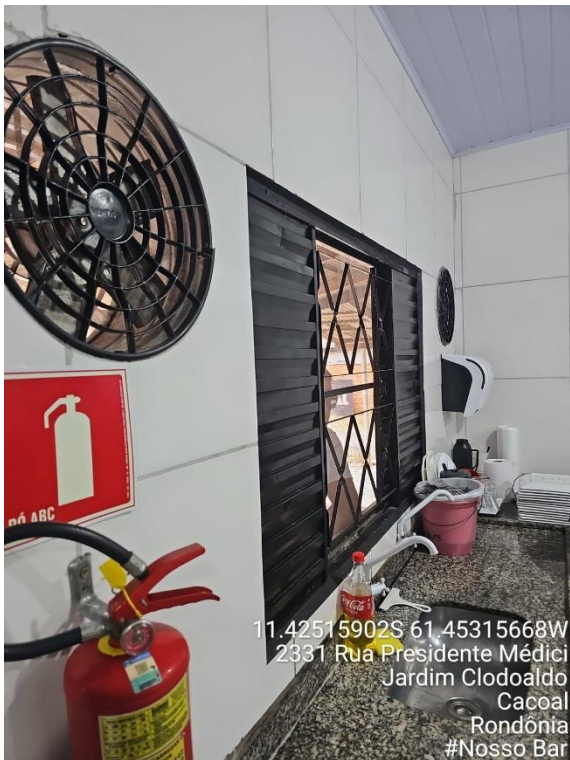
Imagem 06 - Área de preparo, manipulação e armazenamento.

Item 4.8 Ventilação natural e mecânica adequadas (itens 4.1.10 e 4.1.11 RDC 216/04): No momento da visita foi constatado que a cozinha estava muito quente.

4.1.10 A ventilação deve garantir a renovação do ar e a manutenção do ambiente livre de fungos, gases, fumaça, pós, partículas em suspensão, condensação de vapores dentre outros que possam comprometer a qualidade higiênico-sanitária do alimento. O fluxo de ar não deve incidir diretamente sobre os alimentos.

4.1.11 Os equipamentos e os filtros para climatização devem estar conservados. A limpeza dos componentes do sistema de climatização, a troca de filtros e a manutenção programada e periódica destes equipamentos devem ser registradas e realizadas conforme legislação específica.

Solução: Instalar ou revisar sistemas de ventilação mecânica, como exaustores e ar condicionado.

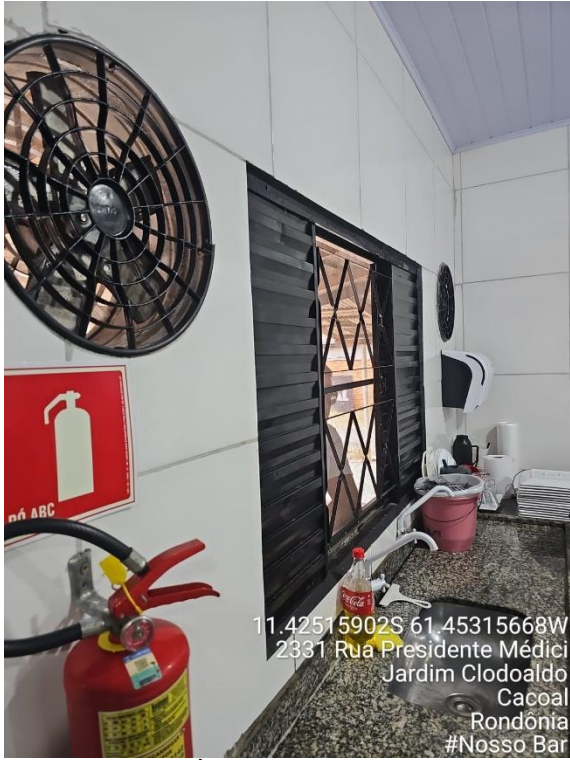
Imagem 07 - Área de preparo, manipulação e armazenamento.

Item 4.10 Lavatórios exclusivos para higienização das mãos na área de manipulação e preparo: os lavatórios encontrados na área de preparação não apresentavam exclusividade para a higienização das mãos, conforme prevê a RDC 216/2004 no item 4.1.14:

4.1.14 Devem existir lavatórios exclusivos para a higiene das mãos na área de manipulação, em posições estratégicas em relação ao fluxo de preparo dos alimentos e em número suficiente de modo a atender toda a área de preparação. Os lavatórios devem possuir sabonete líquido inodoro anti-séptico ou sabonete líquido inodoro e produto anti-séptico, toalhas de papel não reciclado ou outro sistema higiênico e seguro de secagem das mãos e coletor de papel, acionado sem contato manual.

Solução: Definir um dos lavatórios existentes para o uso exclusivo, com torneiras acionadas por pedal, cotovelo ou sensores automáticos; disponibilizar sabonete líquido, papel toalha e lixeiras com acionamento sem contato manual.
